**UNIVERSIDAD JOSÉ CARLOS MARIÁTEGUI**

**TRABAJO DE INVESTIGACIÓN**

**CONDICIONES TÉCNICAS DE SEGURIDAD EN EDIFICACIONES  
DE LA ASOCIACIÓN CISNE BLANCO, SECTOR A6-4B DE SAN  
ANTONIO, MOQUEGUA, 2021**

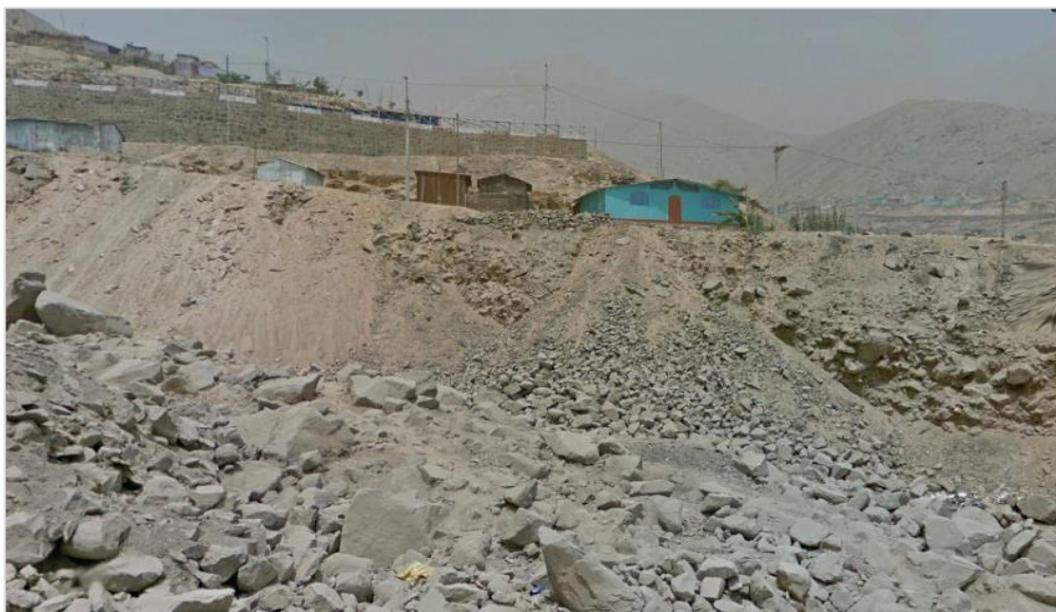
**Figura 1**

*Distribución y ubicación de las viviendas en Cisne Blanco*

En las figuras 1 y 2 se observa, que en los terrenos se presentan desestabilización por la acción antrópica, es decir producido por los pobladores al construir realizaron cortes incontrolados, por lo que se detecta material suelto, que por los efectos sísmicos o por lluvias severas pueden colapsar y dañar las viviendas.

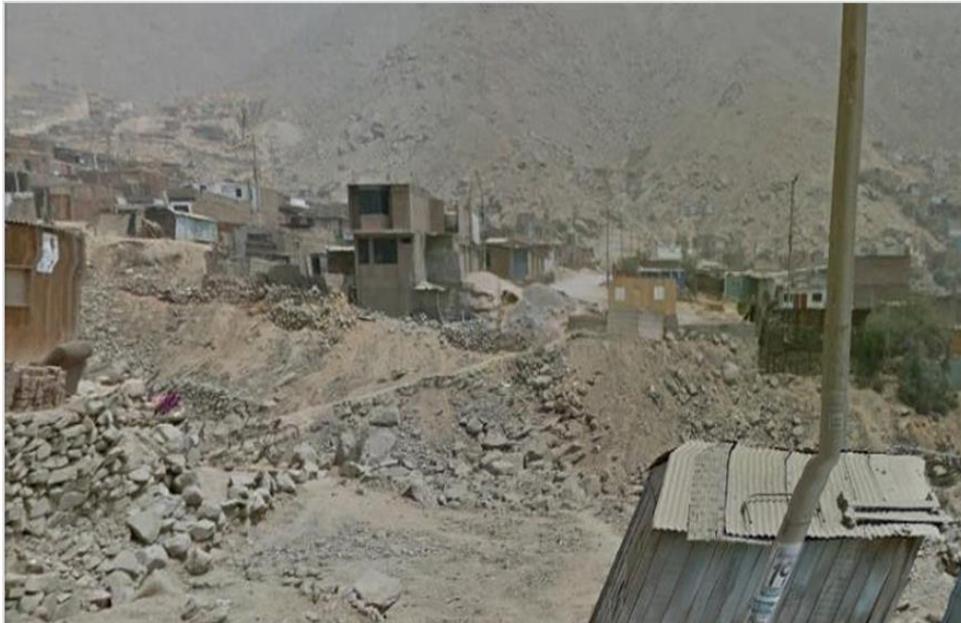
**Figura 2**

*Aspecto geodinámico de la zona*

La vulnerabilidad de la zona, es de Grado III moderado alto.

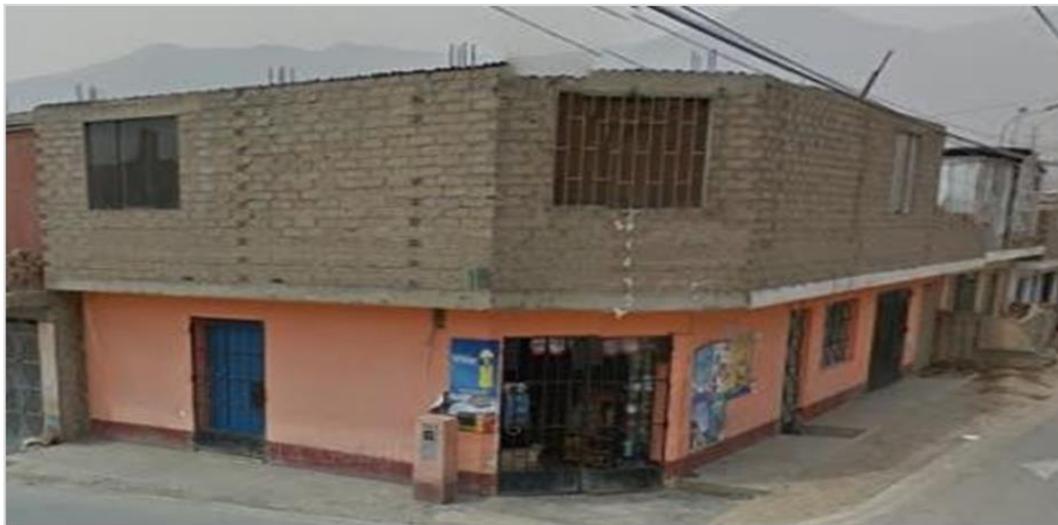
### **Figura 3**

*Mal uso de ladrillos, estructuración y construcción de la vivienda VI*

En la fig.3 se puede apreciar el uso inadecuado de los materiales, así como la ausencia de simetría en planta con respecto a los planos verticales respecto a los

ejes X e Y, esto conlleva a que no hay coincidencia del centro de rigidez con el centro de masa o en todo caso esta excentricidad es excesiva.

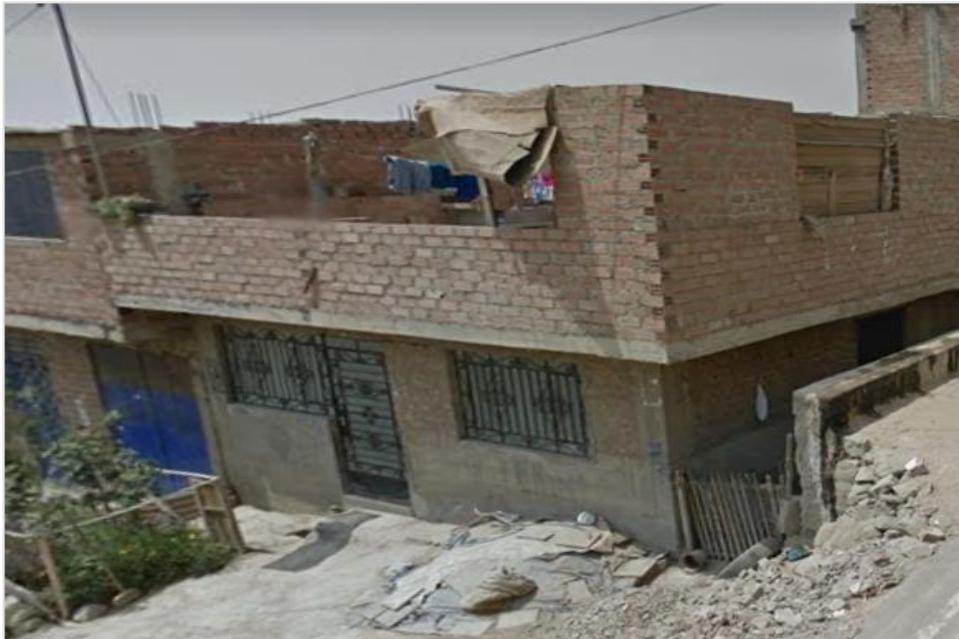
#### **Figura 4**

*Ubicación peligrosa y utilización de materiales en vivienda V*

La vivienda V2 presenta una ubicación peligrosa debido al talud alledaño existente, además tiene una estructura no simétrica, con respecto a los planos verticales con respecto a los ejes X e Y, existiendo una excentricidad excesiva.
