**UNIVERSIDAD JOSÉ CARLOS MARIÁTEGUI**

**TRABAJO DE INVESTIGACIÓN**

**EVALUACIÓN Y DIAGNÓSTICO CON METODOLOGÍA PCI  
DEL PAVIMENTO FLEXIBLE EN LA AV. MARIANO LINO  
URQUIETA DEL DISTRITO DE MOQUEGUA, 2024**

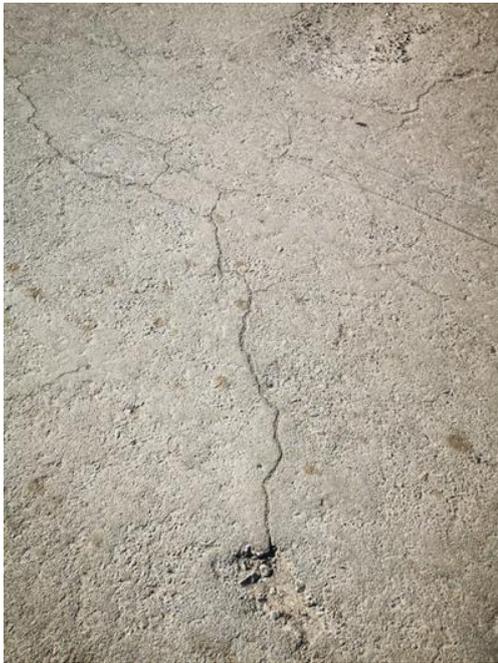
*Figura B 1: Identificación de grietas*

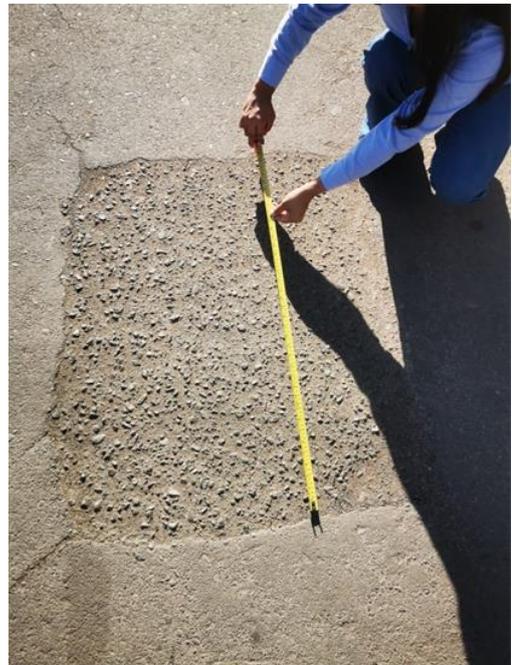
*Figura B 2: Identificación de parcheo*

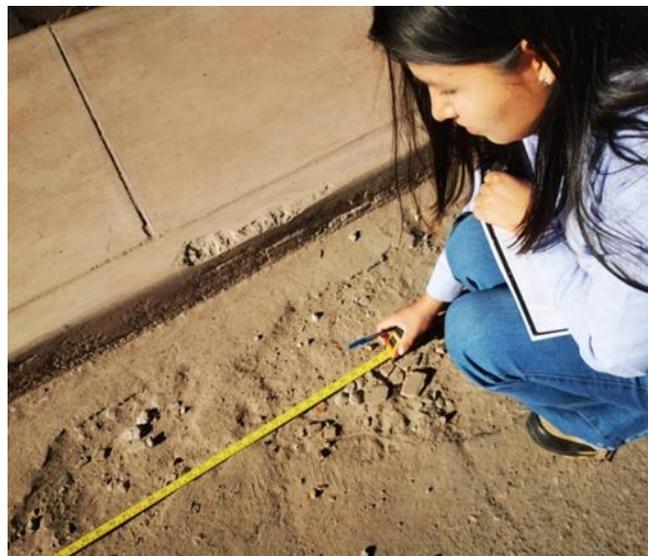
*Figura B 3: Identificación de huecos*

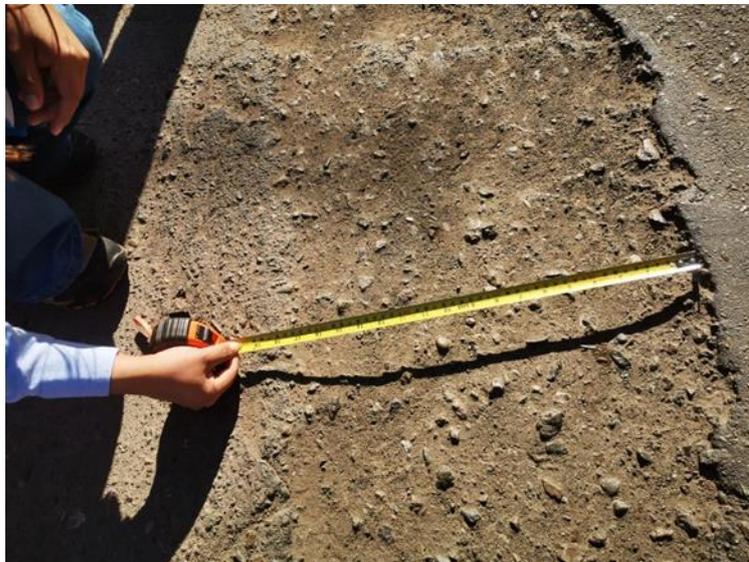
*Figura B 4: Identificación de desprendimiento de agregado*

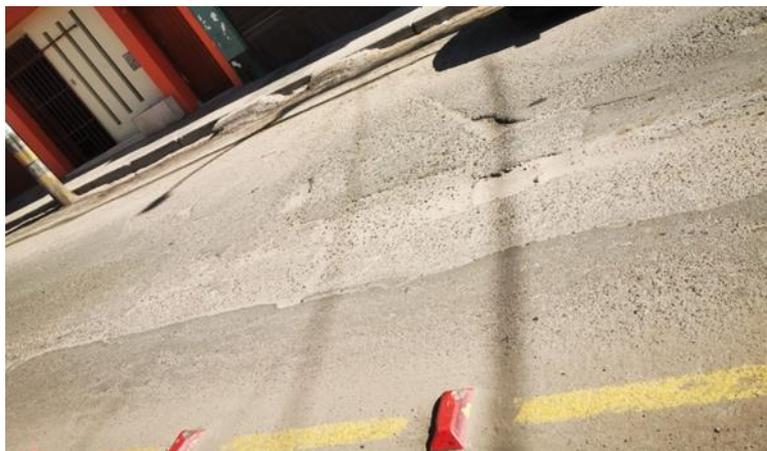
*Figura B 5: Identificación de huecos y desprendimiento de agregado*

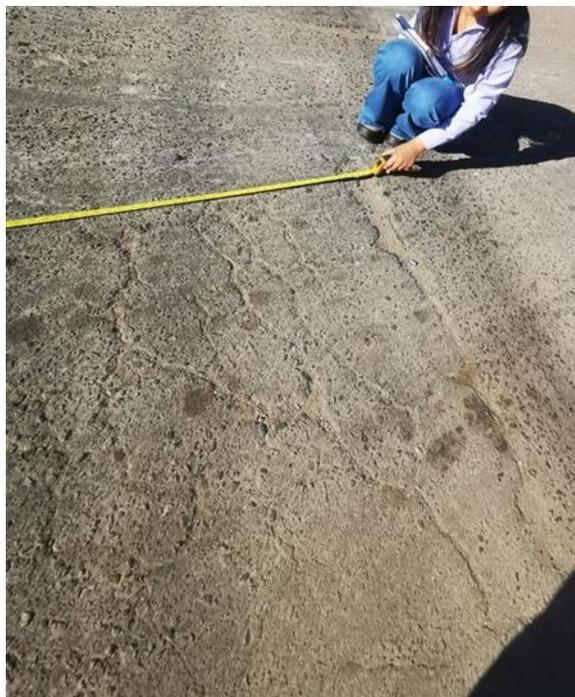
*Figura B 6: Identificación de piel de cocodrilo*
