UNIVERSIDAD JOSÉ CARLOS MARIÁTEGUI

T E S I S

**ANÁLISIS SUPERFICIAL DE LA INFRAESTRUCTURA VIAL PARA EL
MANTENIMIENTO VIAL DE LA AV. MALECÓN RIBEREÑO,
DISTRITO DE MOQUEGUA – 2014**

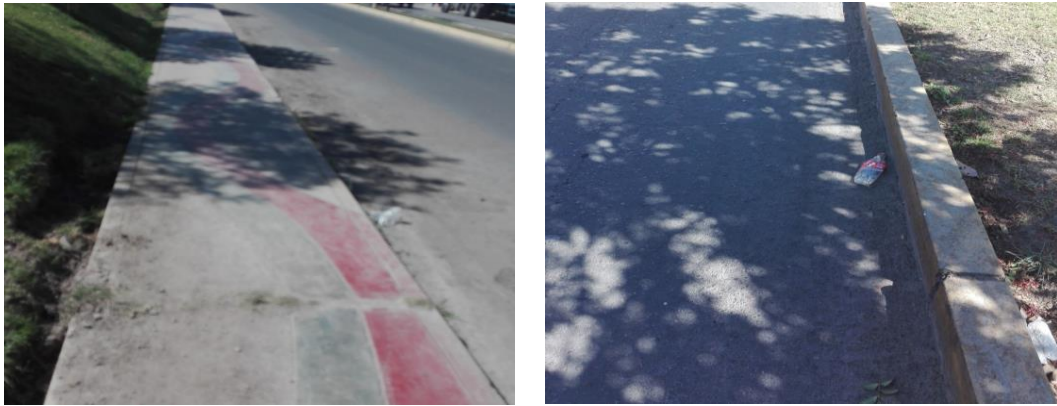
En las figuras 36, se muestran la presencia de residuos sólidos en proporciones pequeñas a lo largo de este tramo y en la figura 37, se muestra los elementos de la vía que no presentan daños significativos entre la progresiva 0+000 a la progresiva 0+500.

Figura 36. Presencia de residuos sólidos en proporciones pequeñas desde la progresiva 0+000 a la progresiva 0+500

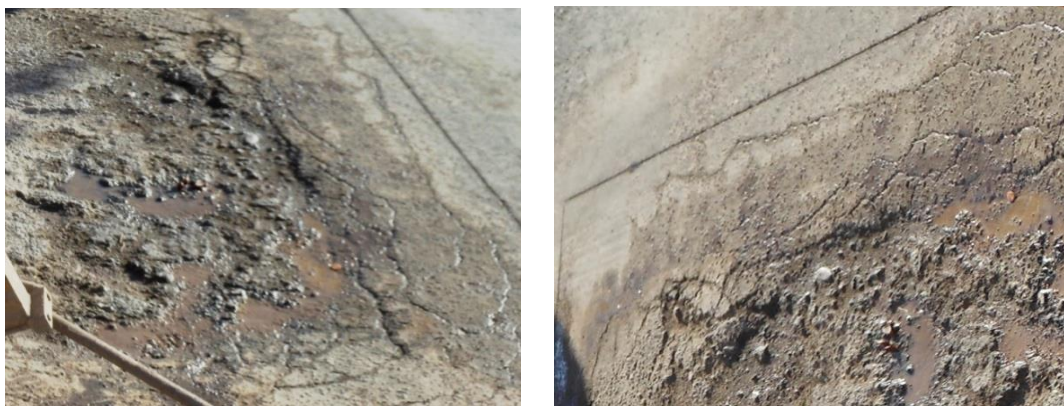
En la figura 38, se muestra el primer tipo de daño denominado piel de cocodrilo ubicado entre la progresiva 0+620.

Figura 38. Primer tipo de daño denominado piel de cocodrilo ubicado entre la progresiva 0+620

Figura 66. Bacheo 1: Corte, demolición y excavación de la carpeta asfáltica del tipo de daño piel cocodrilo de 21,60 m², progresiva 0+620

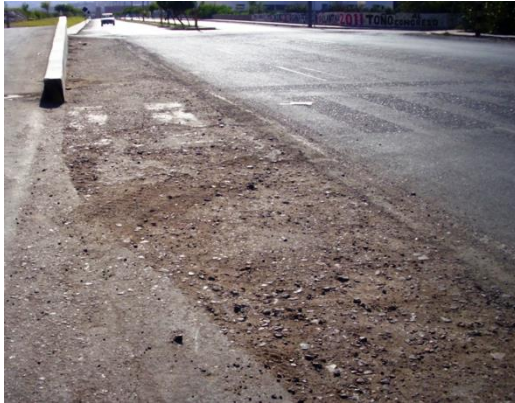
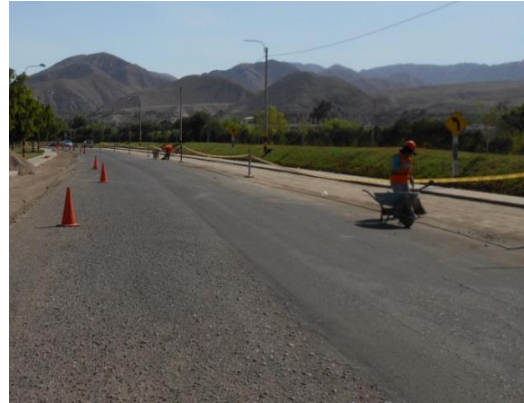
Figura 39. Desgaste significativo de la carpeta asfáltica ubicado desde la progresiva 1+160 a la progresiva 1+500

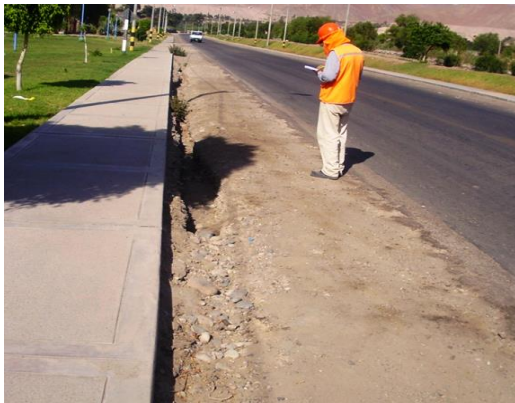
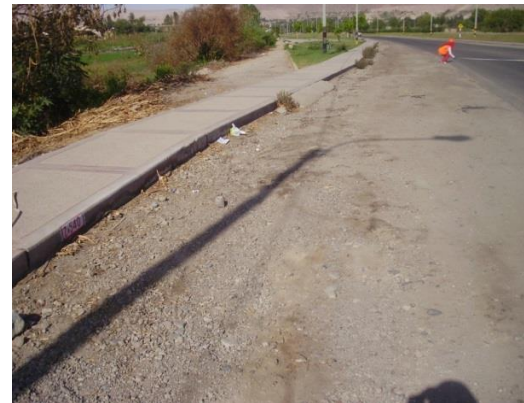
Figura 40. Deterioro de las bermas ubicado desde la progresiva 1+160 a la progresiva 1+500

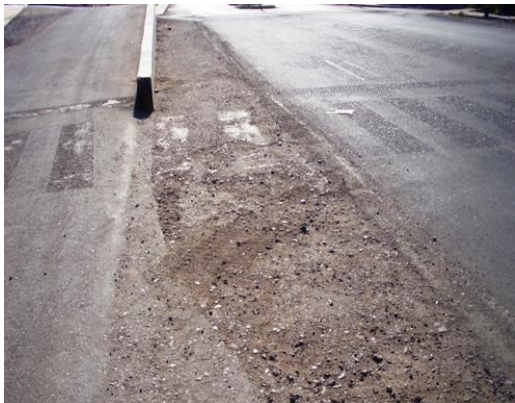
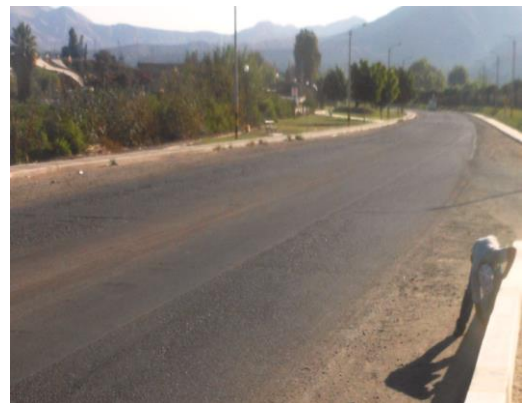
En la figura 41, se muestra la señalización horizontal de manera defectuosa entre la progresiva 1+160 y la progresiva 1+500.

Figura 41. Señalización horizontal de manera defectuosa ubicada desde la progresiva 1+160 a la progresiva 1+500

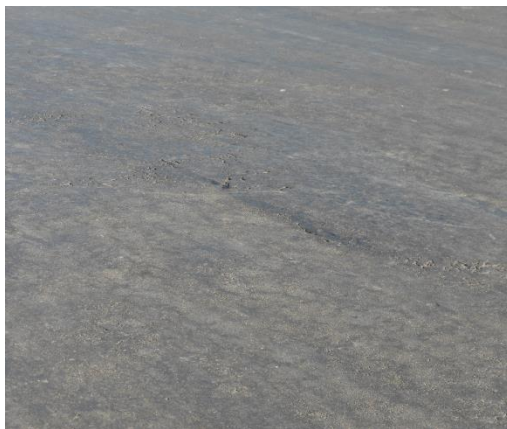
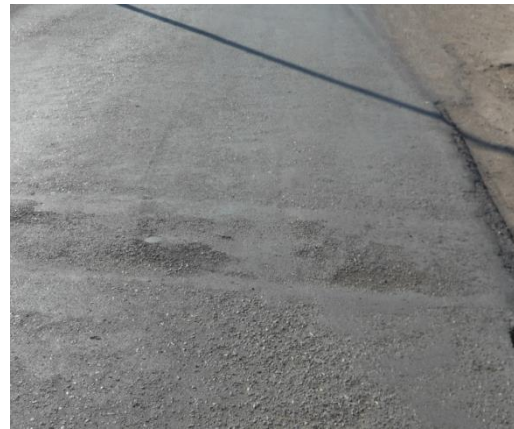
En la figura 42, se muestra el segundo tipo de daño sobre pavimento asfáltico denominado ahuellamiento ubicado en la progresiva 1+645. En la figura 43, se muestra el desgaste significativo de la carpeta asfáltica ubicado entre la progresiva 1+500 y la progresiva 2+000. En la figura 44, se muestra el deterioro de las bermas ubicado entre la progresiva 1+500 y la progresiva 2+000. En la figura 45, se muestra la señalización horizontal de manera defectuosa entre la progresiva 1+500 y la progresiva 2+000.

Figura 42. Segundo tipo de daño denominado ahuellamiento ubicado en la progresiva 1+645

Figura 69. Bacheo 2: Corte, demolición y excavación de la carpeta asfáltica del tipo de daño ahuellamiento de 14,00 m², progresiva 1+645

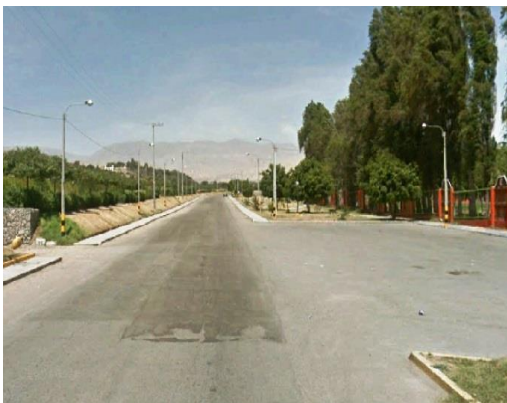
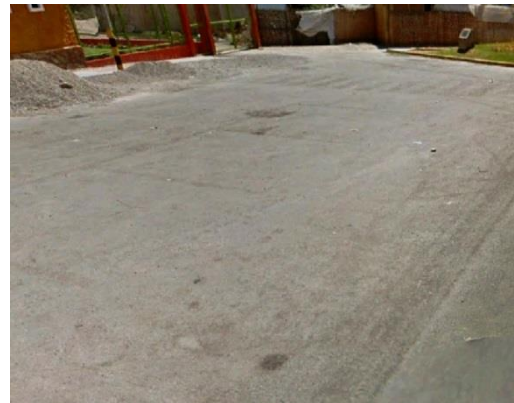
Figura 43. Desgaste significativo de la carpeta asfáltica ubicado desde la progresiva 1+500 a la progresiva 2+000

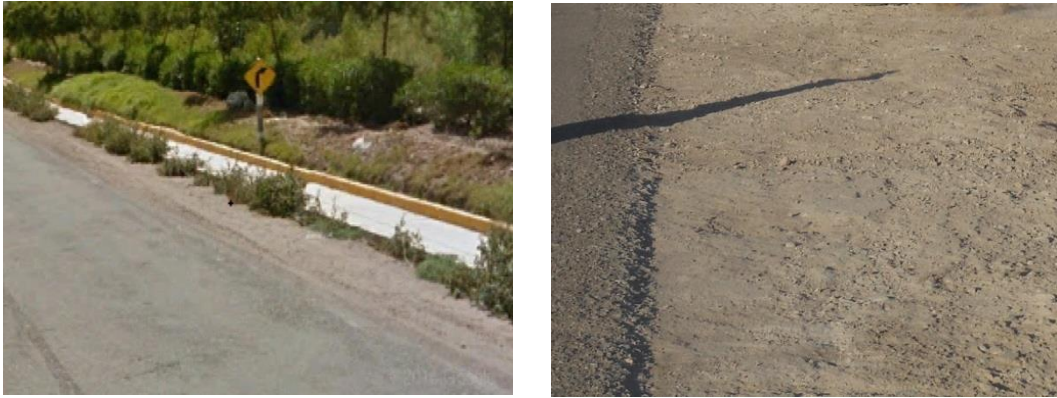
Figura 44. Deterioro de las bermas ubicado desde la progresiva 1+500 a la progresiva 2+000

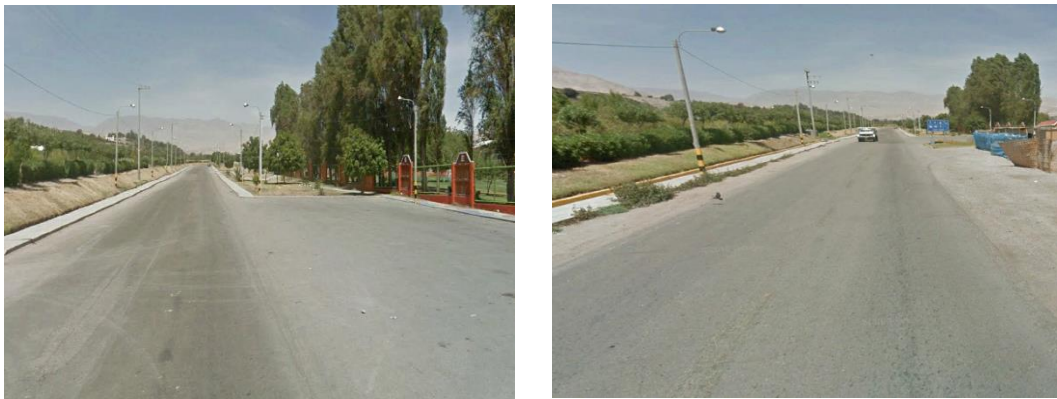
Figura 45. Señalización horizontal de manera defectuosa ubicada desde la progresiva 1+500 a la progresiva 2+000

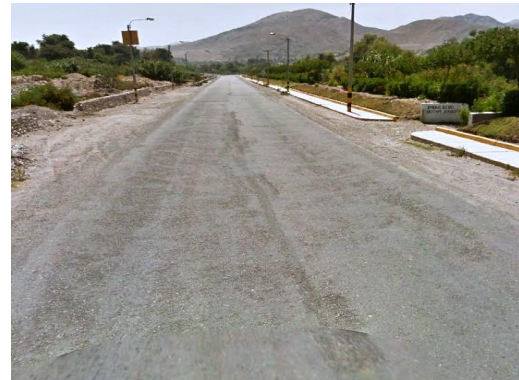
Figura 46. Desgaste significativo de la carpeta asfáltica ubicado desde la progresiva 2+000 a la progresiva 2+160

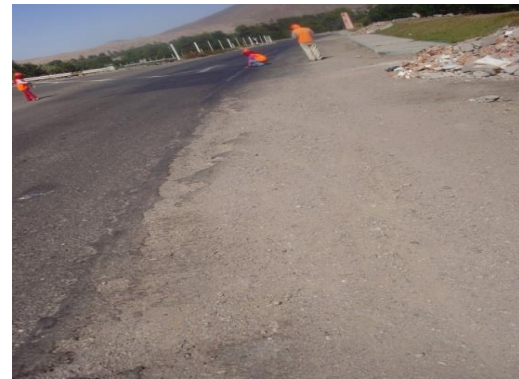
Figura 47. Deterioro de las bermas ubicado desde la progresiva 2+000 a la progresiva 2+160

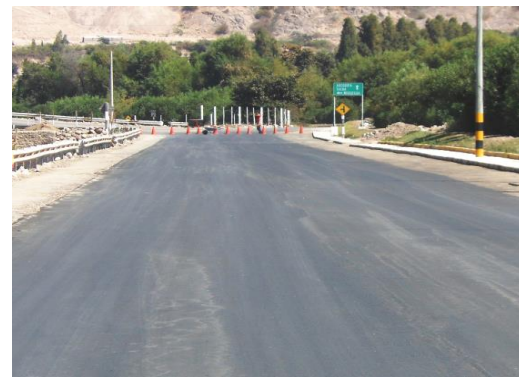
Figura 48. Señalización horizontal de manera defectuosa ubicada desde la progresiva 2+000 a la progresiva 2+160

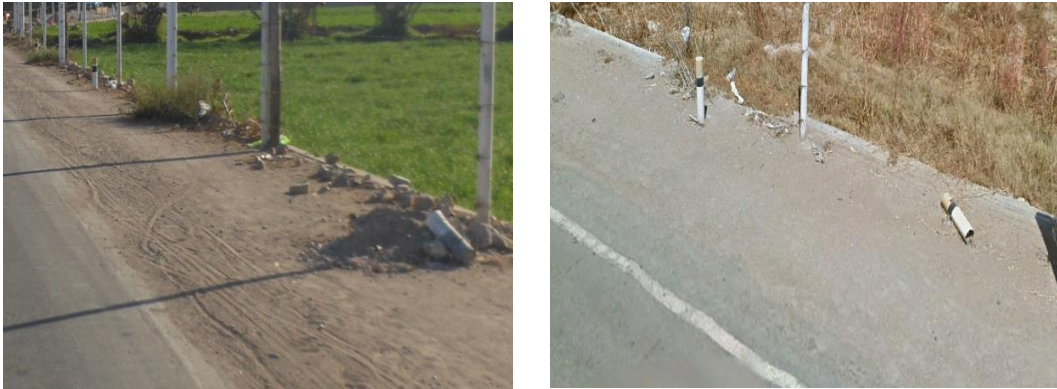
mal estado de los postes delineadores ubicado entre la progresiva 2+180 y la progresiva 2+500.

Figura 49. Mal estado de los postes delineadores ubicado entre la progresiva 2+180 a la progresiva 2+500

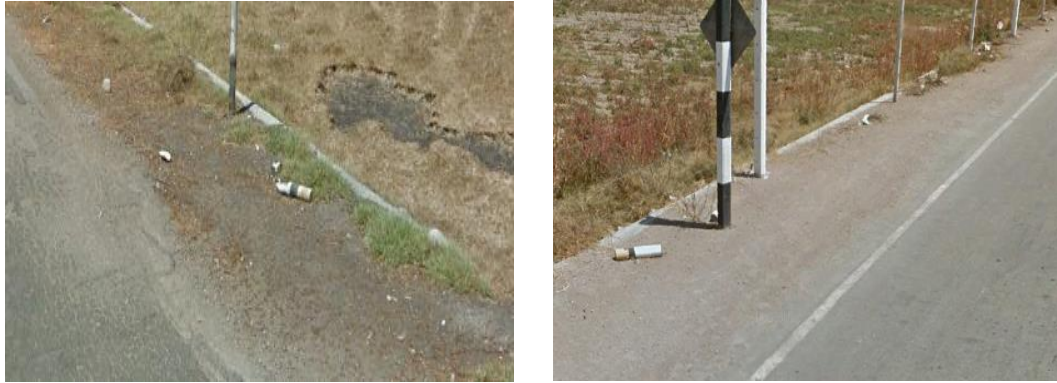
En la figura 50, se muestra el mal estado de los postes delineadores ubicado entre la progresiva 2+500 y la progresiva 3+000. En la figura 51, se muestra la presencia de residuos sólidos en proporciones medianas, ubicado en el lado izquierdo entre la progresiva 2+700 y la progresiva 2+900.

Figura 50. Mal estado de los postes delineadores ubicado entre la progresiva 2+500 a la progresiva 3+000

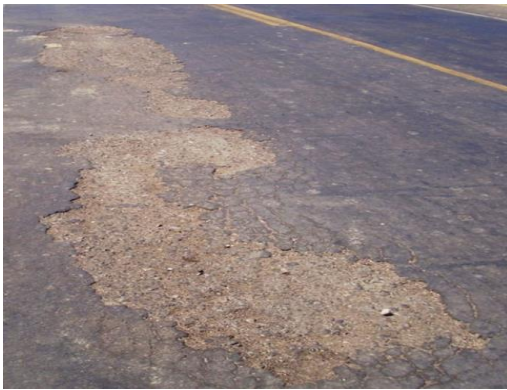
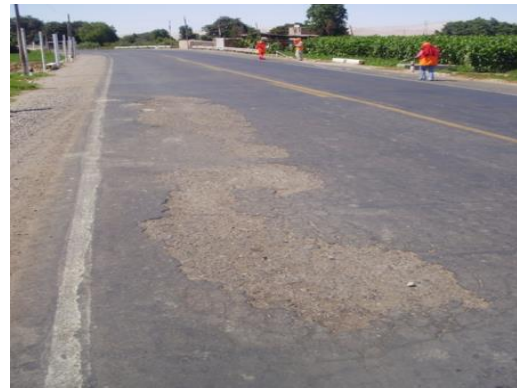
En la figura 52, se muestra el tercer tipo de daño sobre pavimento asfáltico denominado desprendimiento ubicado en la progresiva 3+360. En la figura 53, se muestra el mal estado de los postes delineadores ubicado entre la progresiva 3+000 y la progresiva 3+500.

Figura 52. Tercer tipo de daño denominado desprendimiento ubicado en la progresiva 3+360

Figura 72. Bacheo 3: Corte, demolición y excavación de la carpeta asfáltica del tipo de daño desprendimiento A de 50,00 m², progresiva 3+360

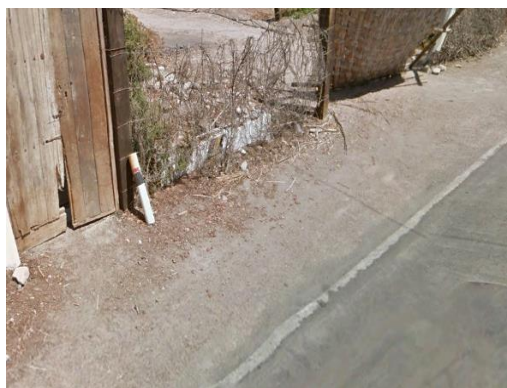
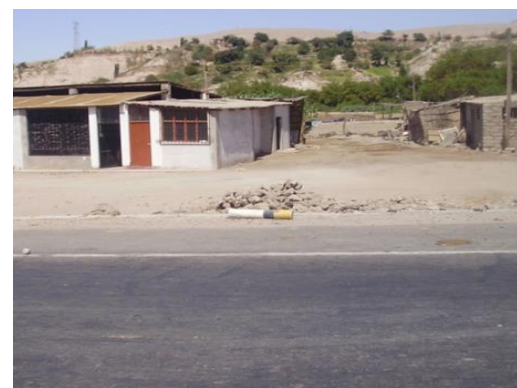
Figura 53. Mal estado de los postes delineadores ubicado entre la progresiva 3+000 a la progresiva 3+500

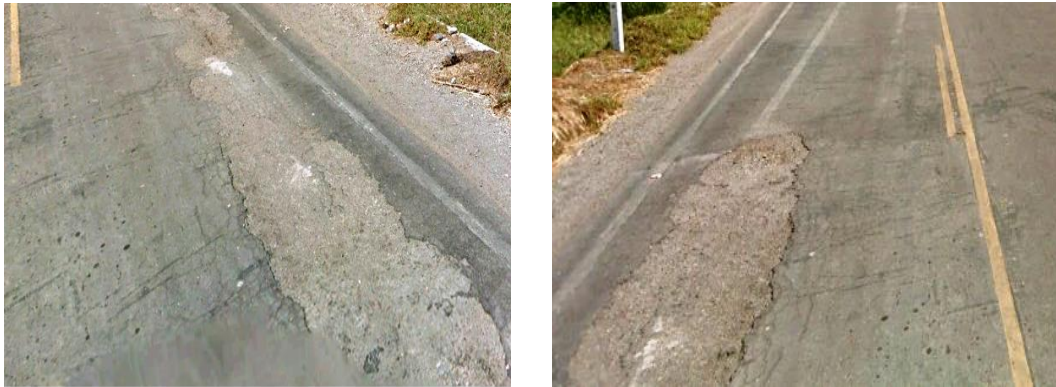
desprendimiento ubicado en la progresiva 3+700. En la figura 55, se muestra el tipo de daño sobre pavimento asfáltico denominado desprendimiento ubicado en la progresiva 3+740. En la figura 56, se muestra el mal estado de los postes delineadores ubicado entre la progresiva 3+500 y la progresiva 4+300.

Figura 54. Tipo de daño denominado desprendimiento ubicado en la progresiva 3+700

Figura 75. Bacheo 4: Corte, demolición y excavación de la carpeta asfáltica del tipo de daño desprendimiento B de 47,50 m², progresiva 3+700

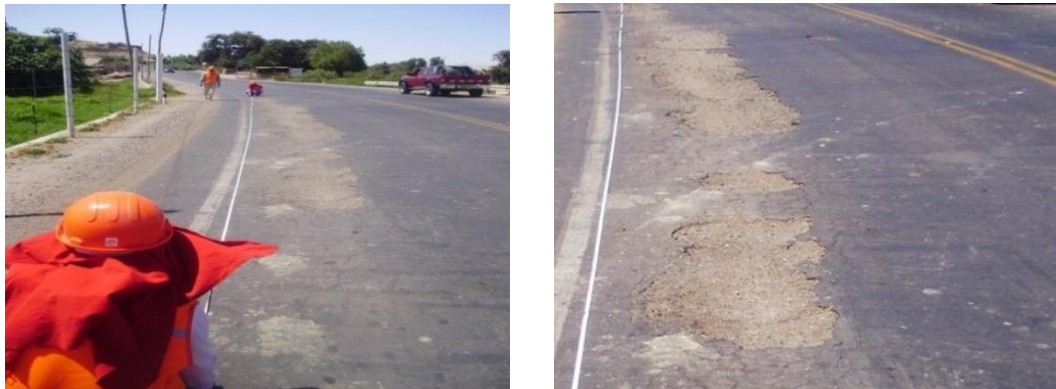
Figura 55. Tipo de daño denominado desprendimiento ubicado en la progresiva 3+740

Figura 78. Bacheo 5: Corte, demolición y excavación de la carpeta asfáltica del tipo de daño desprendimiento C de 40,00 m², progresiva 3+740

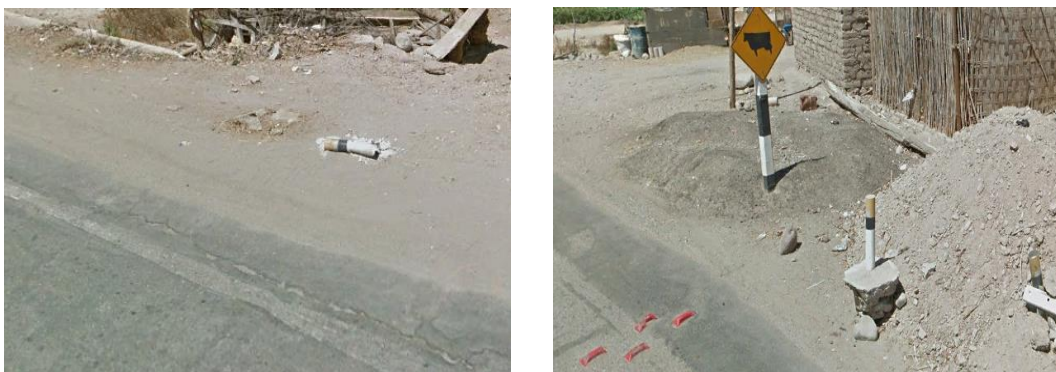
Figura 56. Mal estado de los postes delineadores ubicado entre la progresiva 3+500 a la progresiva 4+300

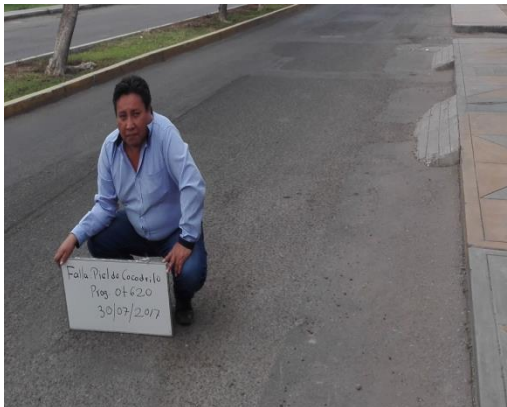
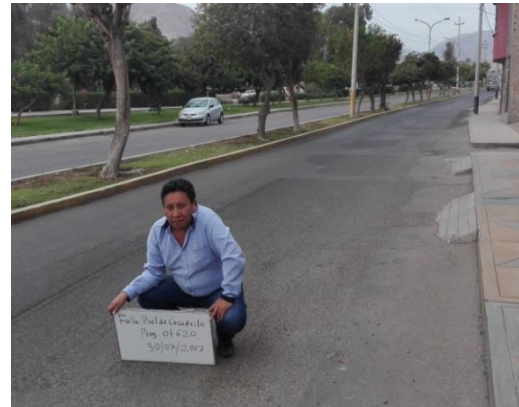
- **Piel de cocodrilo, progresiva 0+620:** Este bacheo asfáltico realizado en el tipo de daño denominado piel de cocodrilo, ubicado en la progresiva 0+620 de la Av. Malecón Ribereño fue ejecutado entre el 18 al 27 de julio del año 2014, en la actualidad se encuentra en buenas condiciones físicas, no presentando daños significativos de ningún tipo (ver figura 104), pero es necesario realizar el barrido y la remoción de todo material extraño de la superficie de la carpeta asfáltica a fin de conservarla libre de piedras, tierra, arena, entre otros.

Figura 104. Bacheo asfáltico en el tipo de daño piel de cocodrilo realizado en julio del año 2014 en la Av. Malecón Ribereño progresiva 0+620

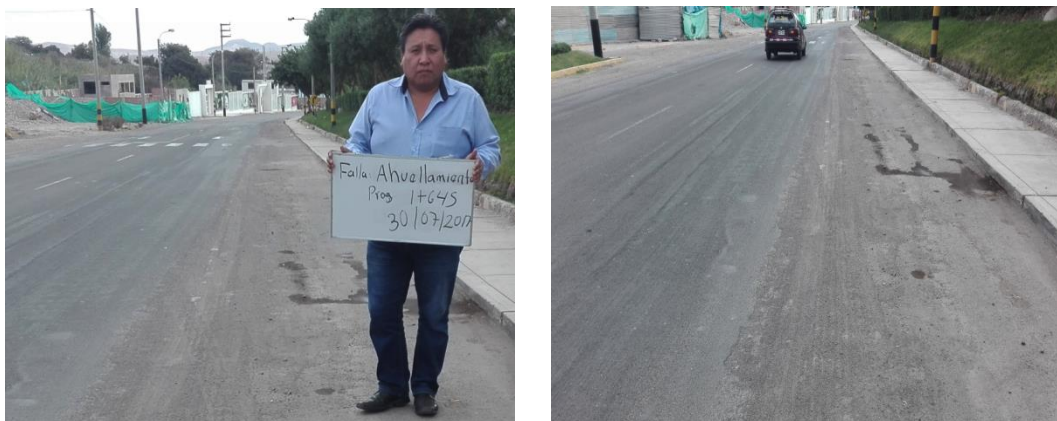
actualidad se encuentra en perfectas condiciones físicas, no presenta deterioro de ningún tipo (ver figura 105), pero existe presencia de residuos sólidos como tierra y arena en medianas proporciones por lo cual es preciso realizar el barrido en la superficie de la carpeta asfáltica en forma continua y/o permanente.

Figura 105. Bacheo asfáltico en el tipo de daño ahuellamiento reparado en julio del año 2014 en la Av. Malecón Ribereño progresiva 1+645

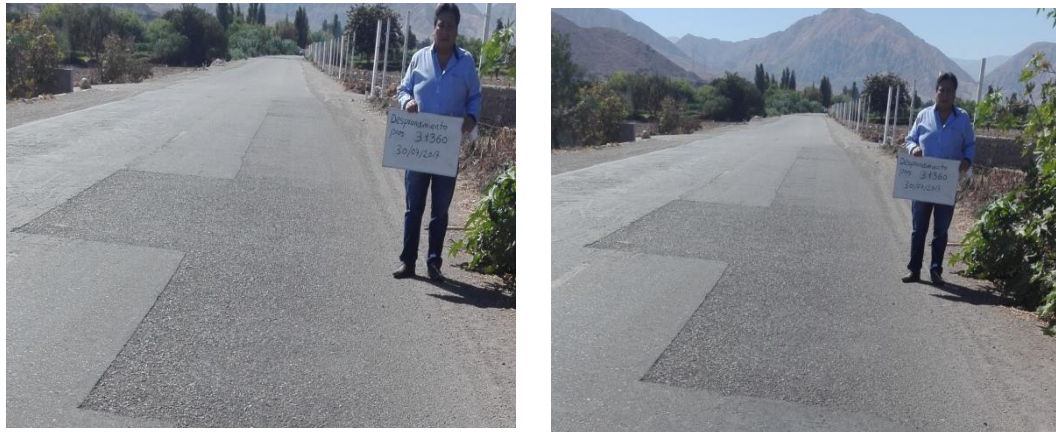
- **Desprendimiento A, progresiva 3+360:** Este bacheo asfáltico realizado en el tipo de daño denominado desprendimiento, ubicado en la progresiva 3+360 de la Av. Malecón Ribereño fue reparado entre el 18 al 27 de julio del año 2014, en la actualidad se encuentra en buenas condiciones físicas, presentando daño leve insignificante en los contornos en un área total de 4,75 m², con un ligero desgaste con presencia de exposición de agregados en la superficie de la carpeta asfáltica, no dificultando con la transitabilidad vehicular (ver figura 106), por lo que es necesario realizarle un tratamiento con aplicación de sello asfáltico (slurry seal) de 10,00 mm, a fin de impermeabilizar y rejuvenecer la superficie lo cual va a permitir retardar su deterioro.

Figura 106. Bacheo asfáltico en el tipo de daño desprendimiento reparado en julio del año 2014 en la Av. Malecón Ribereño progresiva 3+360

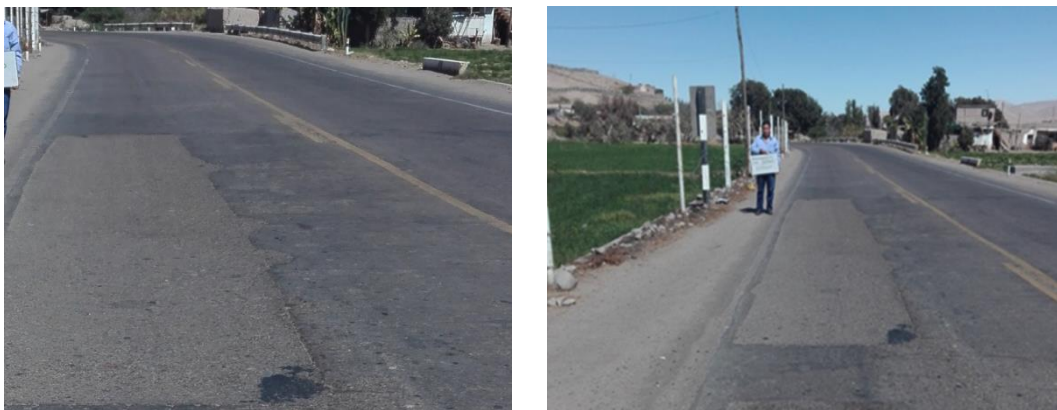
- **Desprendimiento B, progresiva 3+700:** Este bacheo asfáltico realizado en el tipo de daño denominado desprendimiento, ubicado en la progresiva 3+700 de la Av. Malecón Ribereño fue reparado entre el 18 al 27 de julio del año 2014, en la actualidad se encuentra en buenas condiciones físicas, presentando daño leve insignificante en los contornos en un área total de 4,50 m², con un ligero desgaste con presencia de exposición de agregados en la superficie de la carpeta asfáltica, no dificultando con la transitabilidad vehicular (ver figura 107), por lo que es necesario realizarle un tratamiento con aplicación de sello asfáltico (slurry seal) de 10,00 mm, a fin de impermeabilizar y rejuvenecer la superficie lo cual va a permitir retardar su deterioro.

Figura 107. Bacheo asfáltico en el tipo de daño desprendimiento reparado en julio del año 2014 en la Av. Malecón Ribereño progresiva 3+700
