TRABAJO DE SUFICIENCIA PROFESIONAL

REHABILITACIÓN PARCIAL DEL MUELLE DEL TERMINAL

PORTUARIO ENAPU ILO, DISTRITO ILO, DEPARTAMENTO

DE MOQUEGUA

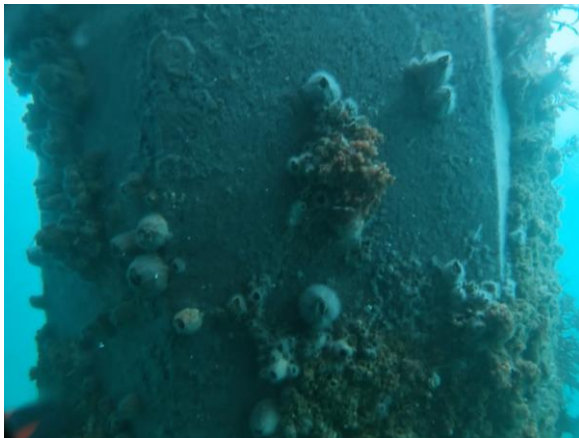
Figura 5

Antes de iniciar con el proceso de encofrado metálico, se realizaba una verificación para detectar el estado del pilote, Alvarado (2015) afirma que “Los organismos que atacan al concreto son los moluscos, algas y bacterias. Las algas, así como los moluscos pueden ser un problema cuando la superficie del concreto es porosa lo que puede generar una pérdida importante de alcalinidad” (p.20) en caso se detectaba la presencia de microorganismos o partículas adheridas, se procedía a realizar una limpieza.

Verificación de pilote por presencia de vida marina.

Esta limpieza se realizaba con ayuda de una Rasqueta y luego una maquina hidro lavadora. Con esto se aseguraba una correcta instalación de las abrazaderas y formaletas.

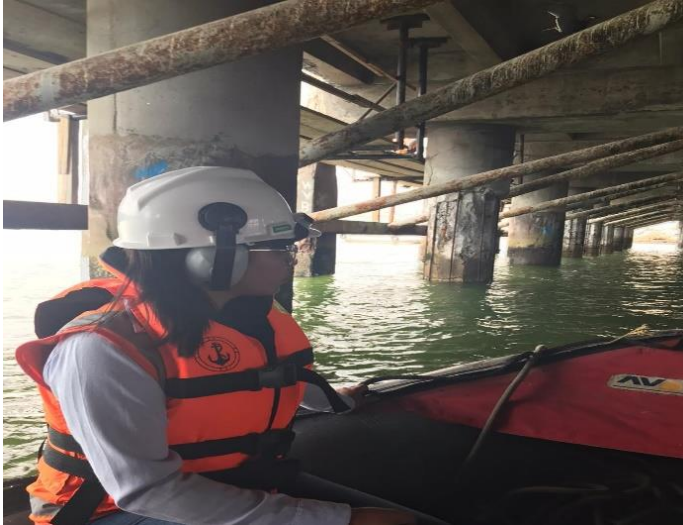
Figura 28

Verificación de modificación de trabajo reportado en campo.

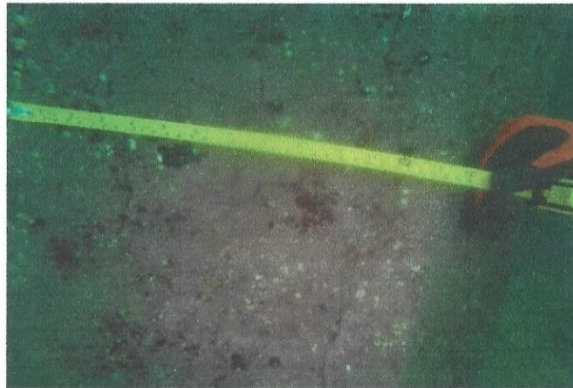
- VERIFICACION DE MEDIDAS AL PILOTE DIAGONAL 2.5B

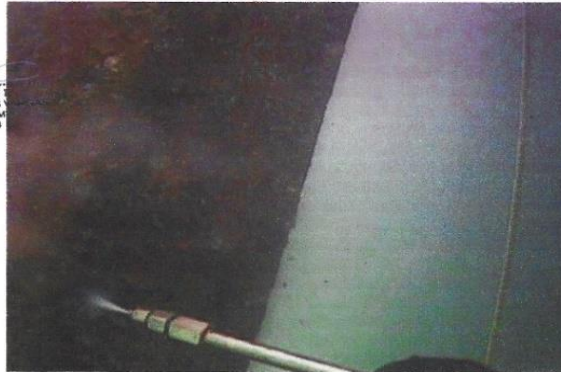
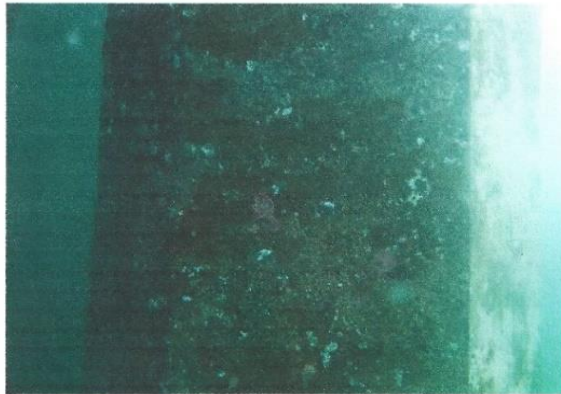
- LIMPIEZA CON MAQUINA HIDROLAVADORA (HIDROJET) – PILOTE 5.5C
