UNIVERSIDAD JOSÉ CARLOS MARIÁTEGUI

TESIS

**DIAGNÓSTICO DE LA UNIFORMIDAD SUPERFICIAL
DEL PAVIMENTO DE LA CARRETERA ILO A
MOQUEGUA, A TRAVÉS DEL IRI
UTILIZANDO EL SISTEMA ROADROID
DESDE UN SMARTPHONE**

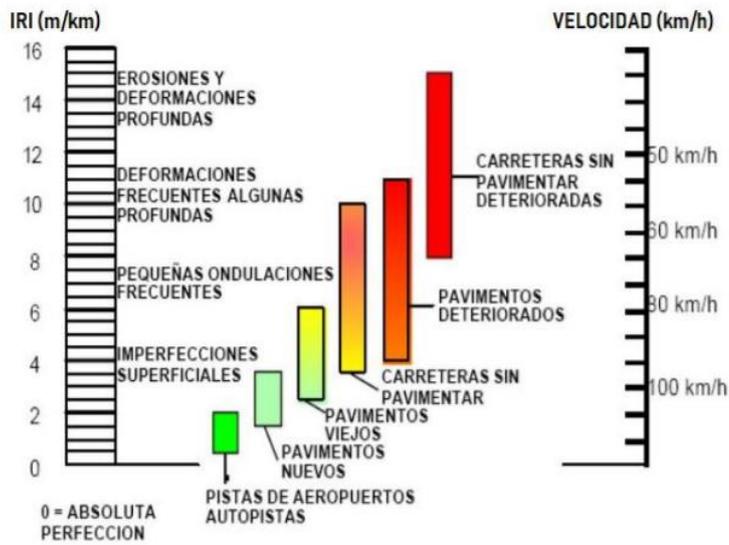
Figura 2
Escala IRI

Una carpeta asfáltica cuya rugosidad se encuentre en perfectas condiciones daría como resultado un IRI de 0, mientras que si esa rugosidad fuera moderada los valores presentados estarían entre 2.5 y 4 m/km o lo que es lo mismo una carpeta asfáltica con moderadas imperfecciones superficiales. Es decir, mientras mayor sea el deterioro del pavimento también será mayor el resultado obtenido del IRI. En la Figura 2 se puede observar los rangos de valores del IRI para diferentes tipos de carreteras.

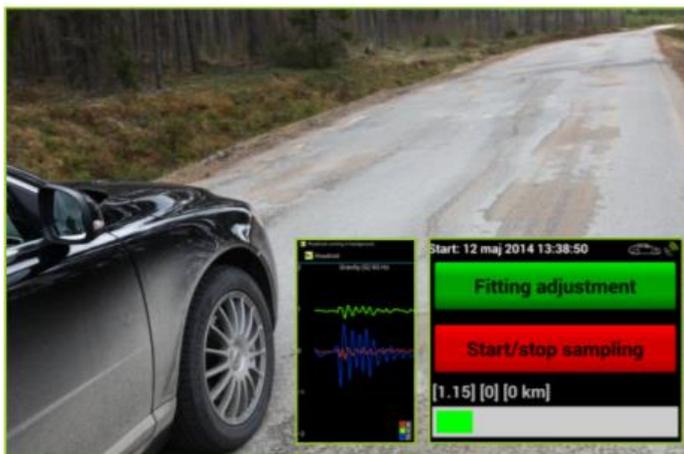
Figura 4
Vista de la aplicación Roadroid en ejecución

2.2.4.2. Funcionamiento. La aplicación Roadroid consiste en un sistema, que mediante el acelerómetro que tienen los teléfonos inteligentes actuales recoge las vibraciones que se sienten cuando un vehículo transita por la carretera o vía de la cual se quiere conocer su condición, como se muestra en la Figura 4.

Dichas vibraciones son analizadas a razón de 100 veces por segundo (en 90 Km/h una señal cada 25 cm), sobre estas 100 tomas se calcula y guarda un valor específico de la condición de la vía utilizando las coordenadas que brinda el GPS del smartphone (Roadroid, 2014).

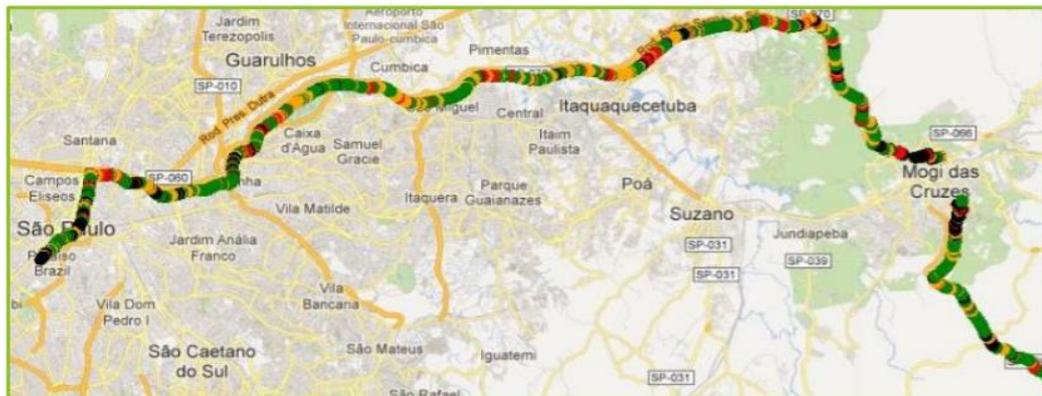
Figura 5
Ejemplo de una vía analizada con Roadroid (1/3)

El resultado de dichos cálculos es el Índice de Rugosidad Internacional (IRI), por lo que cada segundo un valor de IRI es almacenado en X, Y y Z de acuerdo con la información del GPS. Los datos obtenidos son enviados a un servidor en la nube vía Wifi o datos móviles, para el sistema de gestión de mantenimiento de las vías (Roadroid, 2014). Estos datos pueden ser monitoreados en un mapa como el que se muestra en la Figura 5.

Como se puede observar en la Figura 5, Roadroid asigna a los datos 4 colores de acuerdo con el estado de la vía. Verde significa satisfactorio, amarillo es bien, rojo es para insatisfactorio y negro es malo. Finalmente, todos esos datos son agrupados en tramos de 100m y pueden ser descargados en Excel para ser procesados o graficados según se necesite (Figuras 6 y 7).

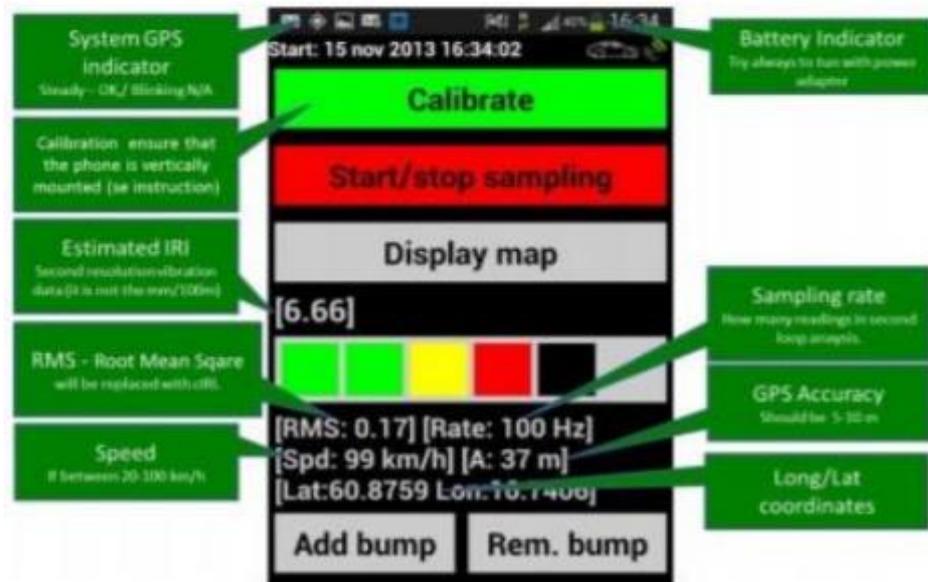
Figura 8
Pantalla principal de la aplicación Roadroid

En la Figura 8 se muestra la ventana principal, así como las herramientas disponibles de la aplicación.

La señal GPS del teléfono deberá estar disponible y con buena señal para poder acceder al botón *Start/stop sampling*, el cual estará de color gris, pero al momento de presionarlo cambiará a rojo, iniciando con ello la toma de datos, si se vuelve a presionar el mismo botón se detiene el muestreo y los datos se guardarán con un nombre que por defecto hace referencia a la fecha y hora presentadas en el celular al momento de la medición. Se recomienda adoptar velocidades de entre 20 y 80 km/h, para obtener un IRI estimado (eIRI) confiable, pero los datos se vuelven aún más confiables cuando el rango de velocidades se acorta entre 60 y 80 km/h, debido a que los valores de rugosidad pueden aumentar o disminuir en función de la velocidad, como se explica a continuación:

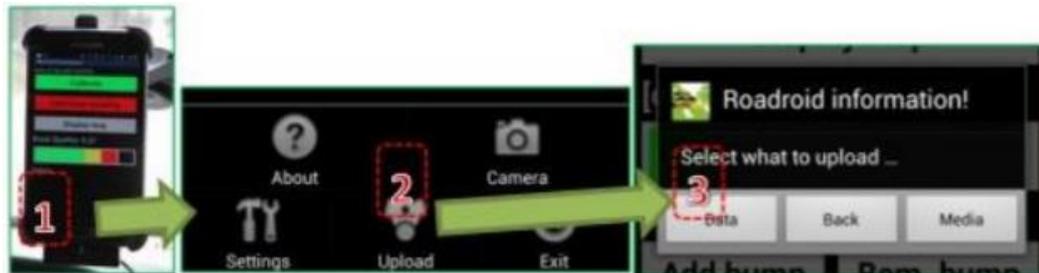
Figura 9

Cargar datos de la aplicación Roadroid al usuario en línea

- El primer paso es presionar el menú de opciones de la aplicación,
- A continuación, se presionará el ícono *Upload*,
- Y finalmente, se escogerá la opción *Data* para cargar datos de rugosidad o bien la opción *Media* para cargar imágenes.

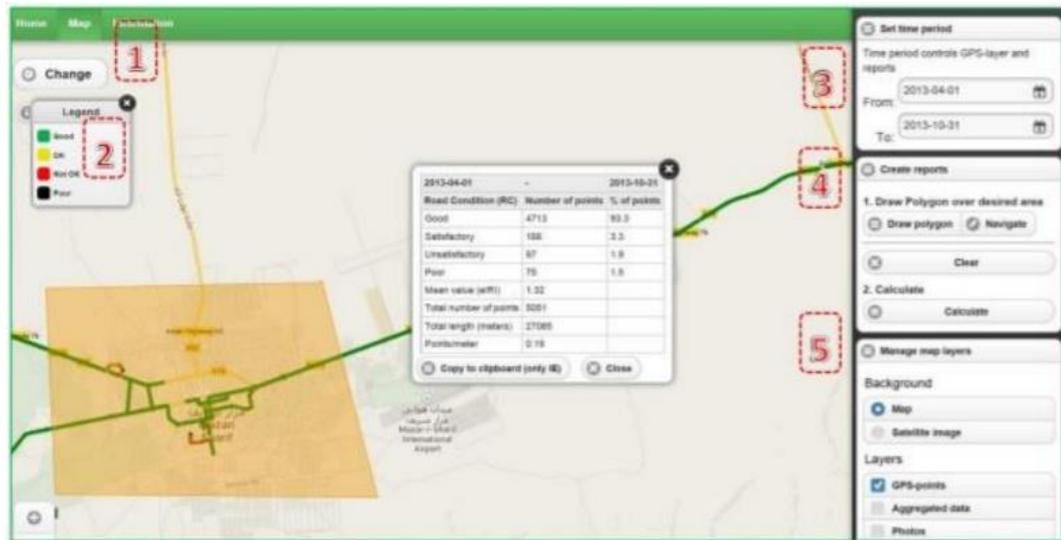
Figura 10

Ejemplo de un mapa de usuario en Roadroid

La pestaña *Map* (1) muestra gracias a Google Maps algunas opciones de visualización de los datos cargados, las cuales pueden ser modificadas desde *Manage map layers*. En *Background* (fondo) se puede visualizar los caminos conocidos en el mapa (*Map*) o la imagen satelital del sitio (*Satellite image*), adicionalmente con la opción *Layers* (5) es posible modificar las capas que se desea proyectar sobre el mapa; así como la cantidad de puntos GPS (*GPS-points*), las muestras añadidas (*Aggregated data*) y las fotos (*Photos*). El mapa maneja una leyenda de colores (2) en función del estado de cada segmento según su rugosidad.

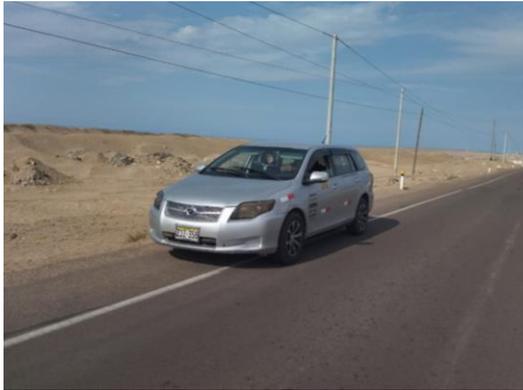
Figura 13

Para llevar a cabo los diferentes muestreos se utilizó un automóvil de la marca Toyota Fielder, que es calificado como un vehículo del tipo pequeño por el Sistema Roadroid como se puede observar en la Figura 13.

Vehículo utilizado en la toma de datos

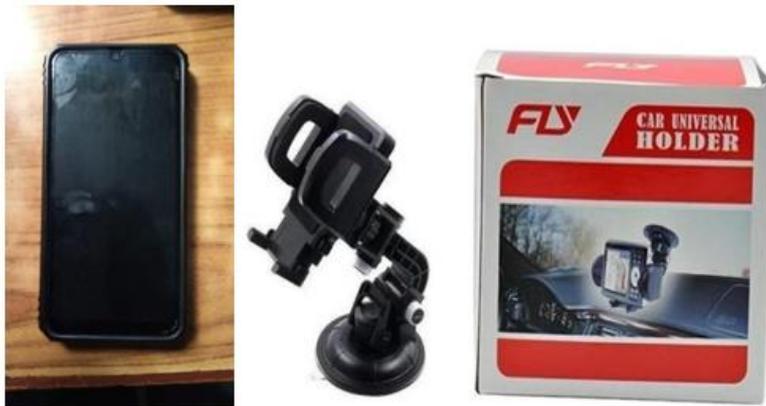
Figura 14

El teléfono inteligente o smartphone, que se utilizó para instalar la aplicación Roadroid y proceder con los muestreos fue uno de la marca Samsung modelo Galaxy A50 4G, el cual se acopló al automóvil mediante un sujetador de teléfono para el vehículo, estos dispositivos se pueden observar en la Figura 14.

Smartphone y sujetador utilizados en la toma de datos

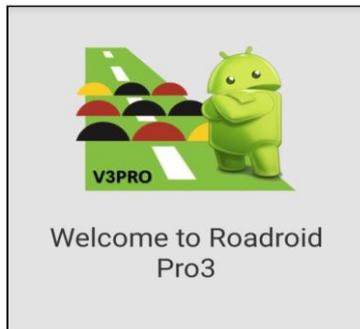
Figura 15
Aplicación Roadroid versión 3.0.4

Se utilizó la versión 3.0.4, misma que fue descargada en formato APK para el sistema operativo Android del smartphone desde la página www.roadroid.com/home/app, como se muestra en la Figura 15.

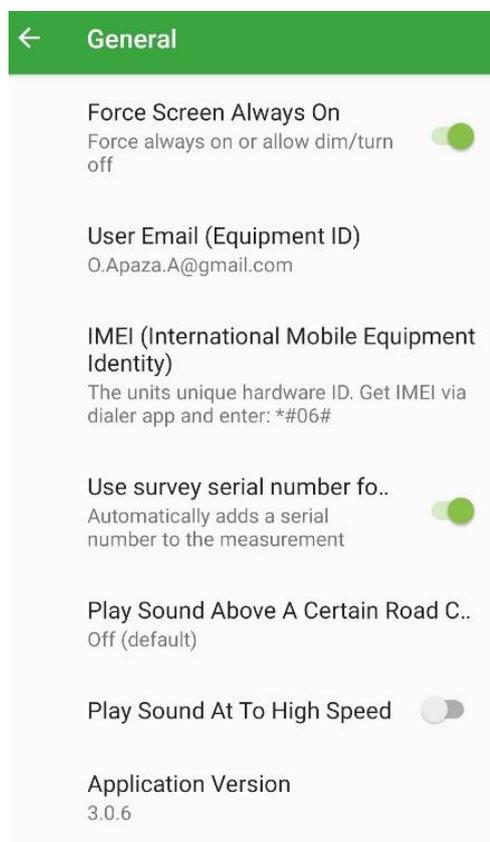
Figura 17
Configuración del Roadroid, menú “General”

En la Figura 17 se aprecia que una vez abierta la aplicación, fue necesario seleccionar el “Menú” y pulsar “Configuración”, para que se despliegue una lista de opciones y así poder realizar los ajustes adecuados. Una vez allí, en la opción “General” lo primero en ingresar fue el correo electrónico; a continuación, en “Data, media & sync” se desactivó la opción “Delete Media After Upload” para que todos los datos recolectados se guardaran en la memoria del teléfono después de cargarlos en el sistema (por motivos de seguridad).

Finalmente, el check " Sólo cargar si Wifi está disponible” se activó para poder cargar los datos recolectados a través de Wifi al sistema, porque no es muy recomendable utilizar los datos móviles (Figura 18) y las demás configuraciones se dejó como venían por defecto.

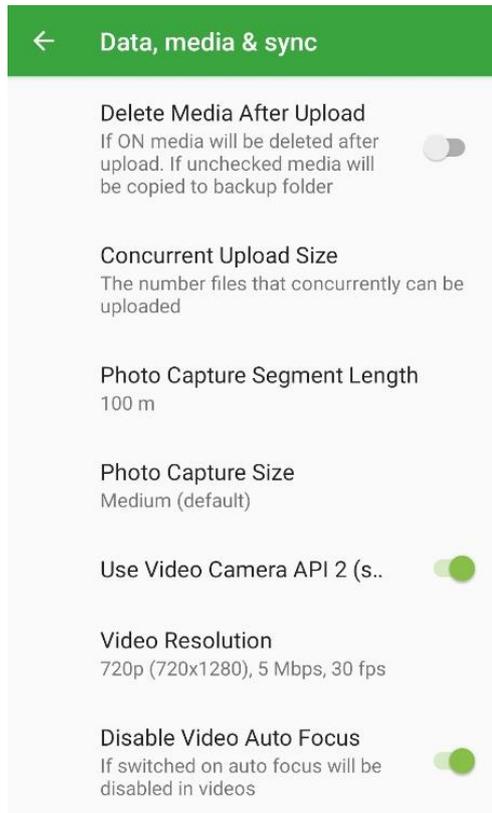
Figura 18

Configuración del Roadroid, menú “Data, media & sync”

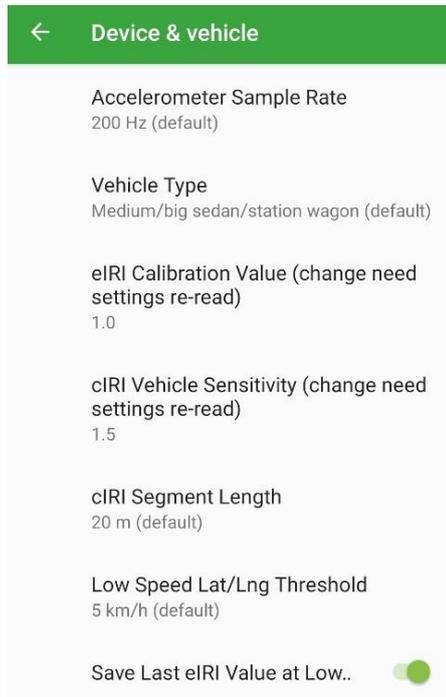
Figura 19
Configuración del Roadroid, menú “Device & vehicle”

A continuación, en el menú “Device & vehicle”, en la opción “Vehicle Type” se configuró que se utilizaría un vehículo de tipo pequeño como ya se explicó anteriormente. Finalmente, las otras opciones se seleccionaron “por defecto” y se modificó de acuerdo con la velocidad, longitud, lugar y características de la carreta en la que se iba a diagnosticar el índice de rugosidad del pavimento, para más detalle se puede visualizar la Figura 19.

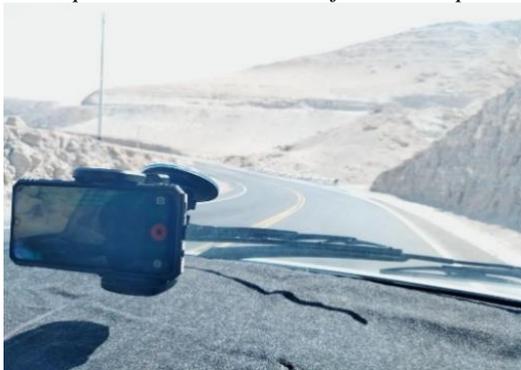
Figura 20
Smartphone colocado en el sujetador del parabrisas

El sujetador del teléfono fue colocado en el parabrisas delantero del vehículo, de manera que el teléfono se encontrara fijo, estable y sea fácil alcanzar su pantalla, cuidando que su posición sea lo más horizontal posible para que la cámara fotográfica pueda capturar imágenes sin ninguna obstrucción, como se aprecia en la Figura 20.

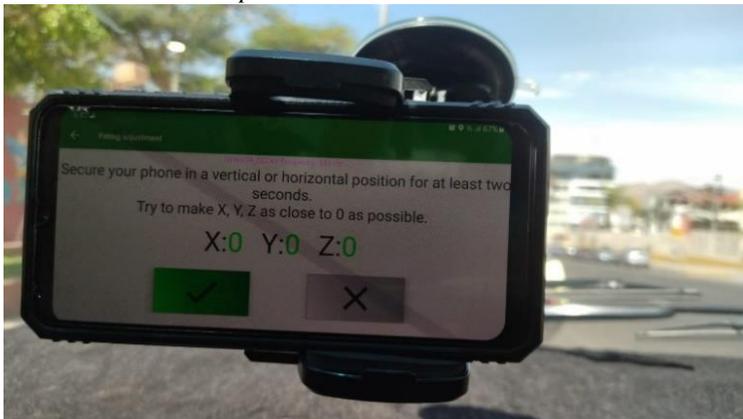
Figura 21
Calibración del smartphone

Previo a cada muestreo se pulsó el botón amarillo para calibrar el smartphone en las coordenadas X, Y, Z para lograr que los valores sean igual a cero, esto para que únicamente el plano vertical sea tomado como el eje de referencia con respecto al cual se desea medir las vibraciones, esto se puede observar en la Figura 21.

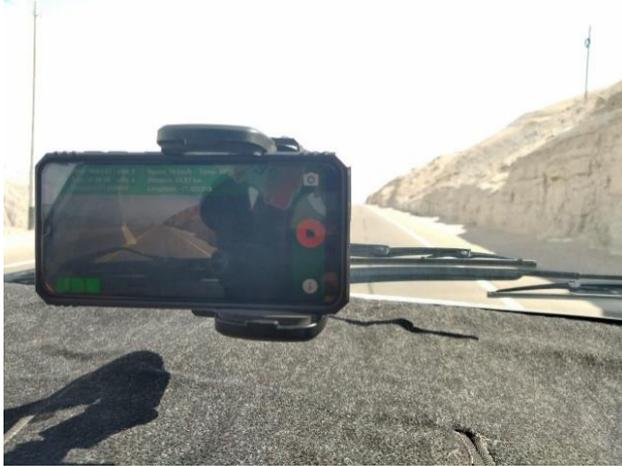
Figura 22
Inicio del muestreo

Una vez realizados los pasos previos, se activó la cámara y se seleccionó empezar. Se recomienda que al llegar a este punto el vehículo ya se encuentre en movimiento y de preferencia a una velocidad de aproximadamente 50 km/h, así como haberle asignado un nombre a la vía a ser diagnosticada, por lo que es preferible iniciar el recorrido unos 100 o 200 metros antes del punto de inicio. En la Figura 22 se puede apreciar el inicio del recorrido.

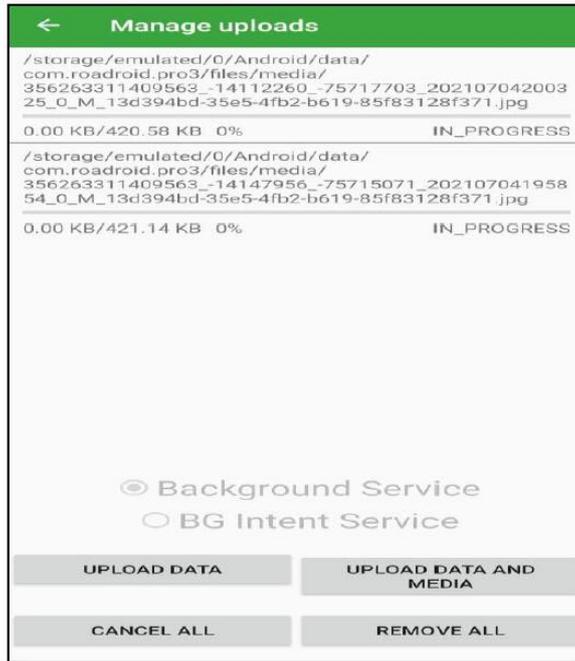
Figura 23

Para poder cargar los datos obtenidos en campo se necesitó una conexión a internet, en este caso se optó por una conexión vía Wifi (lo más recomendable) pero también pudo ser una de datos móviles 3G - 4G según la configuración inicial que se haya hecho, según la cual todos los datos se han guardado en la memoria interna del smartphone.

Carga de datos de la aplicación al sistema Roadroid

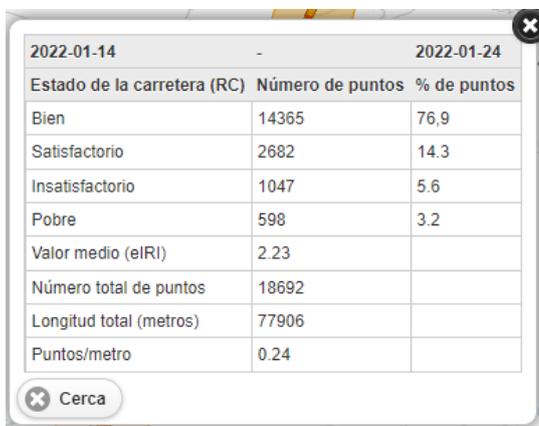
Figura 24
Mediciones en la carretera Interoceánica Sur

Una vez finalizado el muestreo, es posible ver los datos recopilados en el mapa virtual, para lo cual, se accedió al usuario registrado en el sistema, tal como se ha explicado con anterioridad. Cabe aclarar que los datos no estarán disponibles inmediatamente, sino que se visualizan una vez transcurridos aproximadamente 15 a 20 minutos después de la carga, como se observa en las Figuras 24 y 25.

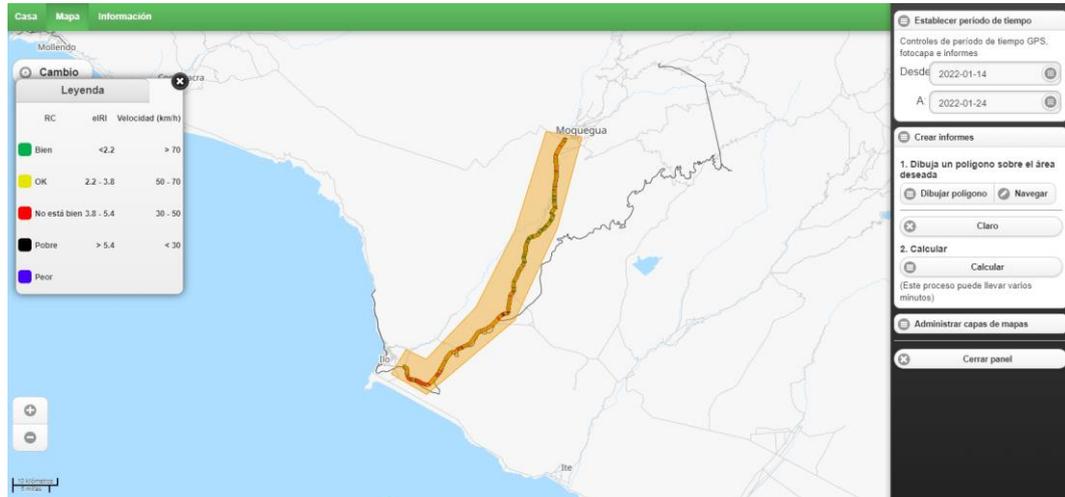
Figura 25

Mapa virtual del tramo de estudio de la carretera Interoceánica Sur en la página Roadroid

Al ingresar en la opción " Manage map layers" se debe verificar que esté seleccionado para poder visualizar los puntos obtenidos en la evaluación. Adicionalmente, en la opción "Set time period" es posible visualizar la fecha en la que se hizo el diagnóstico del pavimento. A continuación, "Create reports" permite dibujar un polígono del área seleccionada a calcular, para poder cerrar el polígono se dio doble click en el mismo botón (hasta que el área marcada se haga de color naranja). Finalmente, en "sit", se seleccionó "Calculate" para ver los porcentajes pertenecientes a cada una de las 4 clases de niveles de rugosidad promedio (verde significa satisfactorio, amarillo es bien, rojo es para insatisfactorio y negro es malo), así como el eIRI.

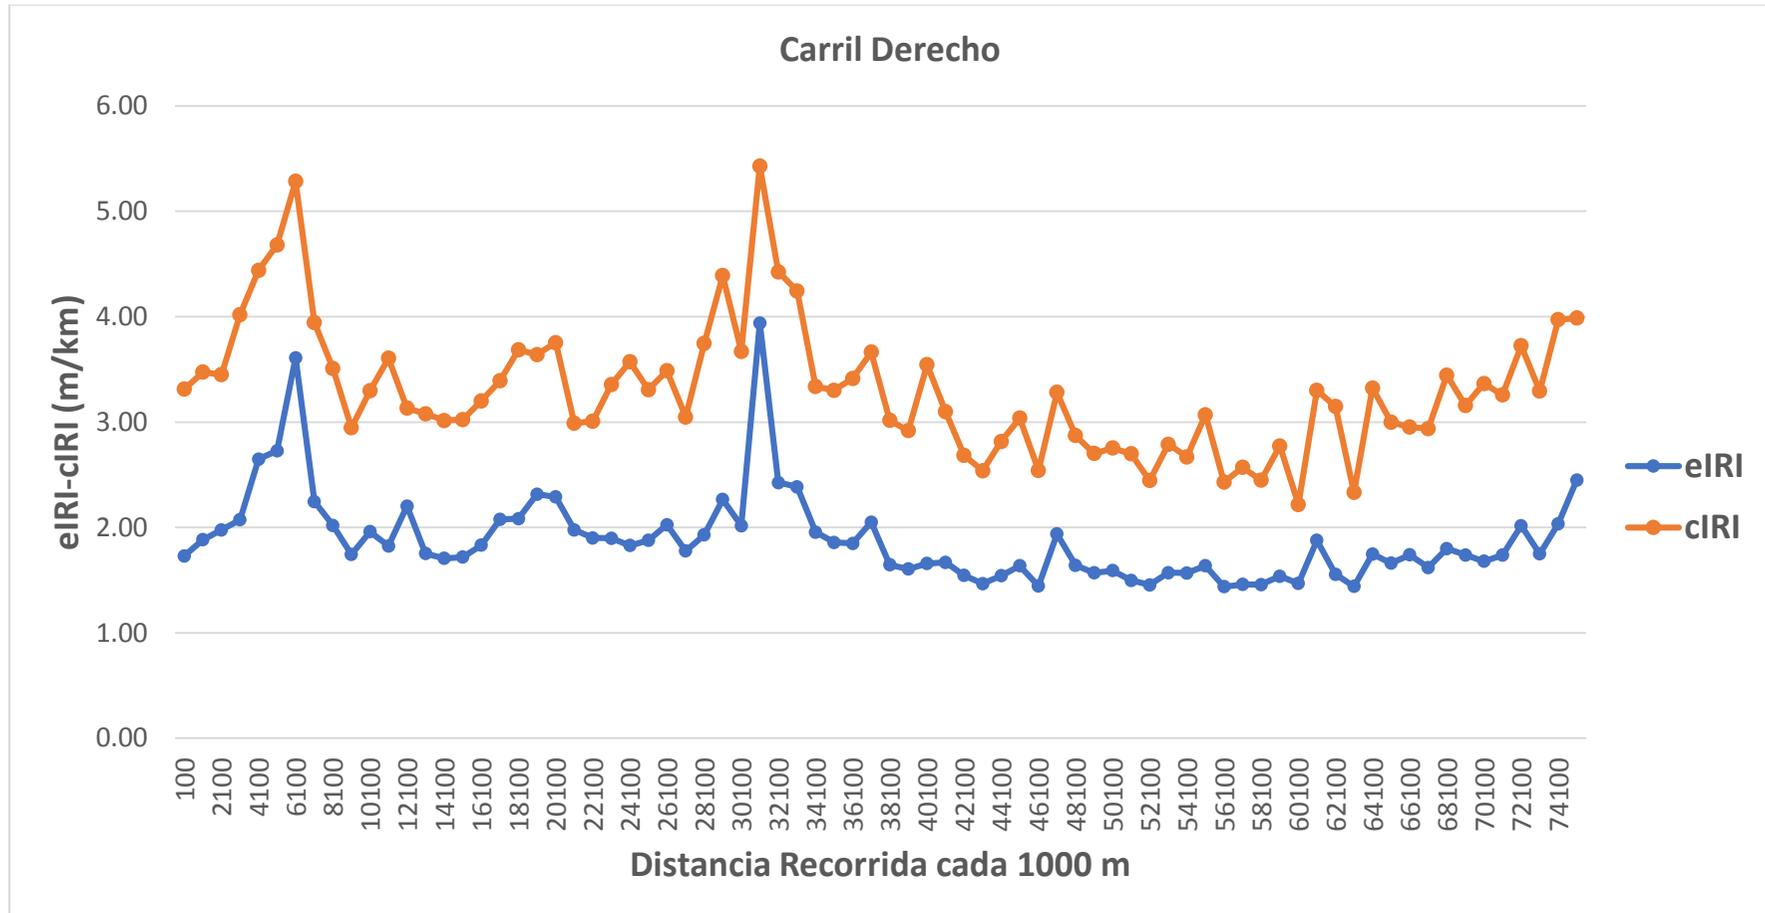
Figura 29
 Representación gráfica del resumen de los resultados obtenidos, primera muestra – carril derecho

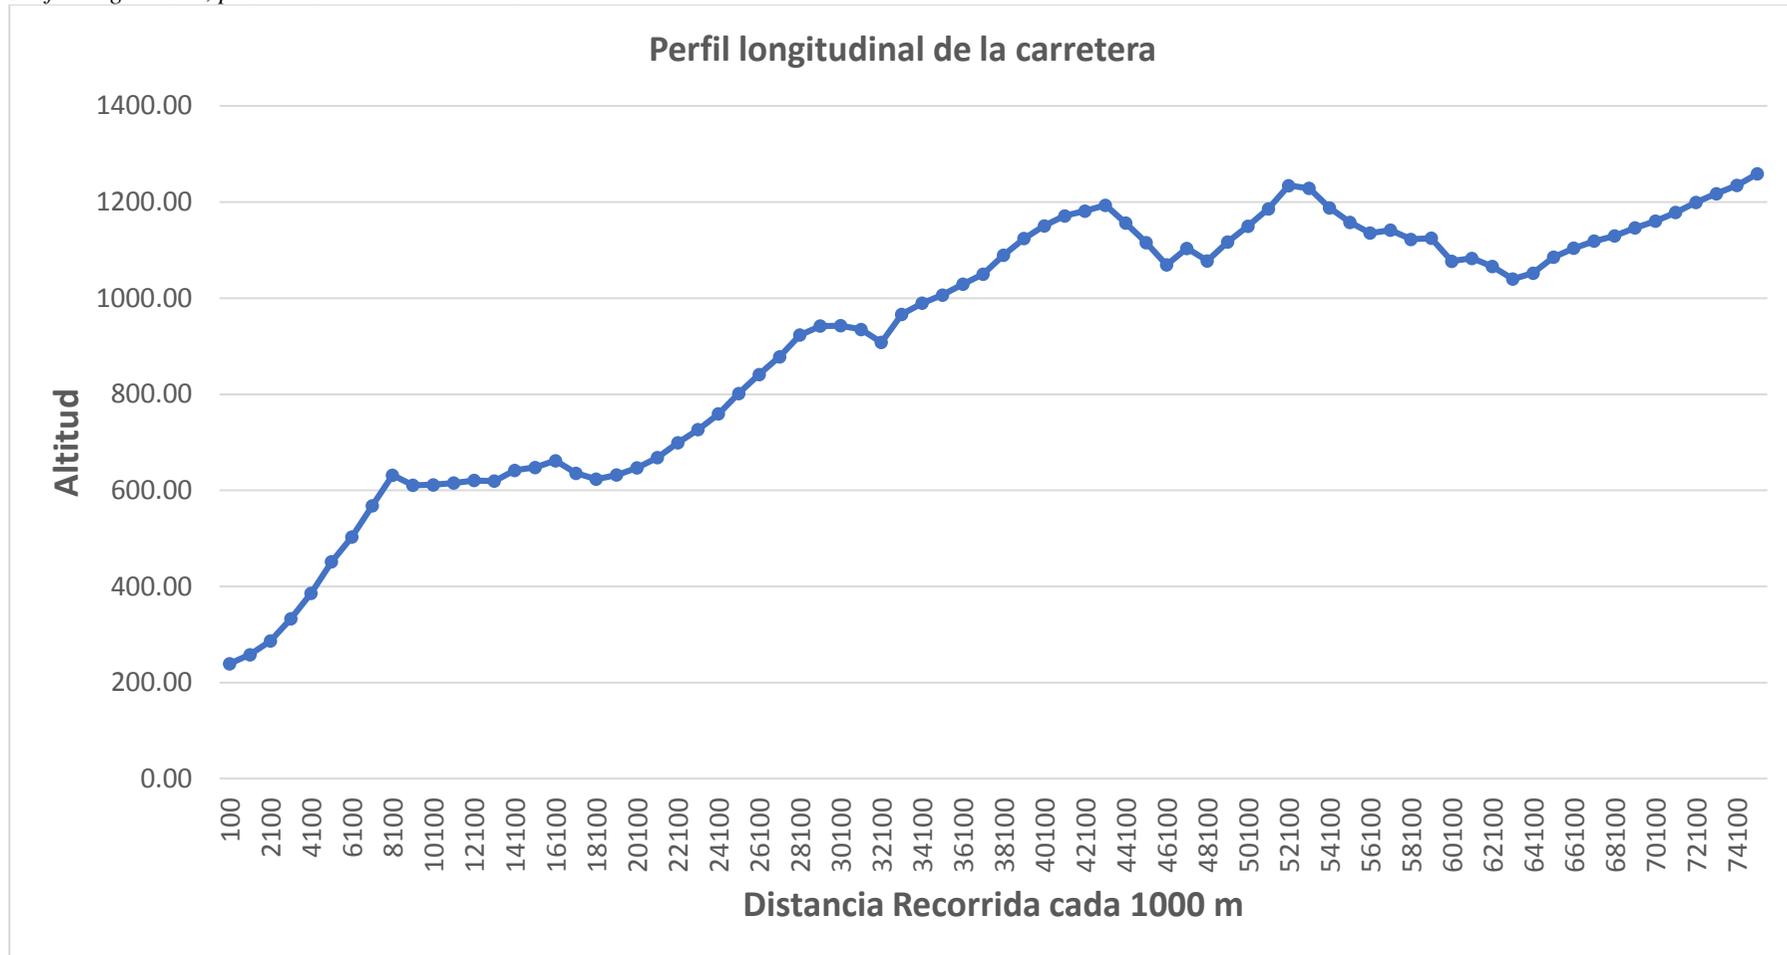
Figura 30

Perfil longitudinal, primera muestra – carril derecho

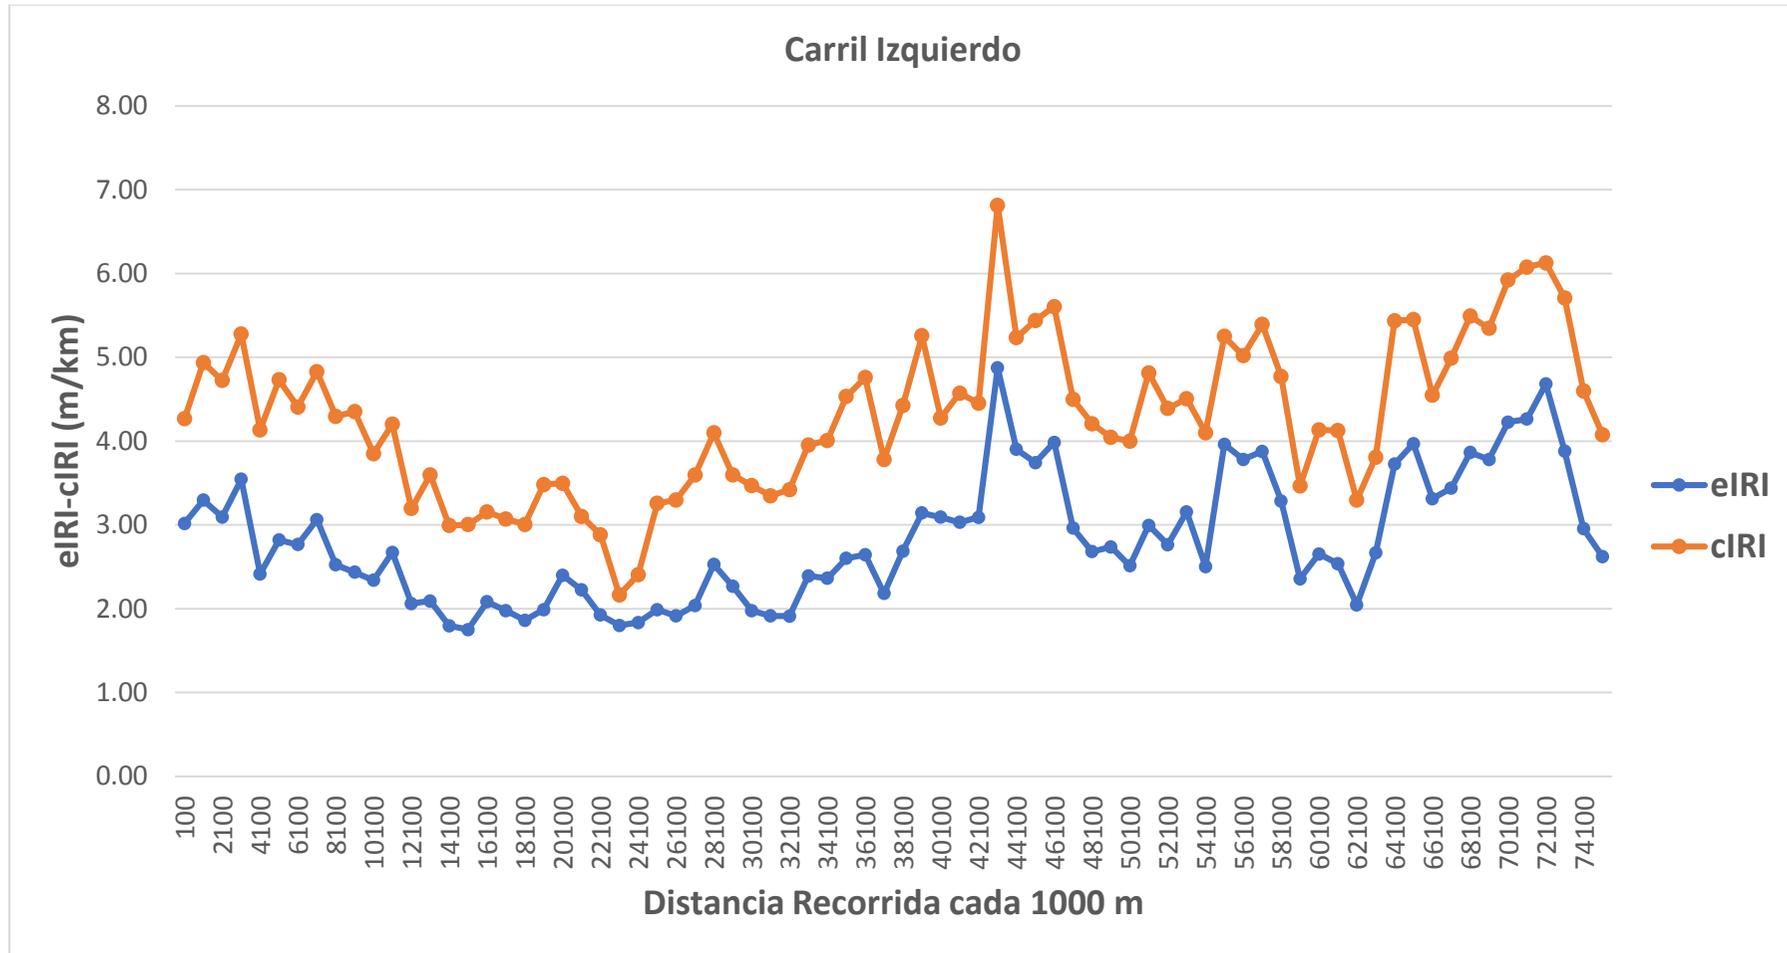
Figura 31

Representación gráfica del resumen de los resultados obtenidos, primera muestra – carril izquierdo

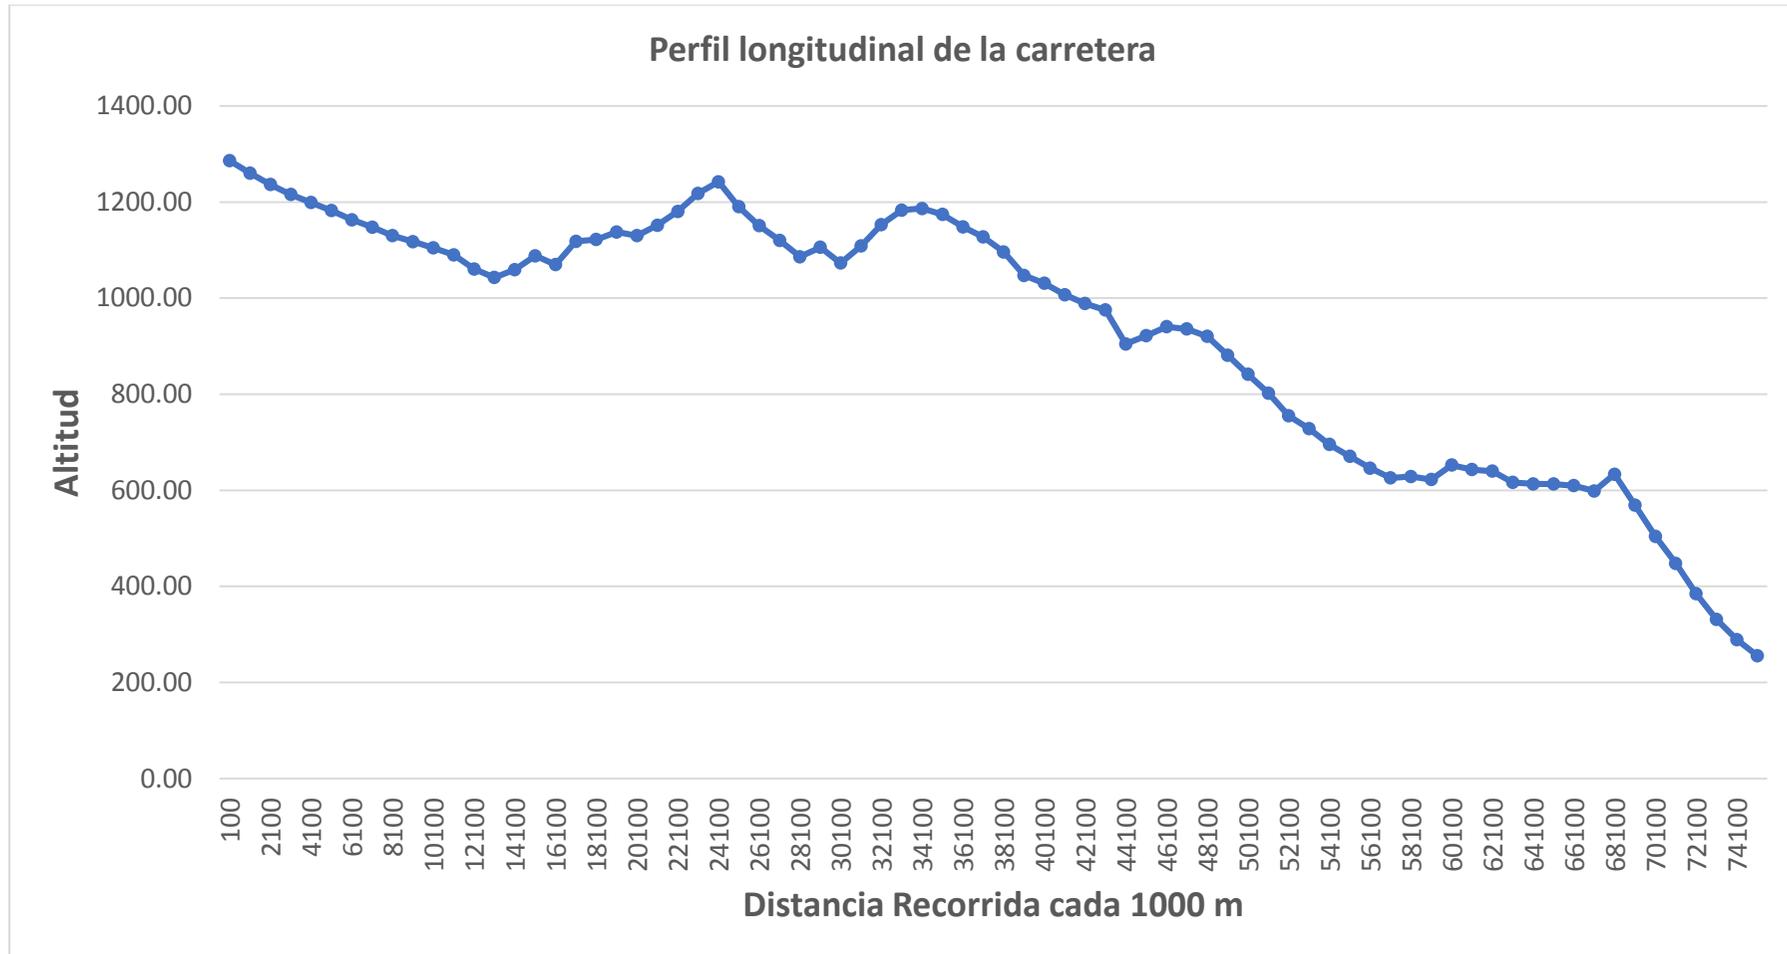
Figura 32

Perfil longitudinal, primera muestra – carril izquierdo

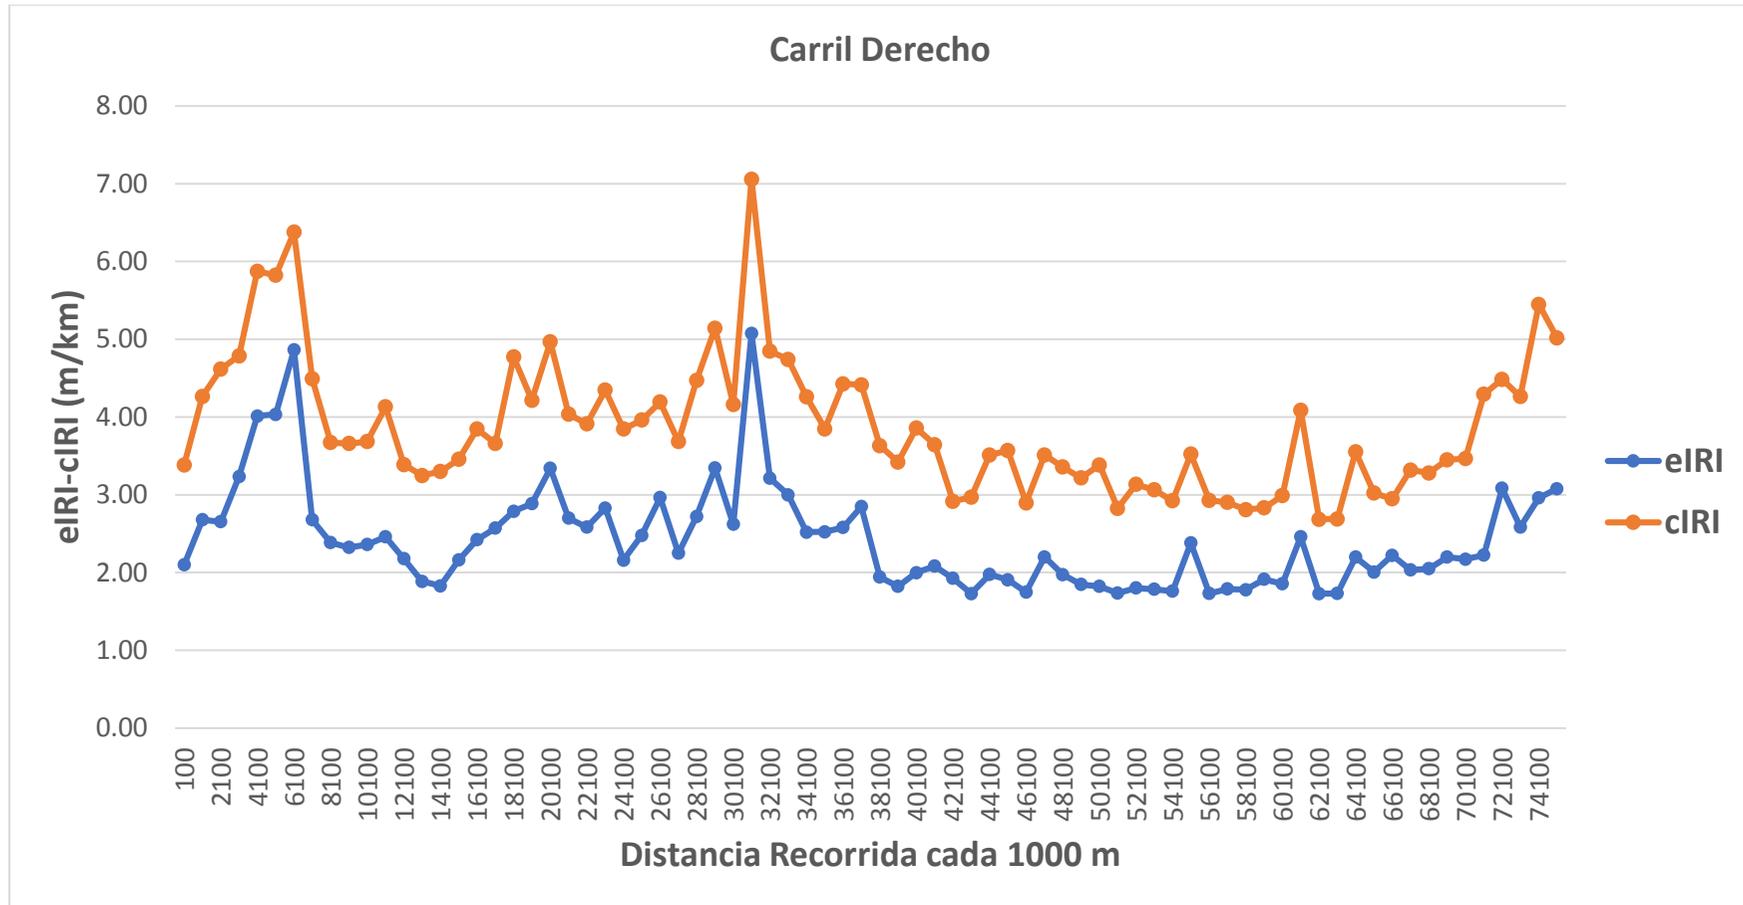
Figura 33

Representación gráfica del resumen de los resultados obtenidos, segunda muestra – carril derecho

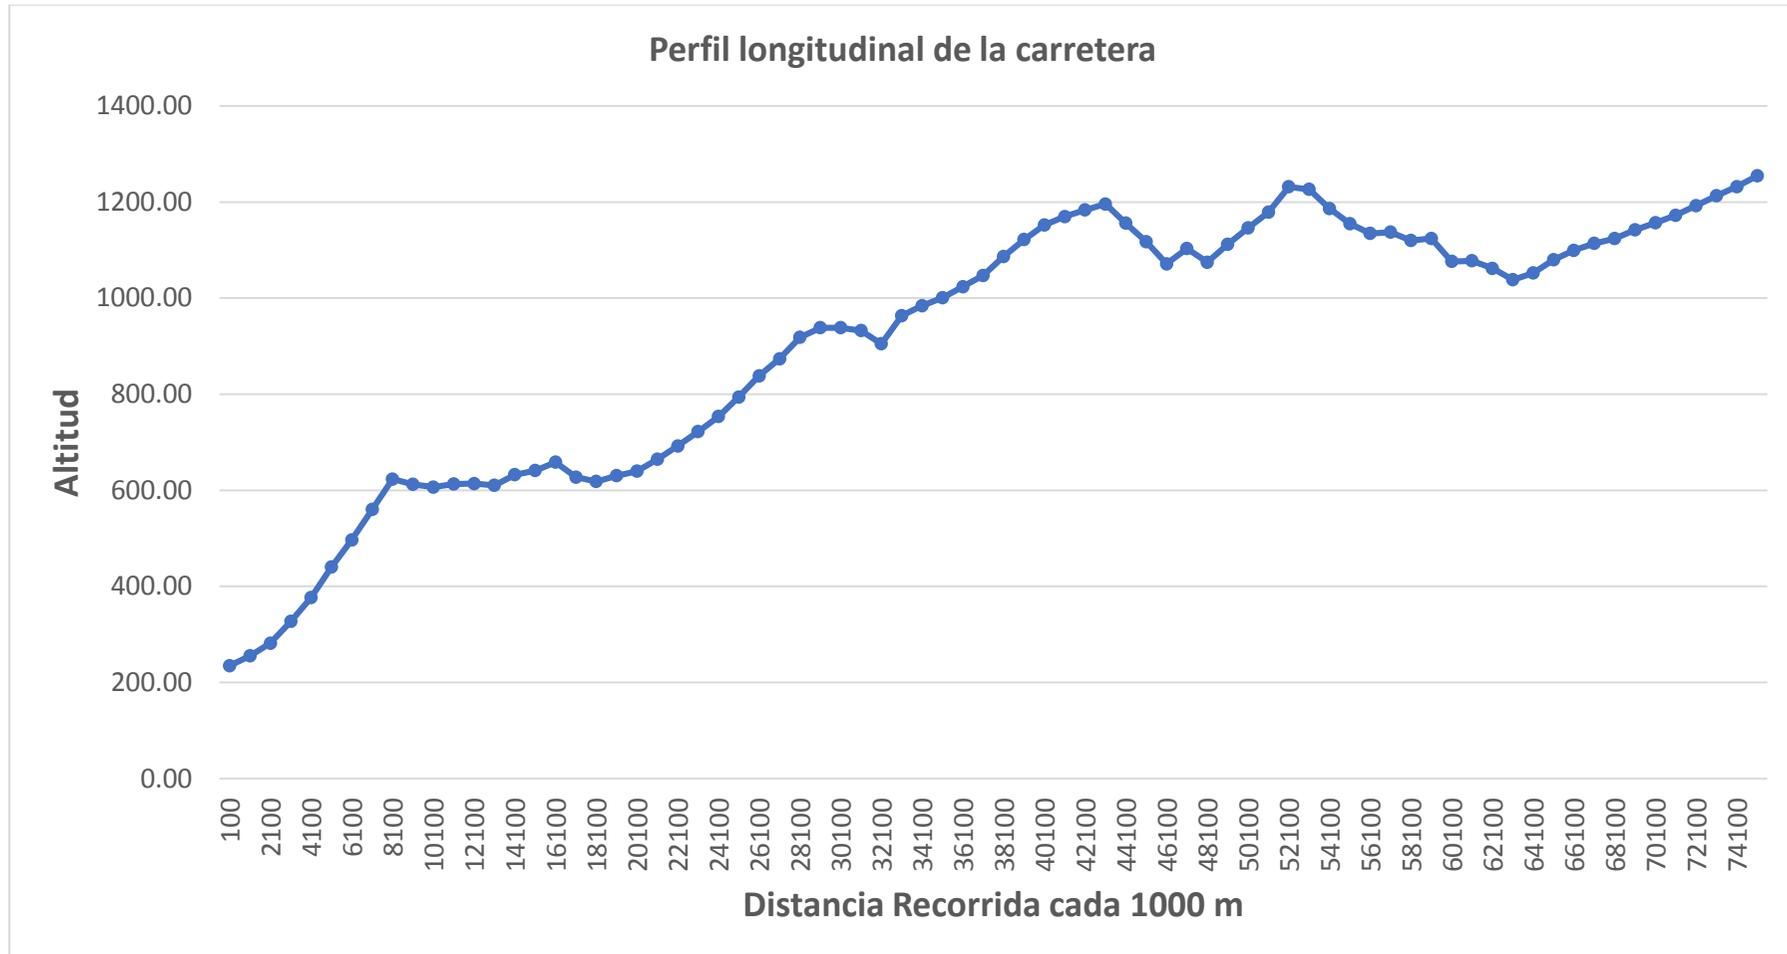
Figura 34

Perfil longitudinal, segunda muestra – carril derecho

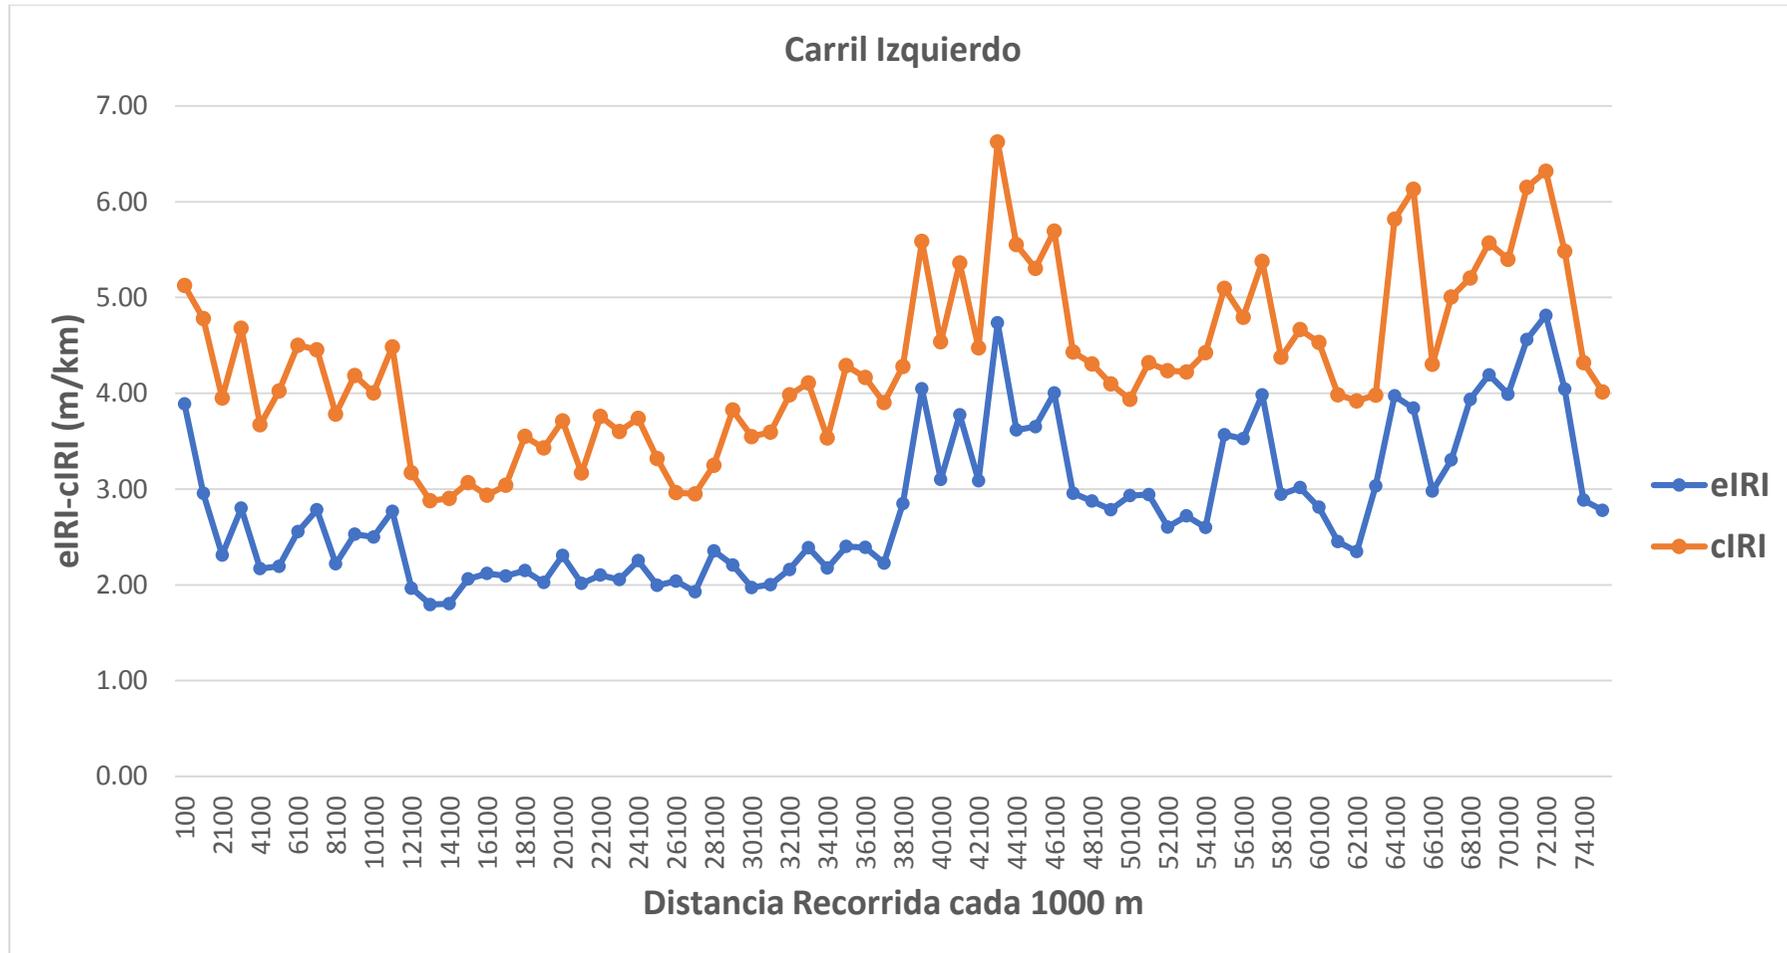
Figura 35
 Representación gráfica del resumen de los resultados obtenidos, segunda muestra – carril izquierdo

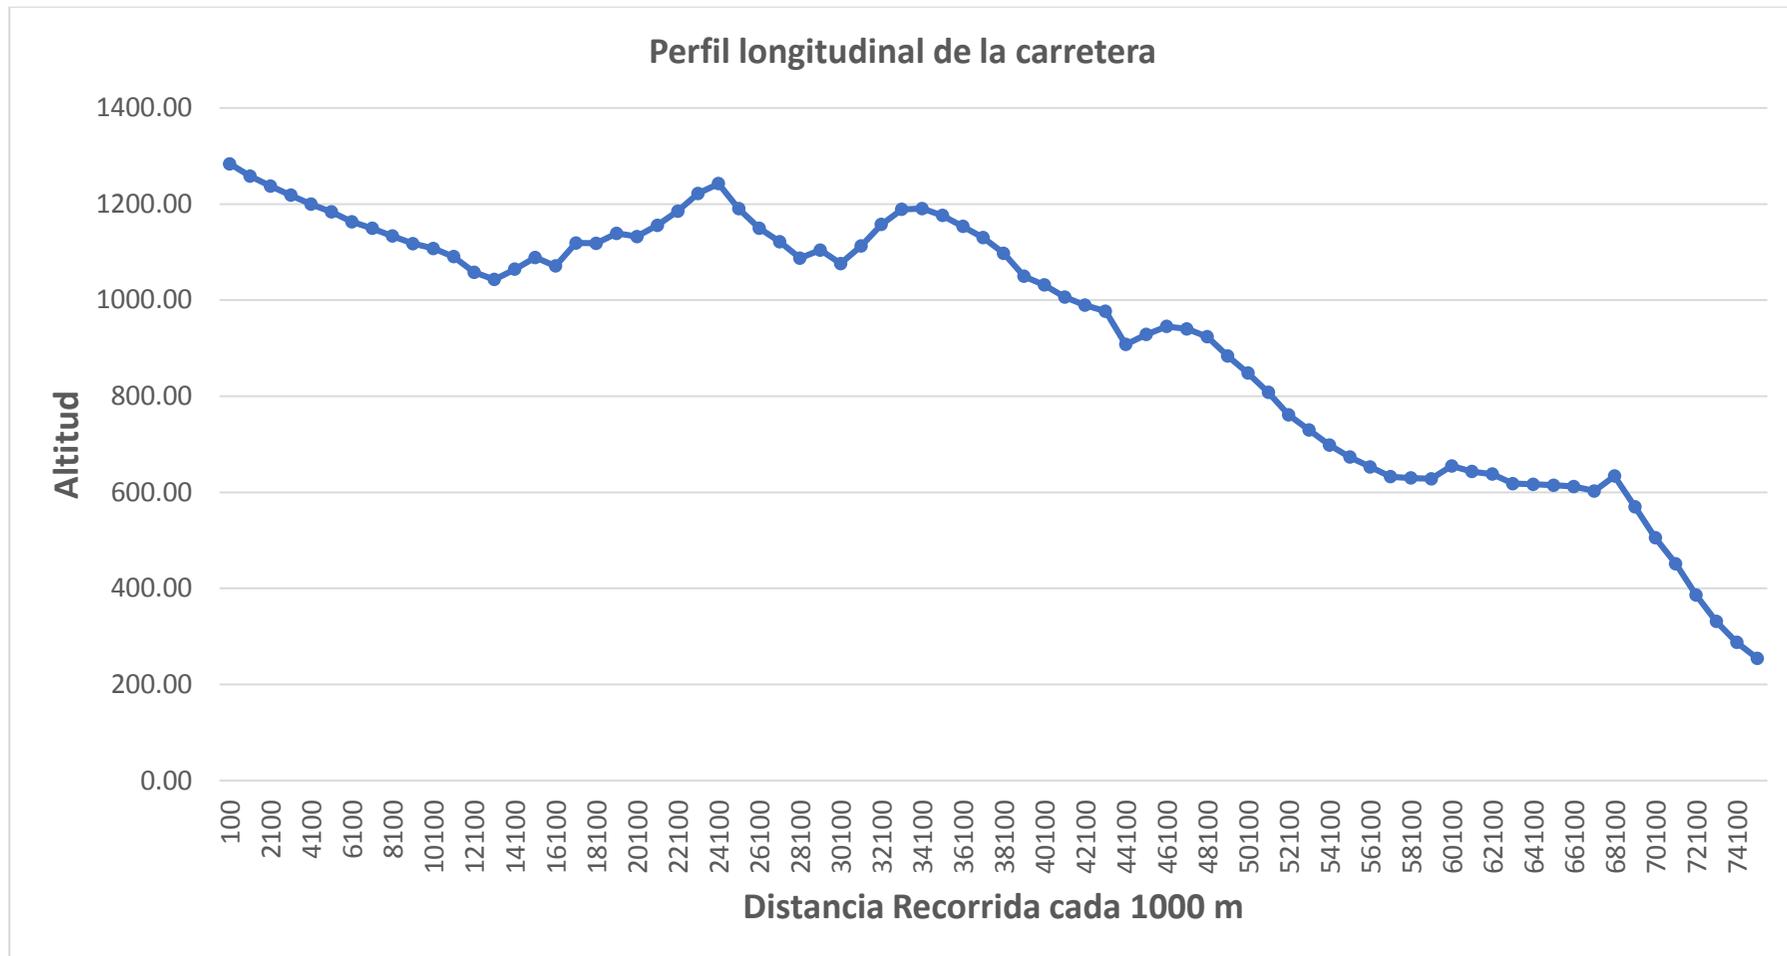
Figura 36

Perfil longitudinal, segunda muestra – carril izquierdo
