UNIVERSIDAD JOSÉ CARLOS MARIÁTEGUI

TESIS

**DIAGNÓSTICO DE LA UNIFORMIDAD SUPERFICIAL
DEL PAVIMENTO DE LA CARRETERA ILO A
MOQUEGUA, A TRAVÉS DEL IRI
UTILIZANDO EL SISTEMA ROADROID
DESDE UN SMARTPHONE**

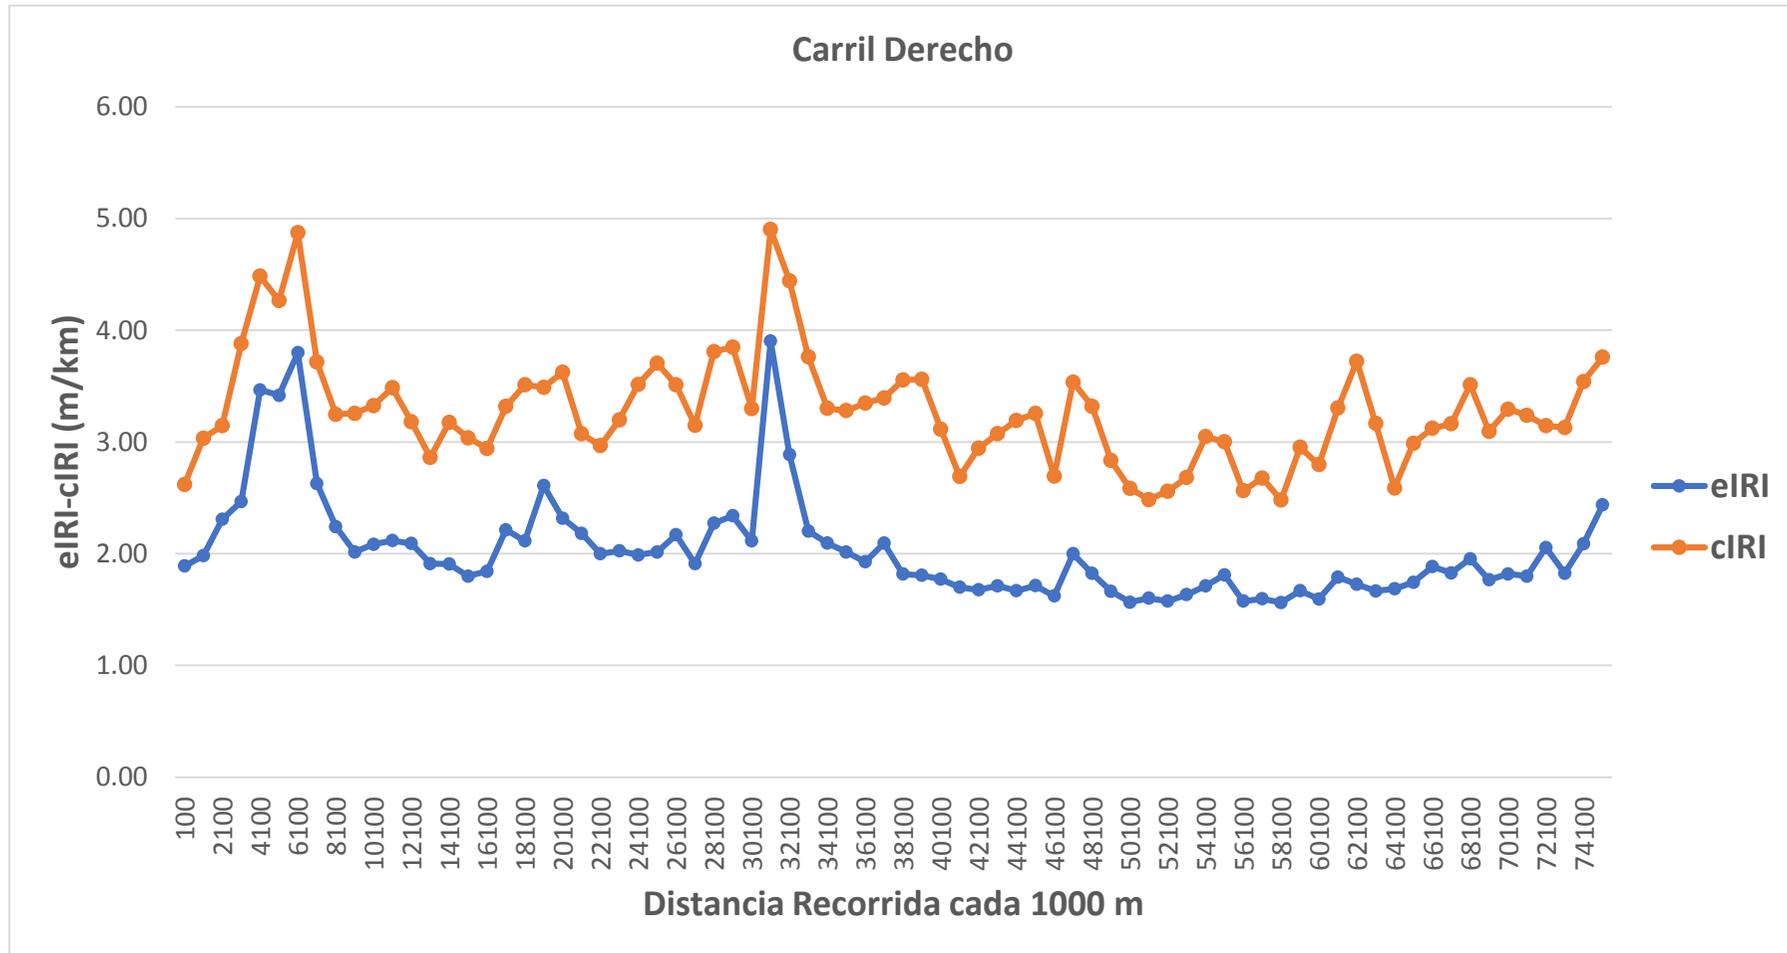
Figura 37
Representación gráfica del resumen de los resultados obtenidos, tercera muestra – carril derecho

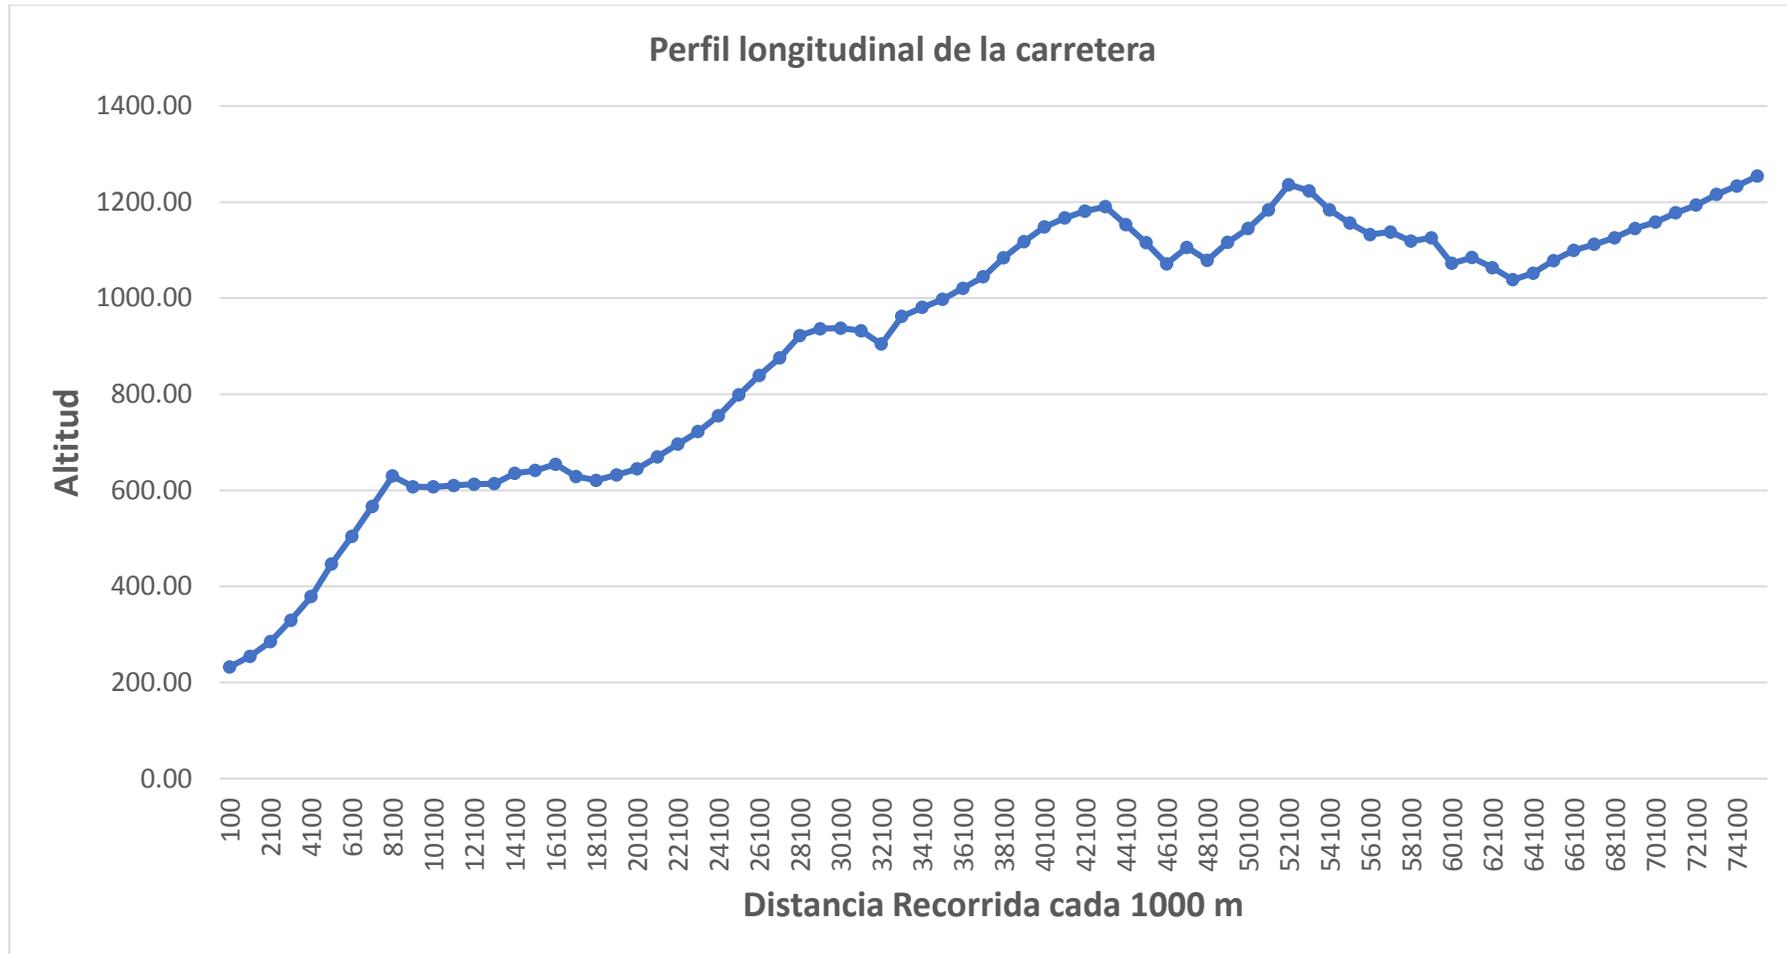
Figura 38

Perfil longitudinal, tercera muestra – carril derecho

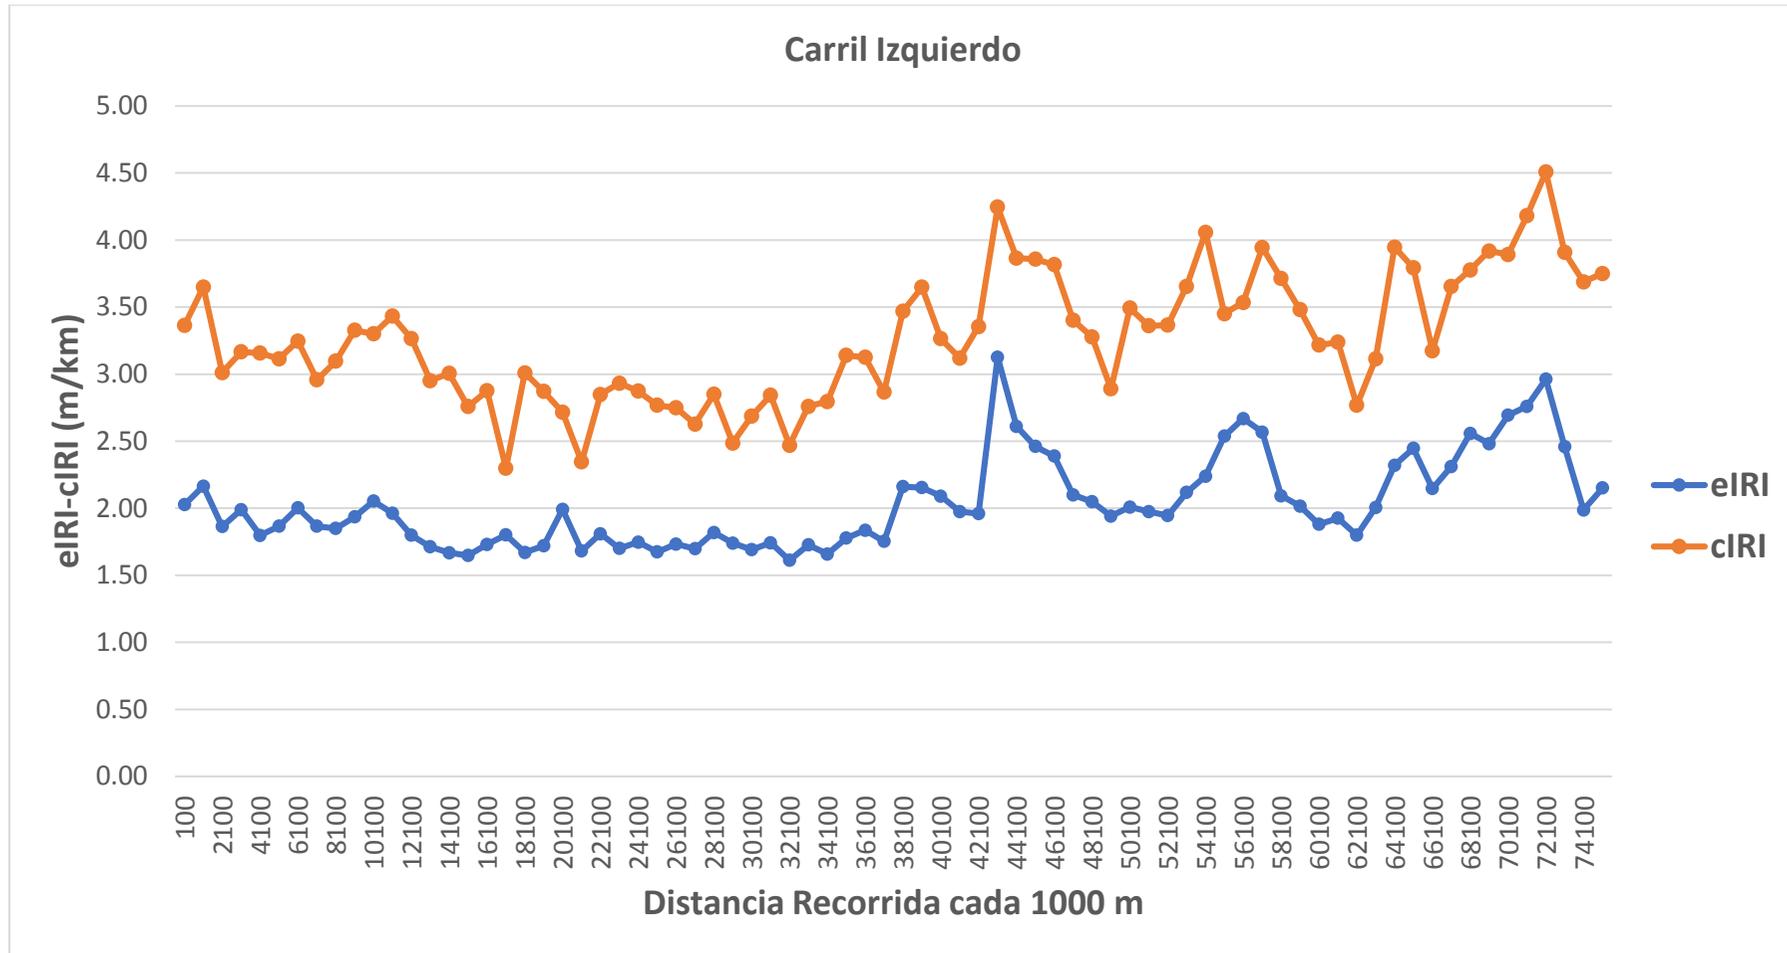
Figura 39
 Representación gráfica del resumen de los resultados obtenidos, tercera muestra – carril izquierdo

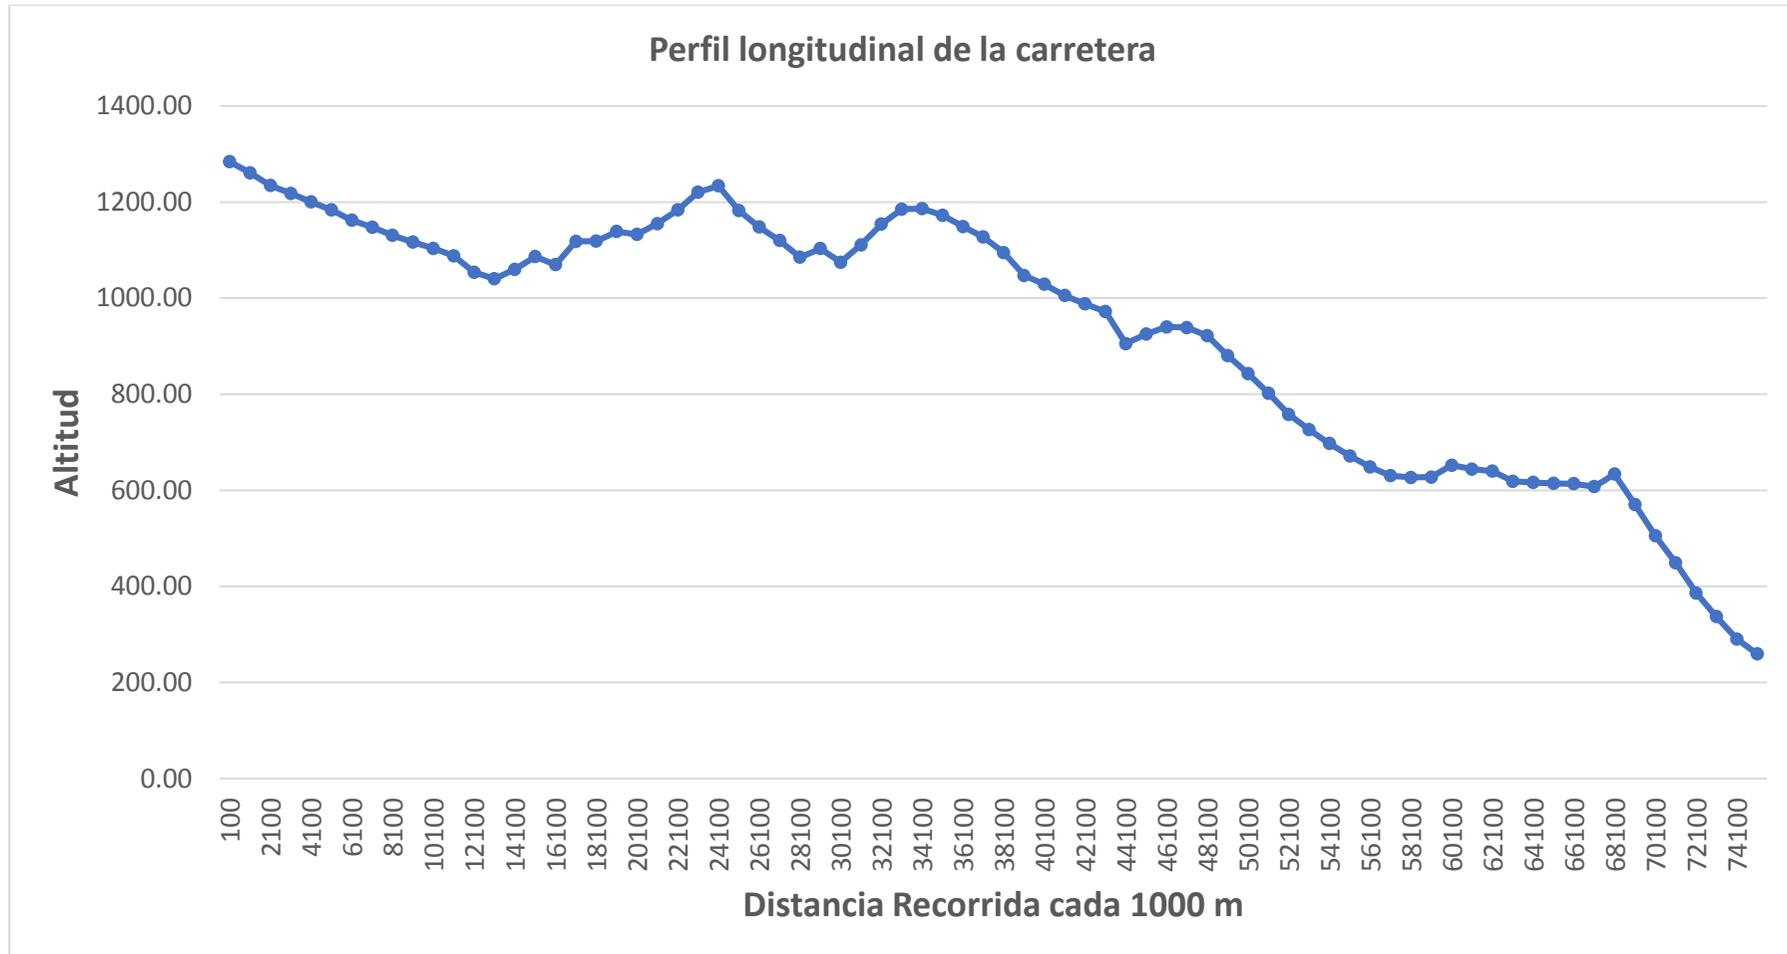
Figura 40

Perfil longitudinal, tercera muestra – carril izquierdo
