UNIVERSIDAD JOSÉ CARLOS MARIÁTEGUI

TESIS

**GRADO DE APLICACIÓN DE LA NORMA E 080 EN LAS
CONSTRUCCIONES DE EDIFICACIONES EXISTENTES
DE LA COMUNIDAD DE AYMAHUI, DISTRITO
DE ACORA, PUNO, 2021**

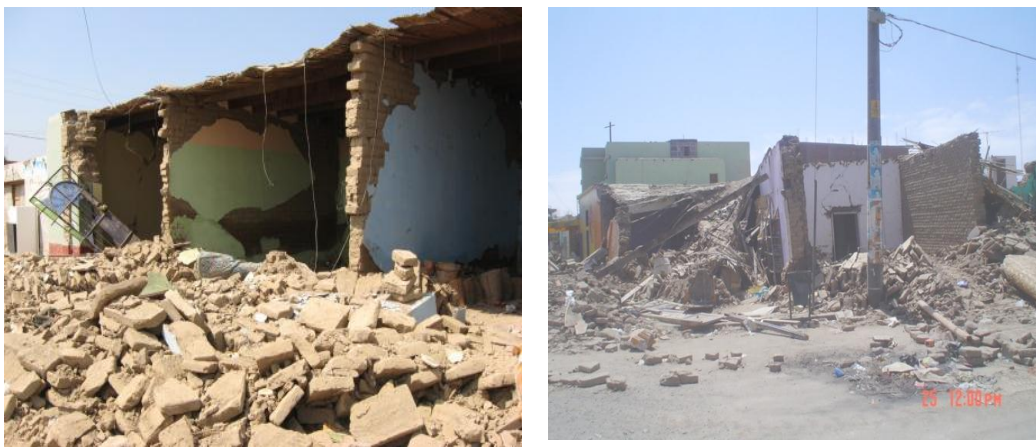
Figura 8

Viviendas tradicionales de adobe, con colapsos

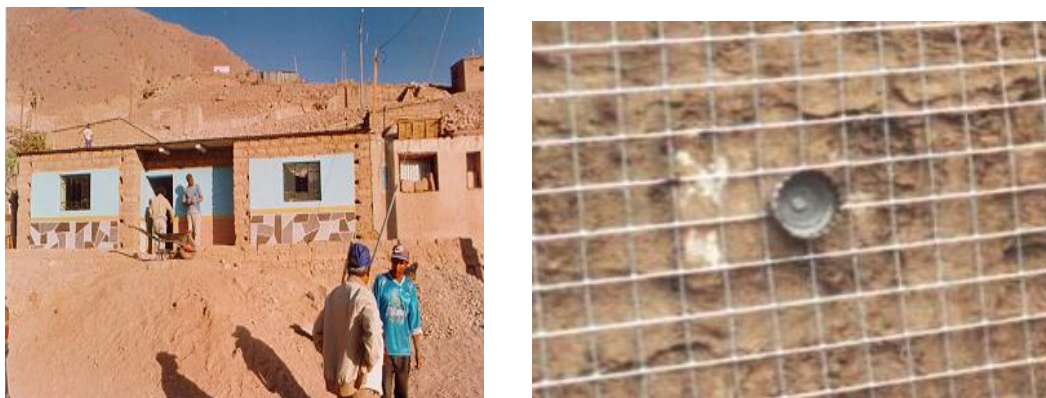
Figura 9

Reforzamiento de viviendas

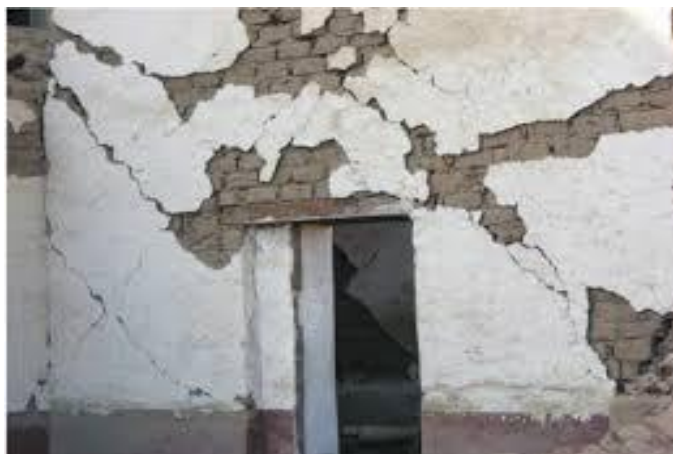
Figura 12

Se aprecia en la figura el tipo de falla que se genera cuando el muro actúa como muro de cortante. Se produce por los esfuerzos tangenciales localizados en las juntas horizontales.

Falla por corte
