TRABAJO DE SUFICIENCIA PROFESIONAL

IMPLEMENTACIÓN DEL FILTRO DE RELAVES PLANTA DE

PRUEBA EN QUEBRADA HONDA, PROVINCIA JORGE

BASADRE, DEPARTAMENTO DE TACNA

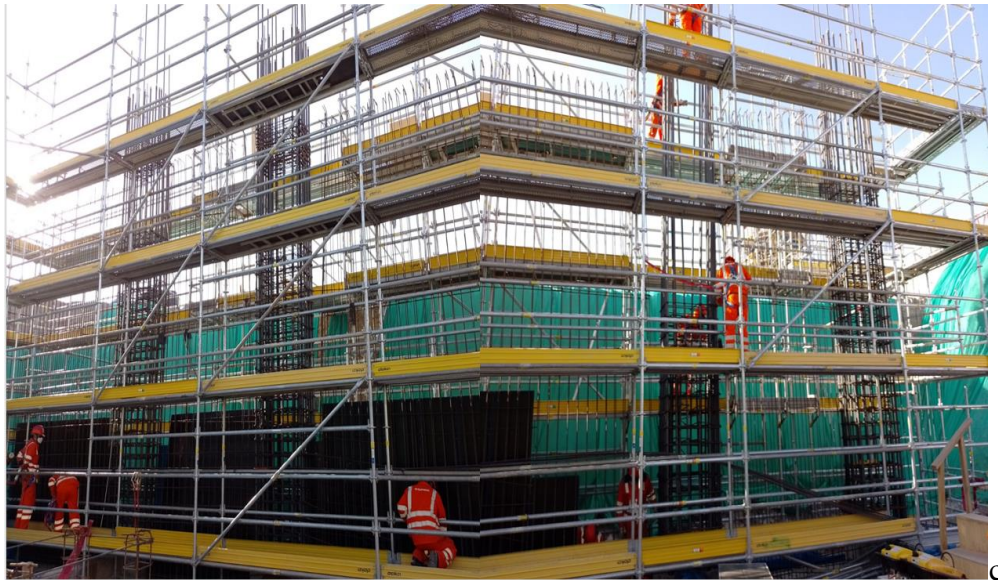
Figura 16

Colocación de acero en PD5 PD12 del Eje en faja

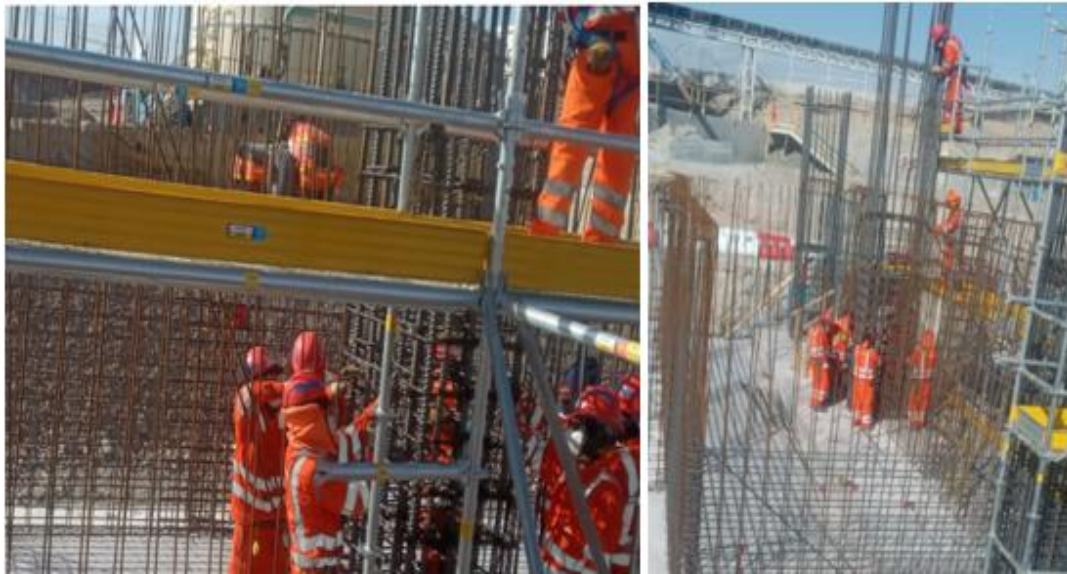
Figura 21

Colocación de acero muro de Piscina

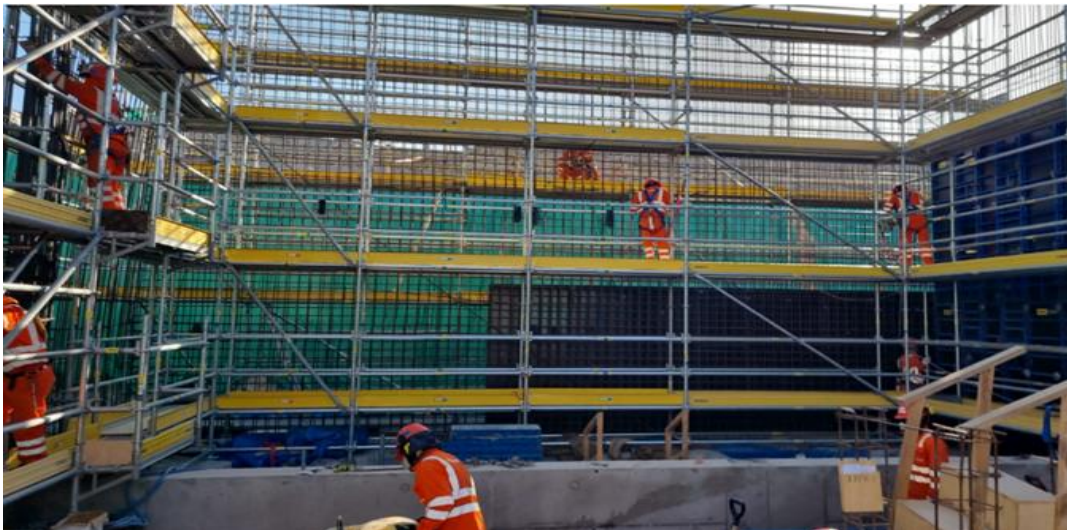
Figura 22

Colocación de acero muro eje B faja

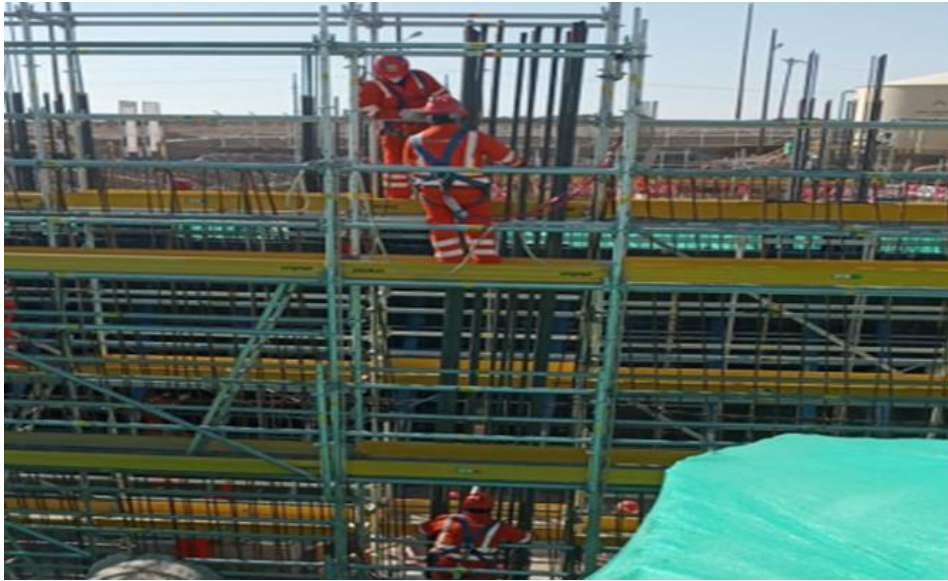
Figura 23

Colocación de acero en pedestales del 2do nivel del edificio

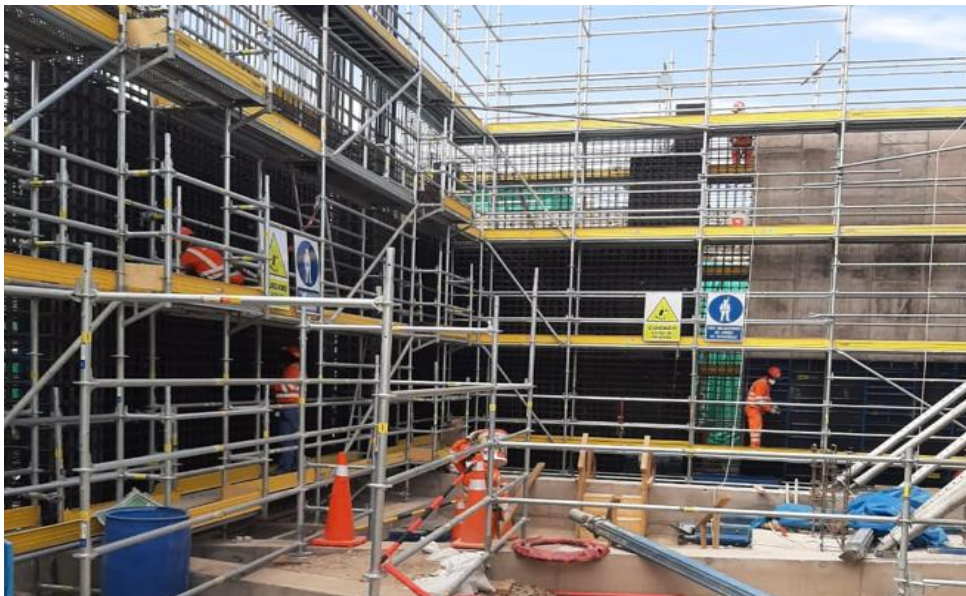
Figura 35

Encofrado Muro Eje 4

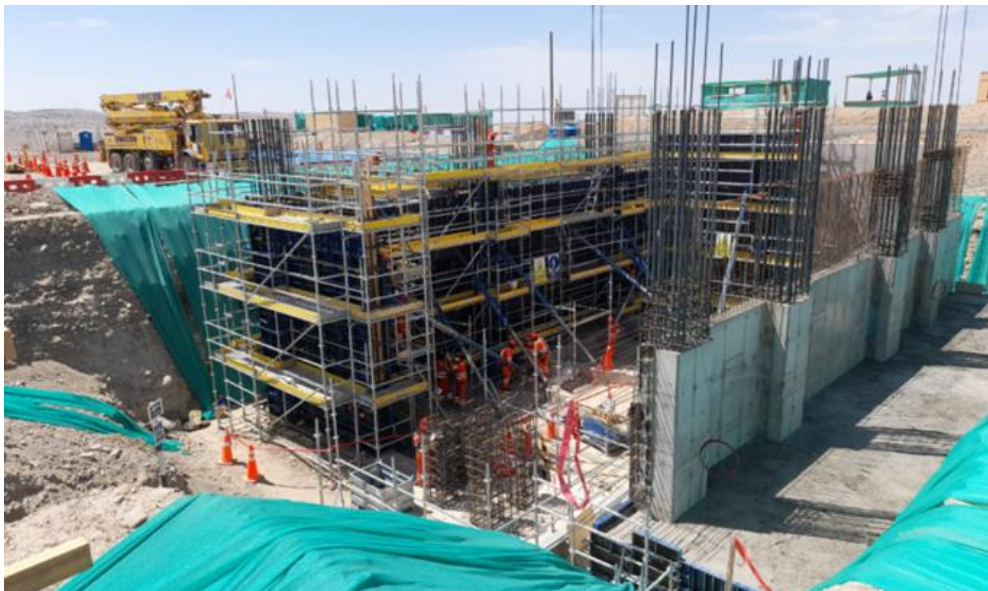
Figura 37

Encofrado Cajón de Piscina

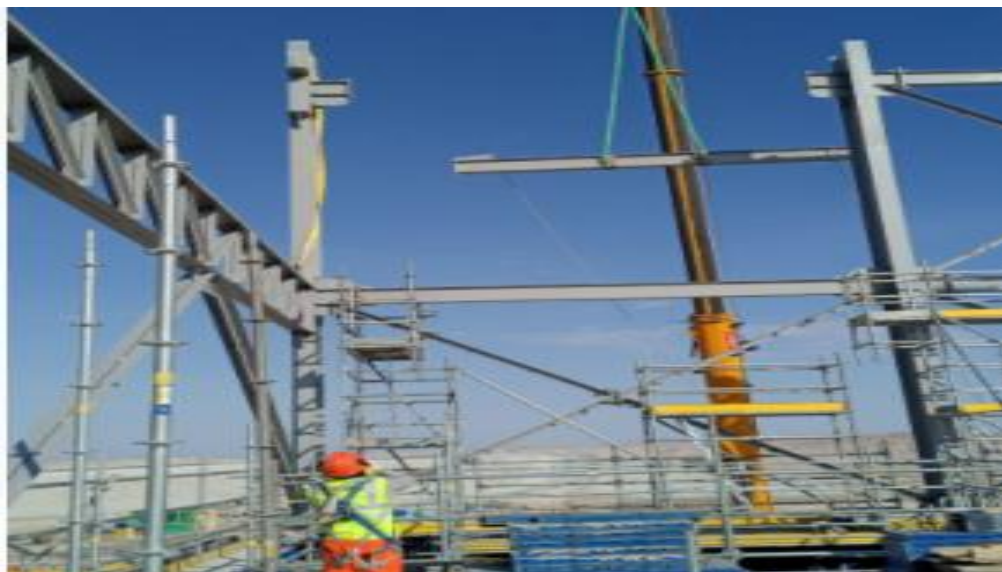
Figura 75

Montaje Estructuras Horizontales Eje 1 en Edificio Filtro

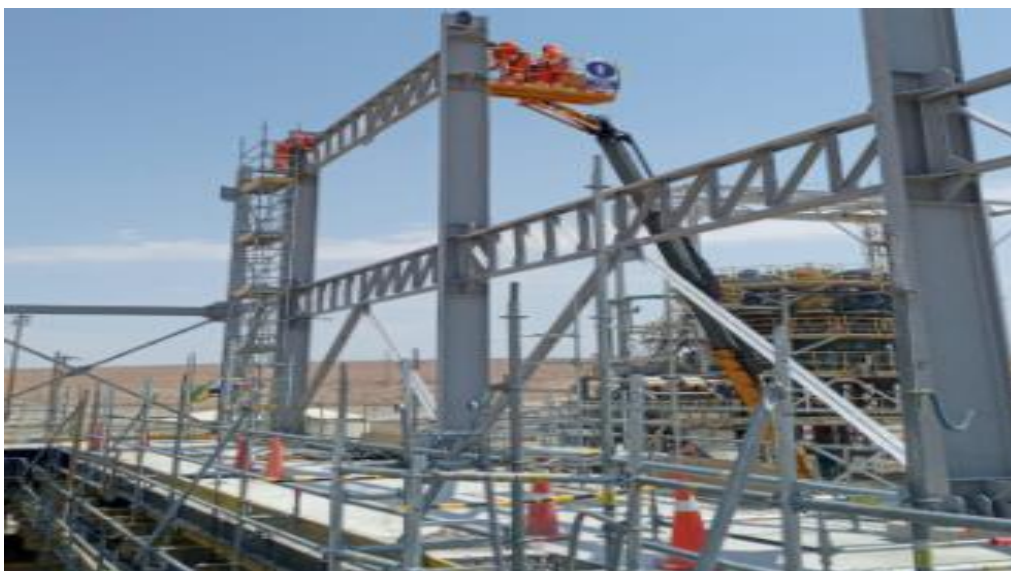
Figura 76

Montaje Estructuras Horizontales Eje A 2 y 3 en Edificio Filtro

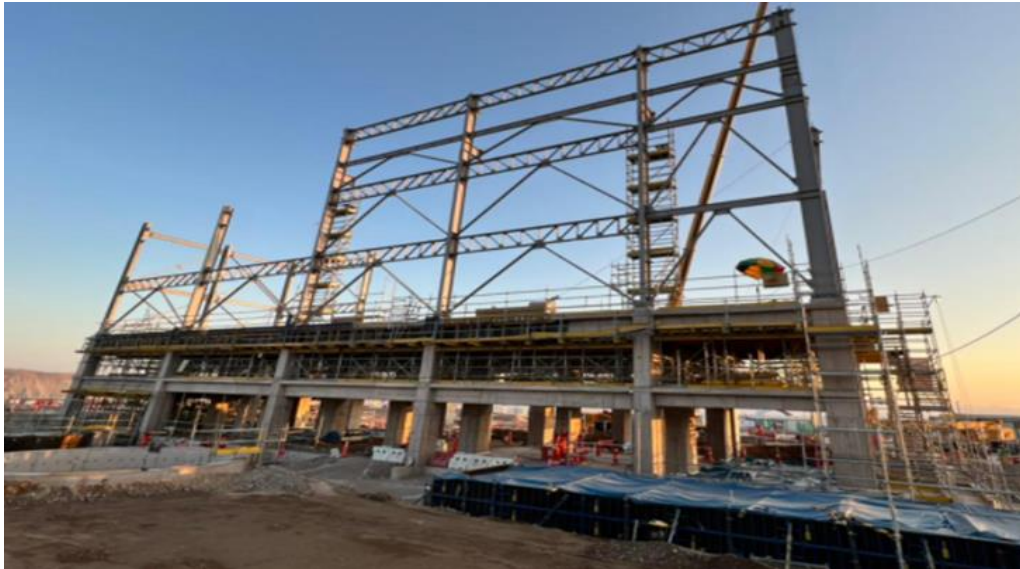
Figura 77

Montaje Estructuras Horizontales Eje A del 4 al 6 en Edificio Filtro

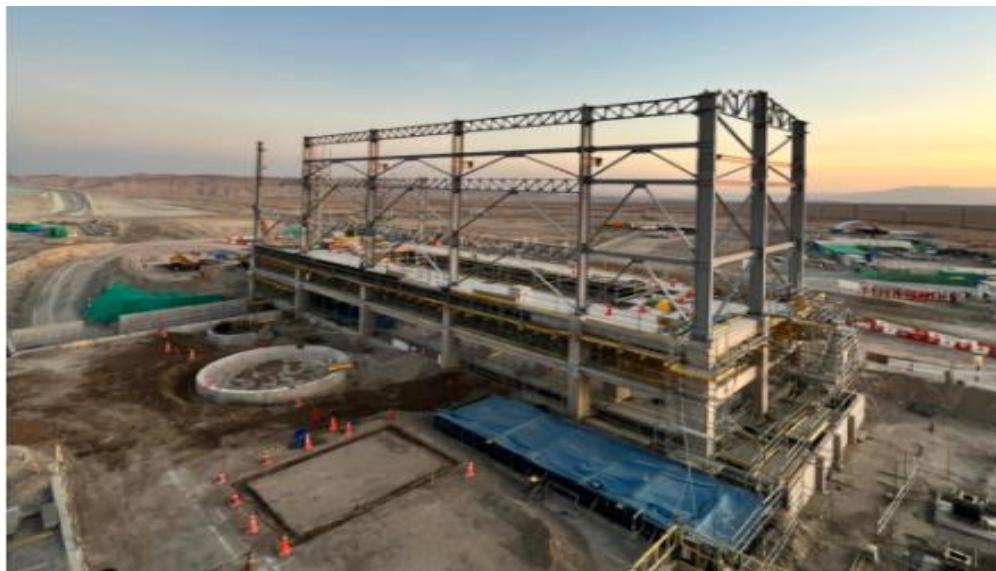
Figura 78

Montaje Estructuras Eje B del 1 al 6 en Edificio Filtro

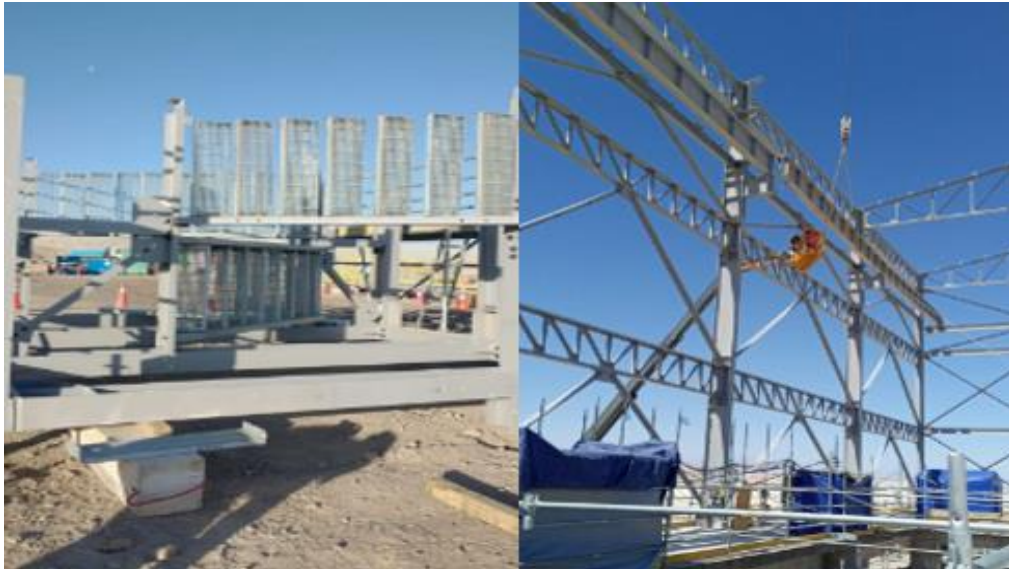
Figura 79

Pre ensamble y Torqueo de Estructuras

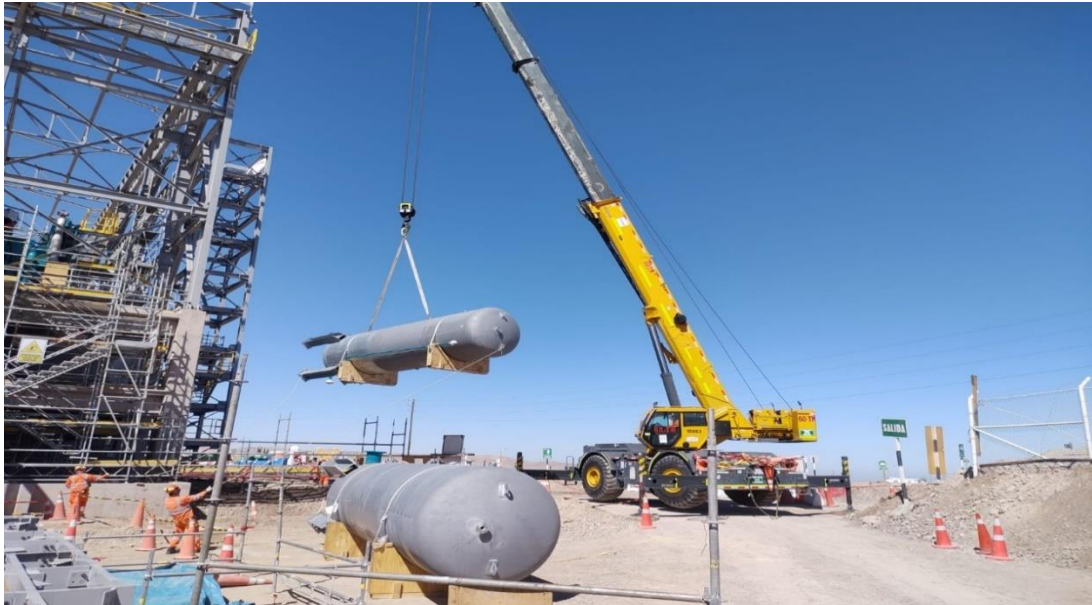
Figura 102

Izaje de Hidroneumáticos

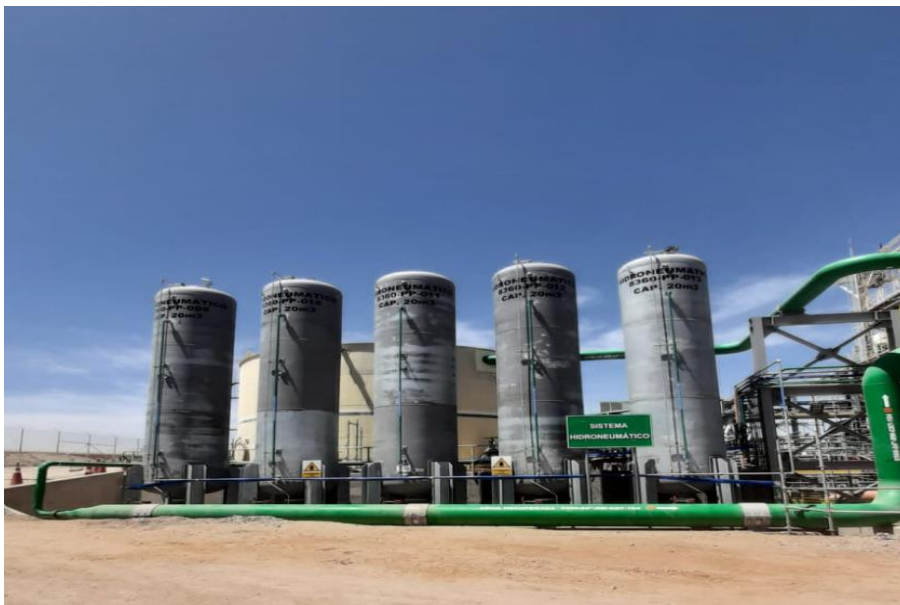
Figura 103

Montaje Hidroneumáticos

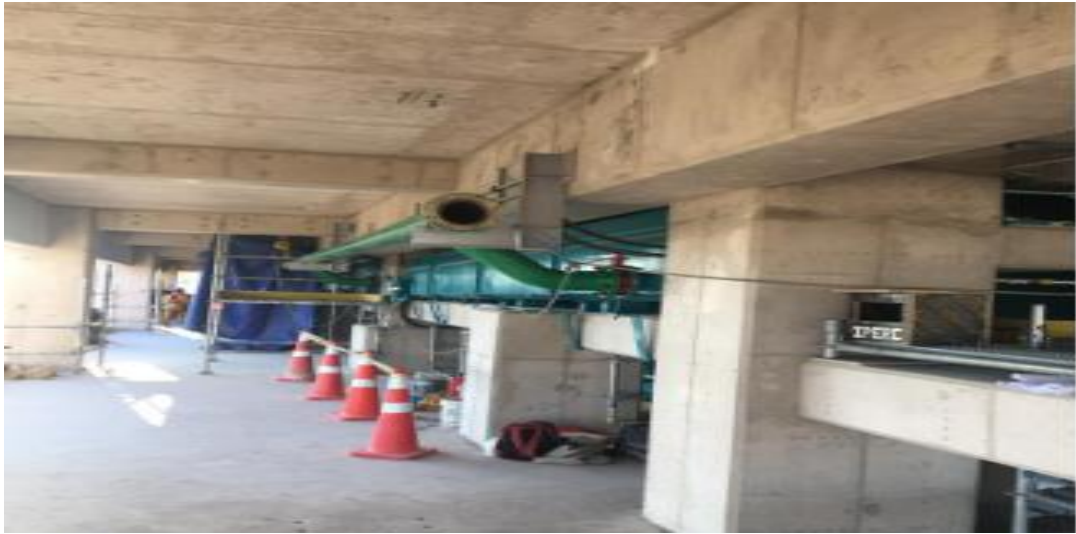
Figura 105

Montaje de Tubería Acero al Carbono en 2do Nivel de Tubería Acero al Carbono

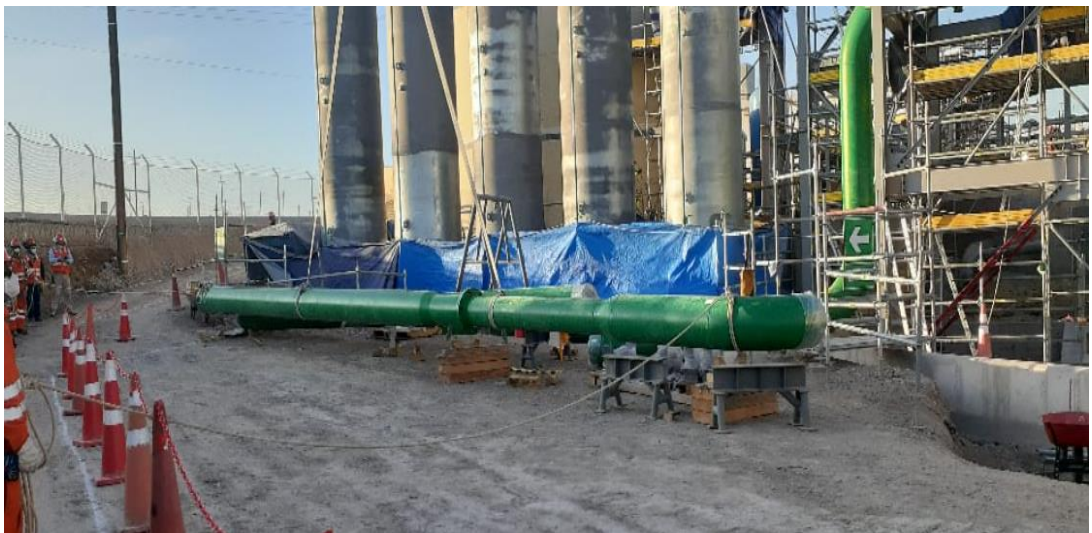
Figura 106

Montaje de Tubería de Acero al Carbono en Hidroneumáticos

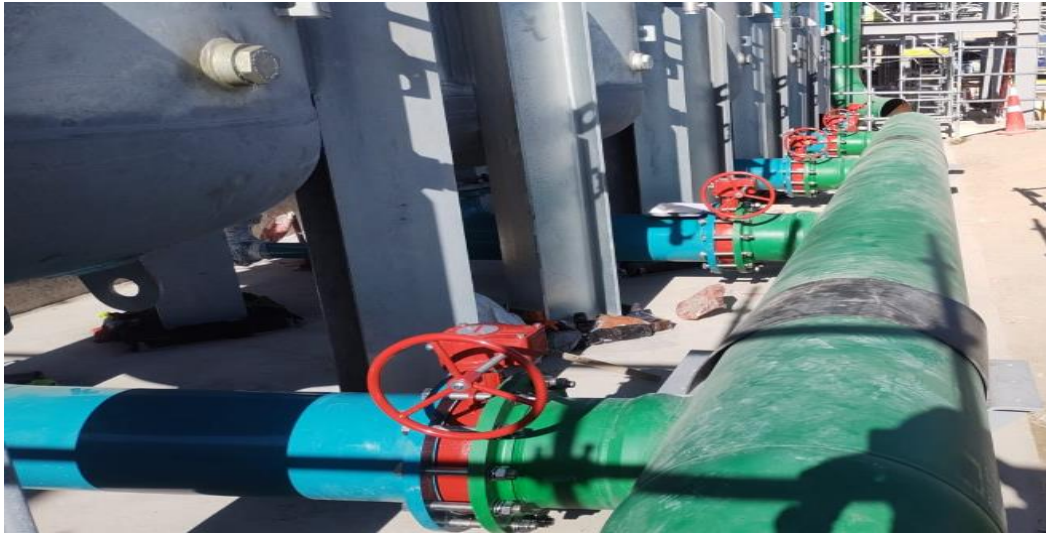
Figura 107

Montaje de Válvulas de Acero al Carbono en salida de Hidroneumáticos

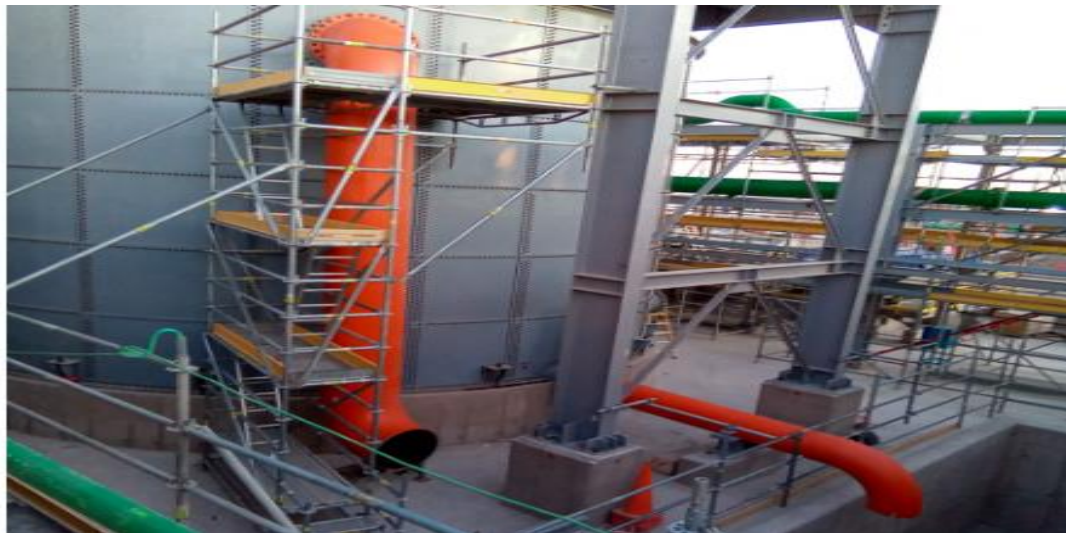
Figura 108

Montaje de Tubería de Drenaje en TK-001

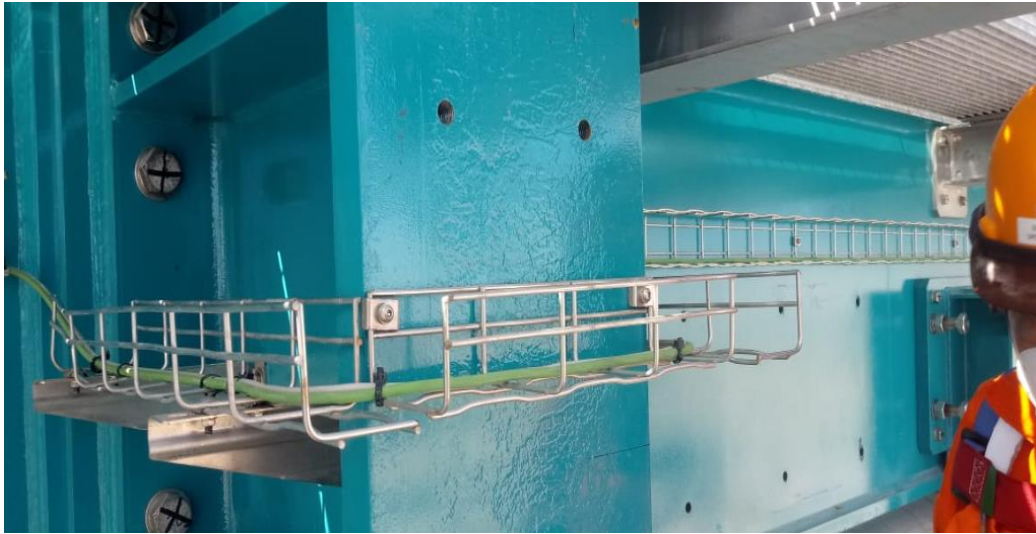
Figura 117

Instalación de Cable de Media Tensión

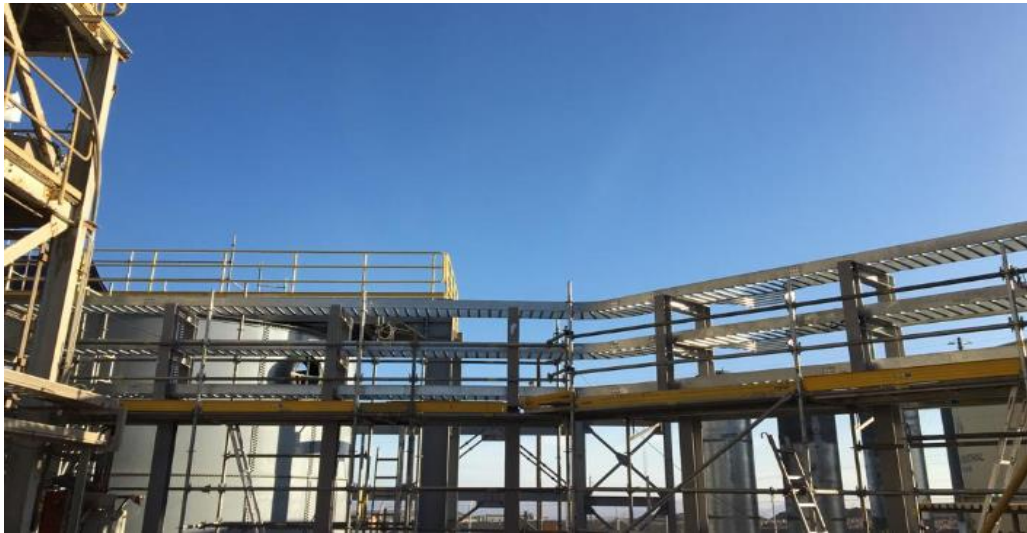
Figura 118

Instalación de Bandejas en Exteriores de Edificio Filtro
