UNIVERSIDAD JOSÉ CARLOS MARIÁTEGUI

TRABAJO DE SUFICIENCIA PROFESIONAL

**MEJORAMIENTO DEL COMPLEJO MULTIDEPORTIVO Y
RECREACIONAL DEL BARRIO MIRAFLORES EN EL DISTRITO DE
ANTAUTA - MELGAR - PUNO**

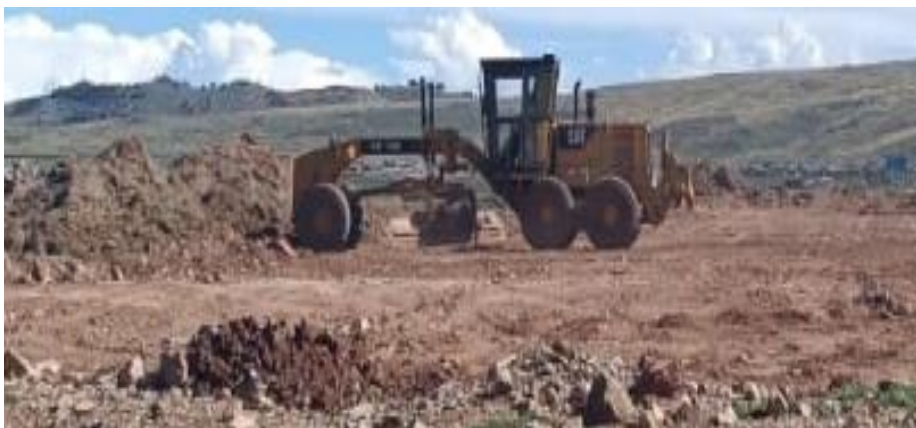
Figura 3

Trabajos de excavación en el área a construir el complejo multideportivo Miraflores.

Nota: Nivelación y explanaciones en el área de influencia del proyecto

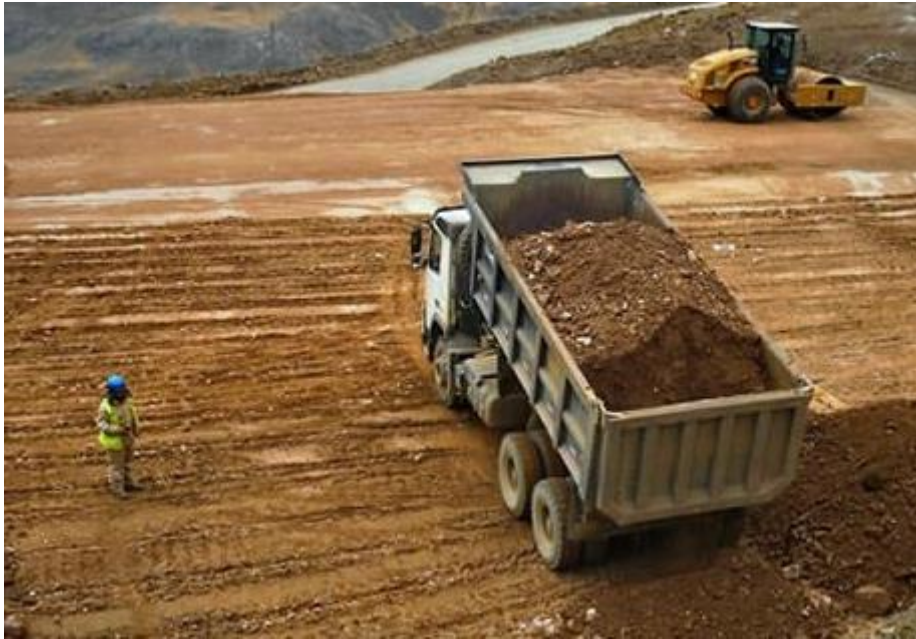
Figura 4

Carguío de material excedente para su eliminación.

Nota: Eliminación de material excedente del Complejo Multideportivo Miraflores.

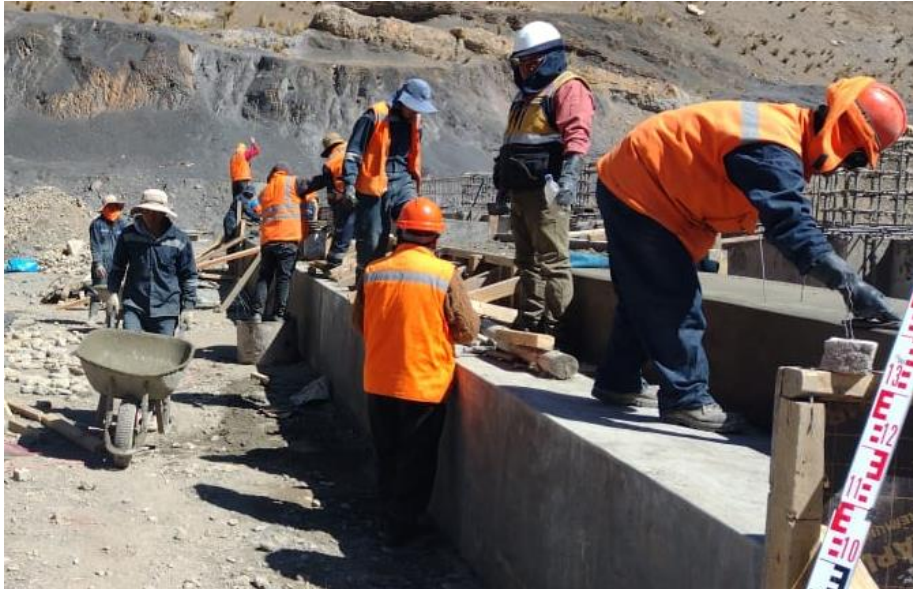
Figura 6

La estructura de las gradas es de concreto armado. Se utilizó concreto con una resistencia a la compresión de $f'c = 210 \text{ kg/cm}^2$ y acero con una resistencia de $f_y = 4200 \text{ kg/cm}^2$ para crear los distintos componentes, como zapatas, vigas y tirantes de cimentación, pilares, vigas y losas de las gradas. En la construcción se siguieron las especificaciones técnicas y los diseños estructurales. Se utilizó concreto con $f'c$

Nota: Colocado de concreto y tarrajes de los graderíos del campo deportivo.

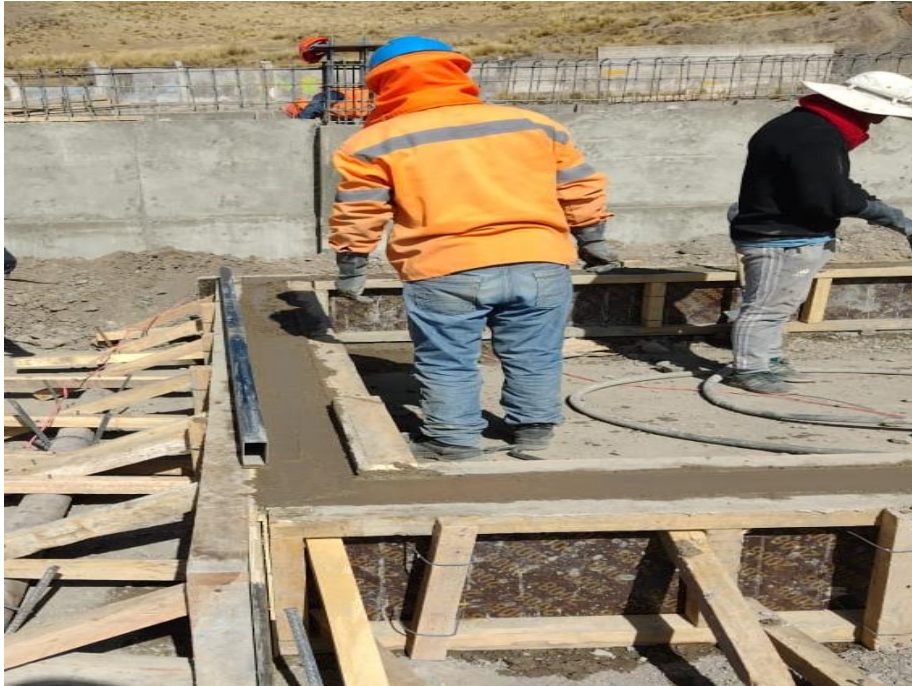
Figura 7

Colocado de concreto en sardineles correspondiente a áreas verdes.

Nota: Colocado de concreto de sardineles.

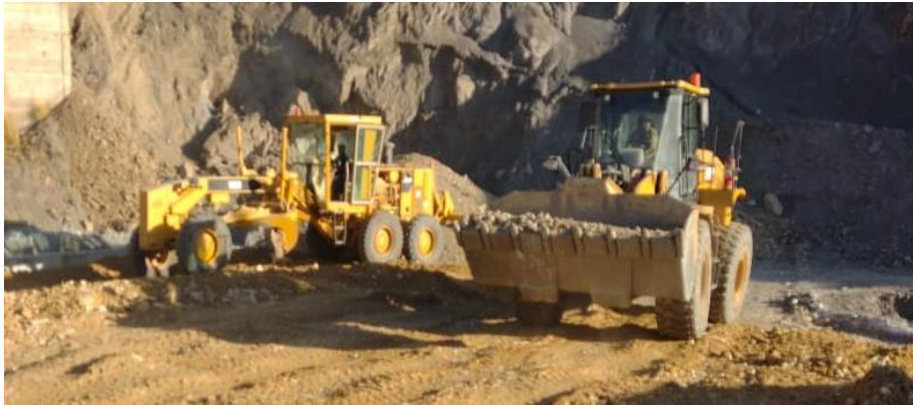
Figura 8

Relleno con material de préstamo de área de juego de cancha deportiva.

Nota: Relleno con material de préstamo del área de juego.

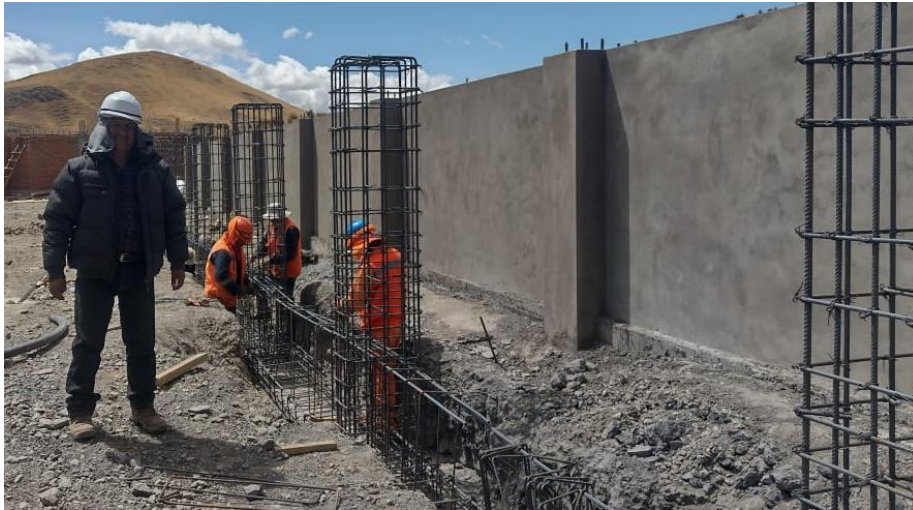
Figura 9

Armado de mallas de acero para muro de graderío.

Nota: Amarre de aceros en los sobrecimientos para muro de graderío.

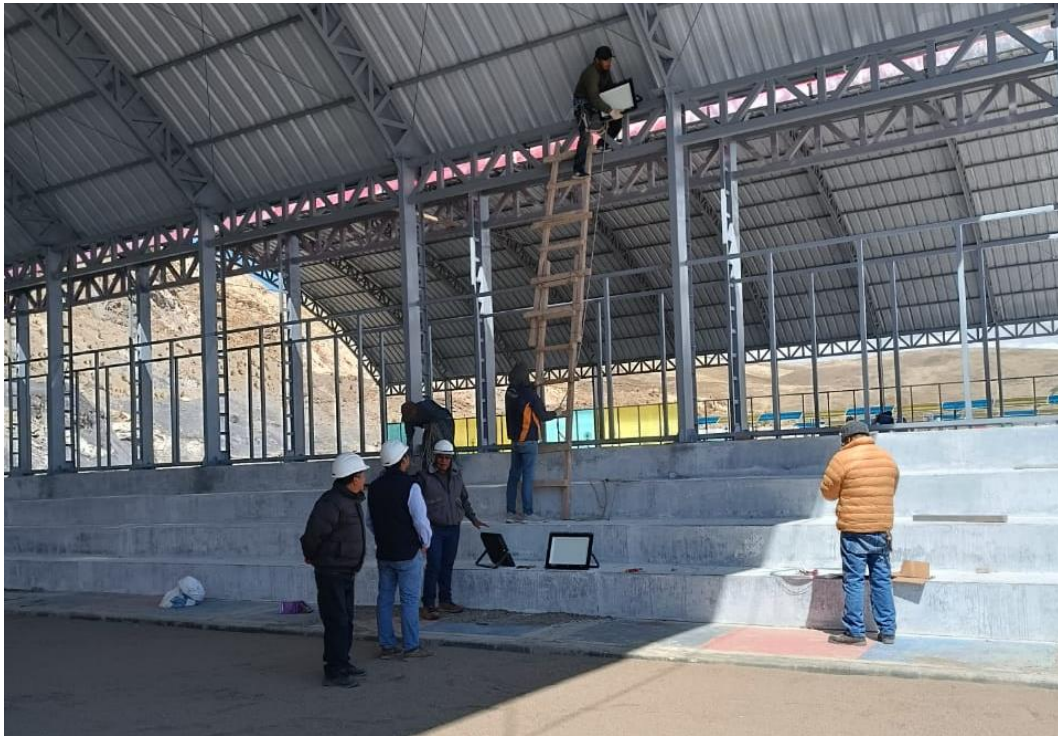
Figura 10

Instalación de cobertores en las canchas deportivas de Complejo Multideportivo Miraflores.

Nota: Campo deportivo N°01, instalación de cobertores.

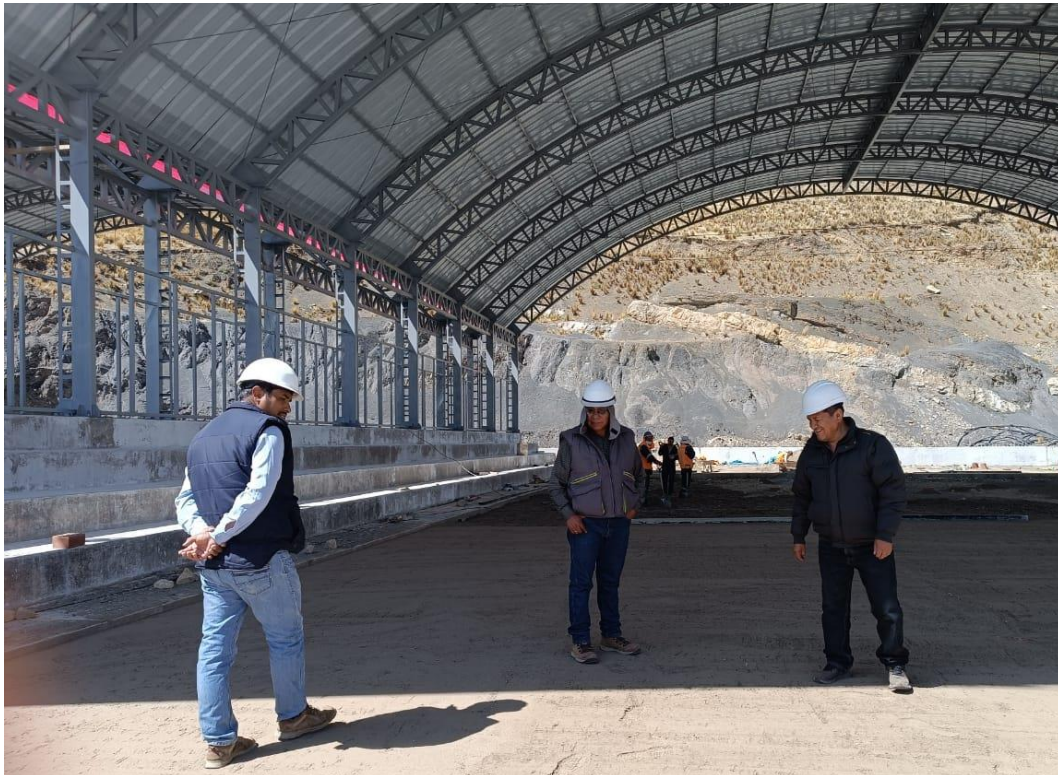
Figura 11

Conformación de sistema de drenaje de la última capa para el campo deportivo

Nota: Instalación culminada de sistema de drenaje del campo deportivo.
