**UNIVERSIDAD JOSÉ CARLOS MARIÁTEGUI**

**T E S I S**

**EVALUACIÓN DE RIESGO SÍSMICO DE LA INFRAESTRUCTURA  
DEL PRIMER PABELLÓN DEL COLEGIO EMBLEMÁTICO  
JOSÉ CARLOS MARIÁTEGUI – ILAVE - PUNO**

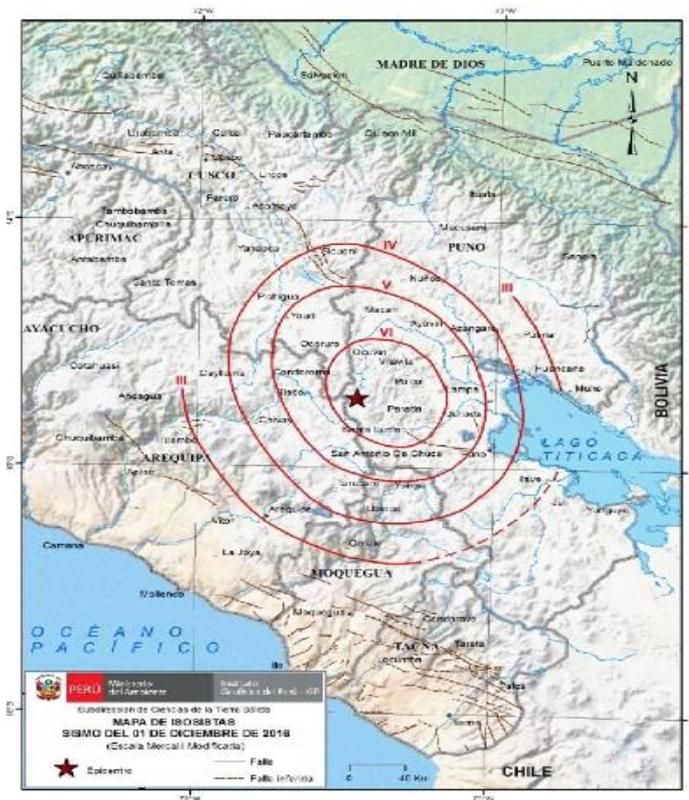
Figura 1. Mapa preliminar de intensidades en la escala Mercalli modificada para el sismo de Lampa del 1 de diciembre de 2016.

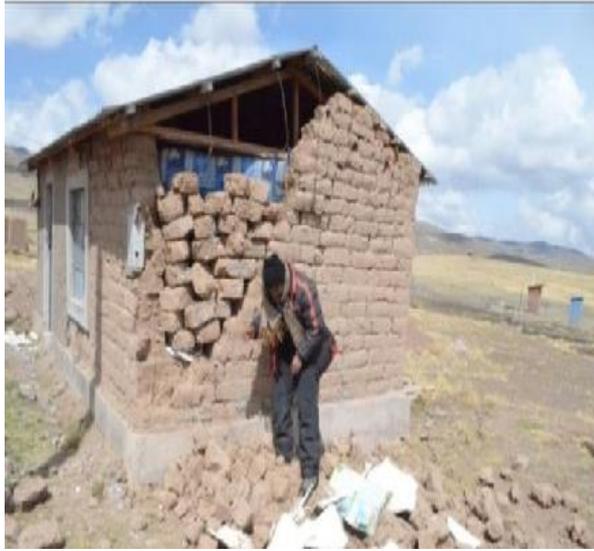
*Figura 2.* Imagen de viviendas dañadas por el sismo de Lampa, fisuras y caída de paredes de adobe  
Fuente: Tevera, Fernandez, y Ademir, 2016

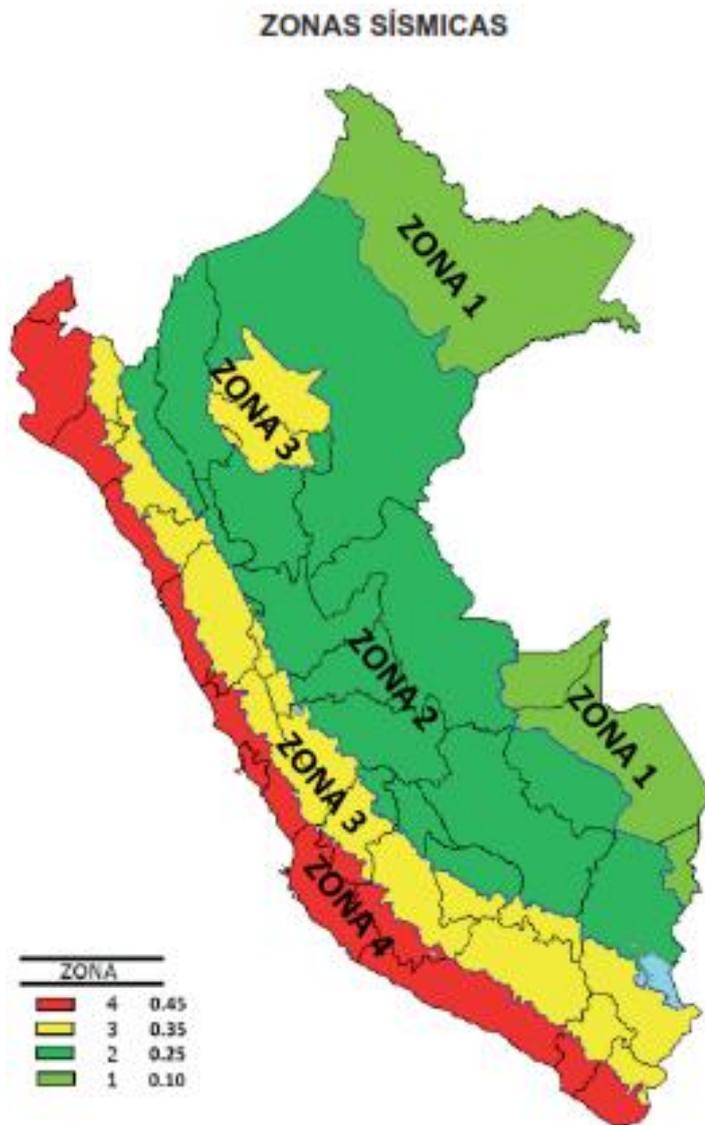
Figura 8 Mapa de zonificación sísmica – Perú

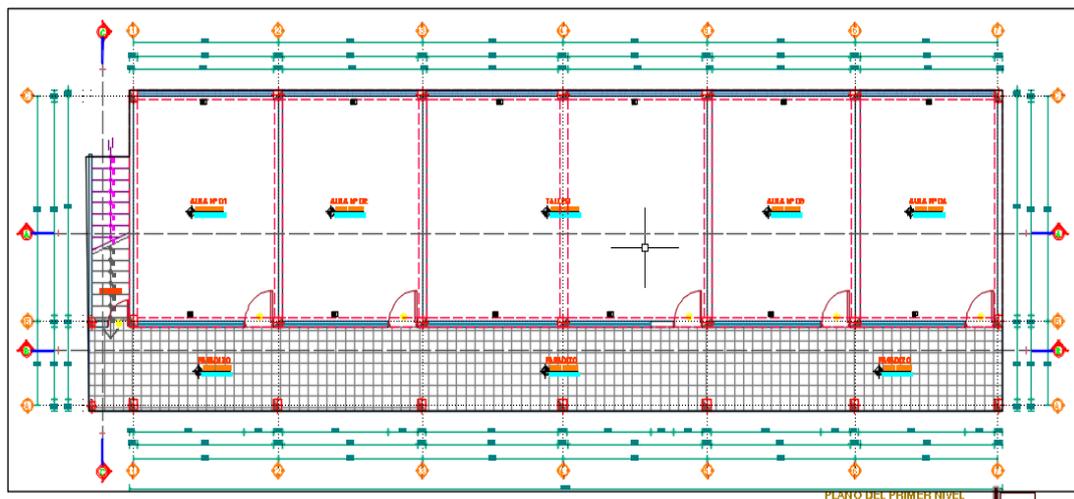
El pabellón no evidencia un diseño estructural apropiado, planos ni estudios básicos (ensayos de mecánica de suelos y topografía), la construcción del primer pabellón del colegio emblemático se realizó en forma empírica sin ningún tipo de dirección técnica ni exigencias sísmicas.

Figura 9 Modelo dos pisos de pabellón de (colegio emblemático José Carlos Mariátegui Ilave)

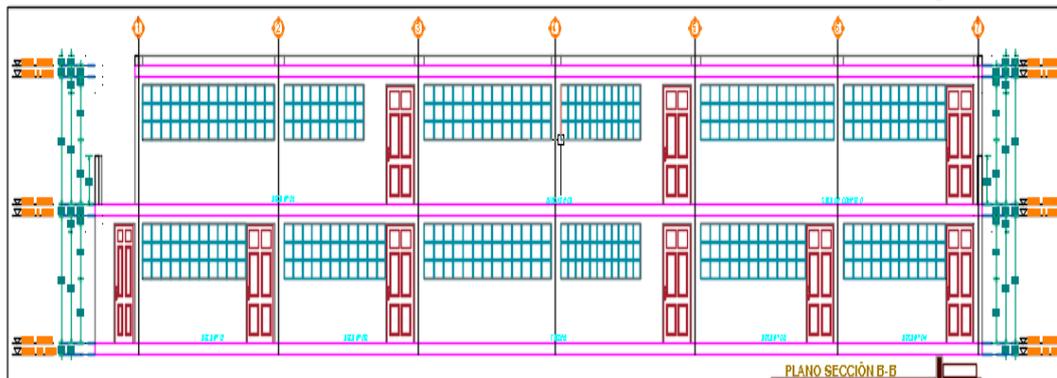
El primer pabellón consta de dos niveles con una configuración estructural, sistema a porticado en los ejes X-X y Sistema de albañilería confinada en los ejes Y-Y, con columnas esquineras de 25 cm x 30 cm y columnas intermedias 30 cm x 30 cm, vigas de 30 cm x 40 cm en eje X-X y 30 cm x 50 cm en el eje Y-Y, Losa aligerada en ambos niveles y tabiquería de King Kong artesanal de 10 cm x14 cm x10 cm.

El pabellón mide 26,95ml en sentido X-X y 8,40 ml en el sentido Y-Y, la altura de 2,60 por nivel haciendo un total de 5,40 ml la altura del edificio y los parapetos cuentan con 0,90 en los pasillos y 1,20 en la parte delantera de las aulas y 1,60 en la parte posterior de las aulas.

Figura 10. Evaluación frontal del modelo del primer pabellón de (colegio emblemático José Carlos Mariátegui Ilave)

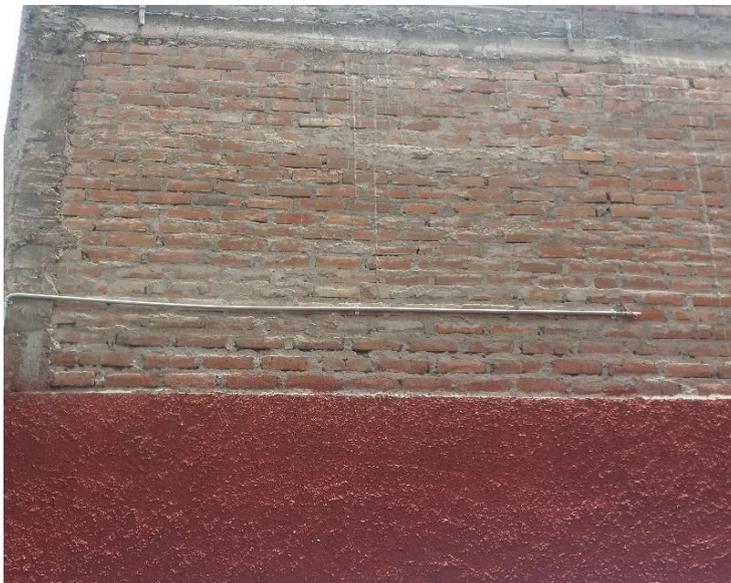
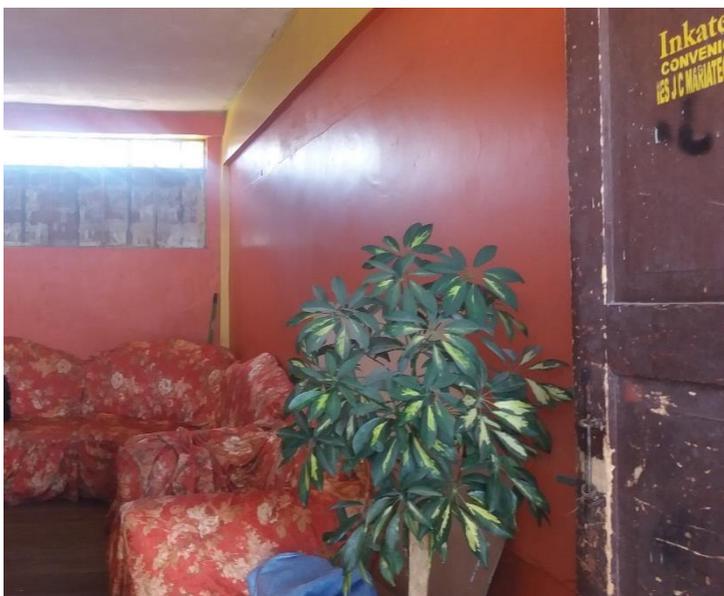
Muros de albañilería en el sentido Y-Y presenta fisuras en forma vertical y con grietas en forma diagonales muy finas en la superficie de muro de corte.

Muros pórtico en el sentido X-X de la superficie de los muros se muestra grietas diagonales y verticales no exceden su límite de fluencia ancha y figuración del concreto. Falla por corte.

Los tipos de fallas son *por corte* tracción diagonal la fisura corre columna solera o cimiento puede deslizarse talón comprimido, *por aplastamiento* son falla

que aparecen en forma horizontal, se abre y aplasta al muro y *fallas por punzunamiento*

*Figura 11.* Evaluación estructural de muros sentido Y-Y del primer pabellón de (colegio emblemático José Carlos Mariátegui Ilave)

*Figura 12.* Evaluación estructural de muros sentido Y-Y del primer pabellón de (colegio emblemático José Carlos Mariátegui Ilave)

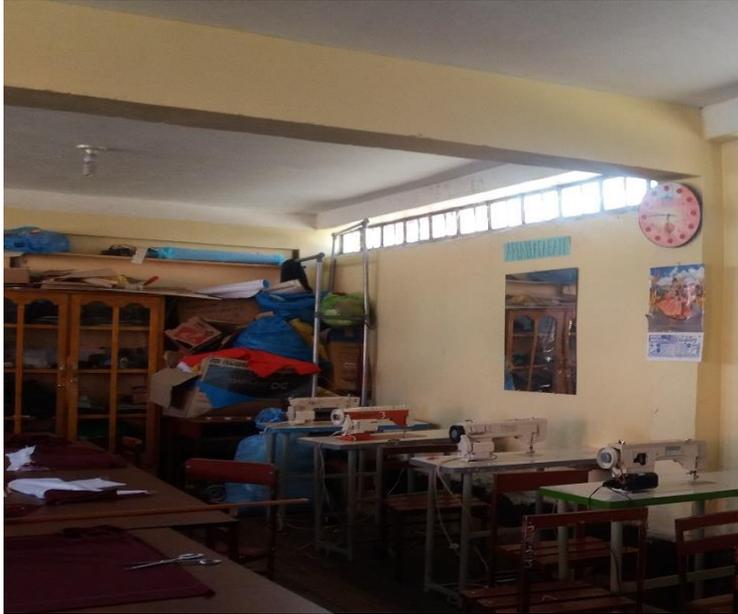
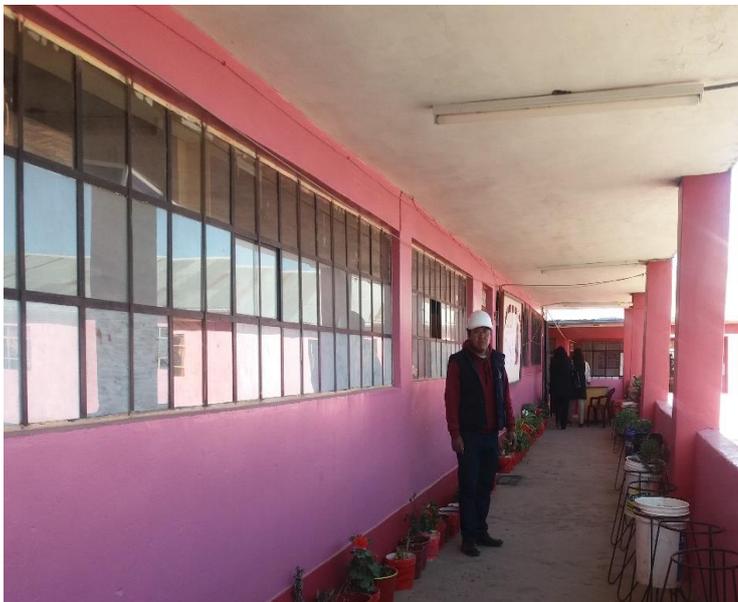
Evaluación en los muros no estructurales parapetos en las aulas no presenta fisura, grietas y otras imperfecciones a simple, así como se aprecia en la siguiente vista.

*Figura 13.* Muros en sentido X-X no presenta fisuras ni grietas

*Figura 14.* Muros en sentido X-X no presenta fisuras ni grietas

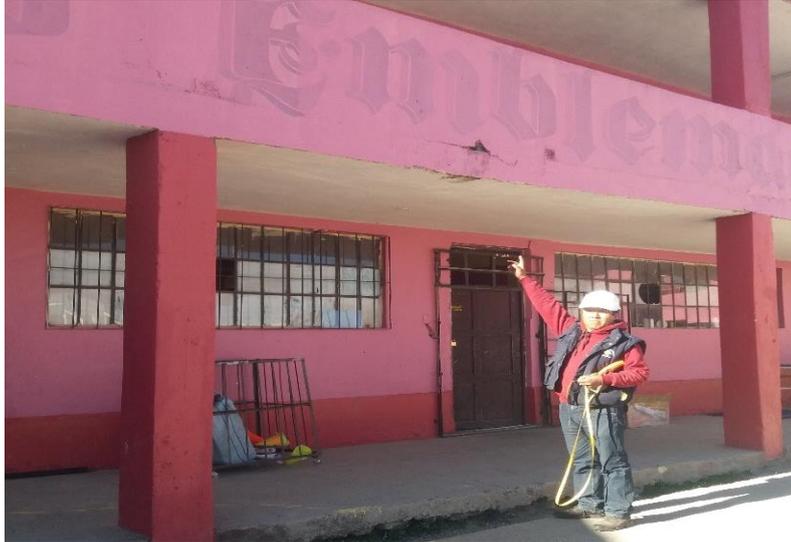
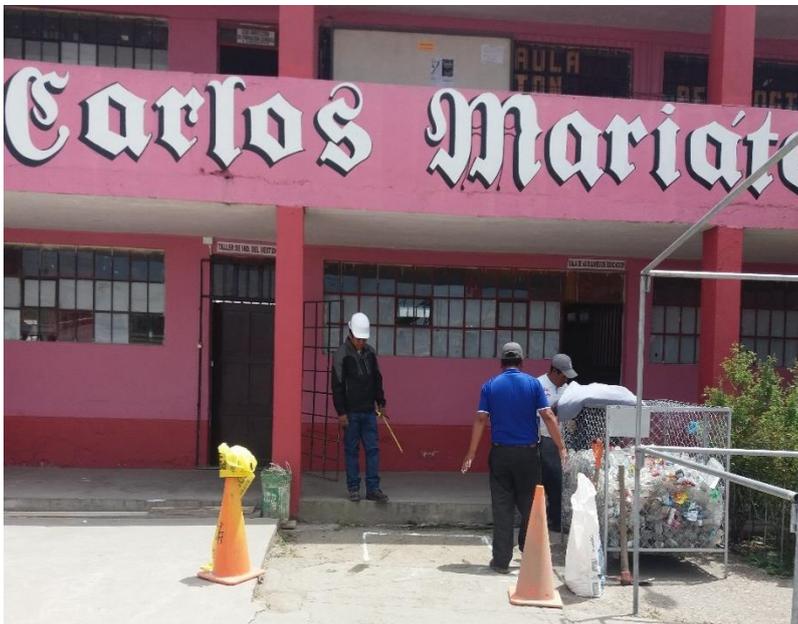
Evaluación en los muros no estructurales, parapetos en el sentido X-X pasadizo presenta fisura en forma horizontal, así como se aprecia en la siguiente vista.

Figura 15. Muros en sentido X-X pasadizo presenta fisuras

Figura 16. Muros en sentido X-X pasadizo presenta fisuras

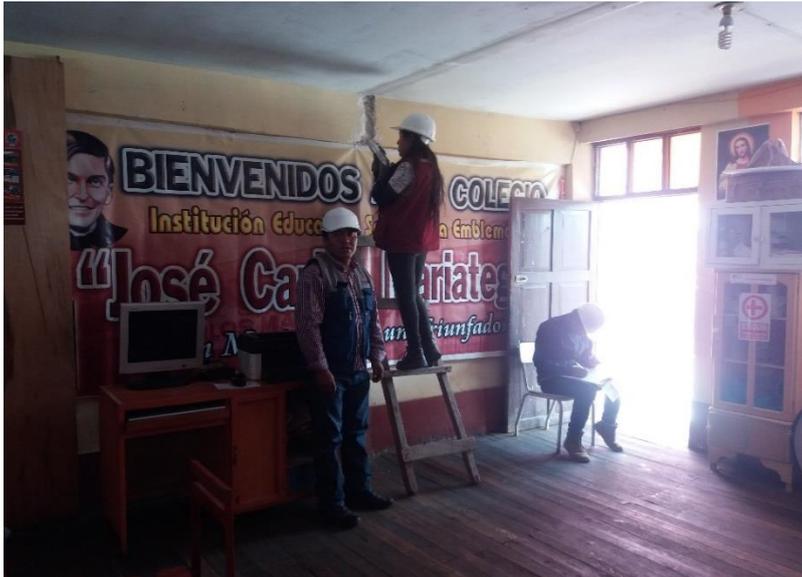
<b>Descripción</b>	<b>Módulos</b>
Materiales:	
Resistencia a la compresión del concreto - columnas	199 kg/m <sup>2</sup>
Resistencia a la compresión del concreto - vigas	291 kg/m <sup>2</sup>
Módulo de elasticidad del concreto - columnas	211 601 0,40 kg/m <sup>2</sup>
Módulo de elasticidad del concreto - vigas	255 880 8,316 kg/m <sup>2</sup>
Resistencia a la compresión de la unidad de albañilería	35 kg/m <sup>2</sup>
Ladrillo solido artesanal	
Módulo de elasticidad de la albañilería	175 00,00 kg/m <sup>2</sup>

Figura 17. Toma de muestra prueba de esclerómetro la viga de primera planta

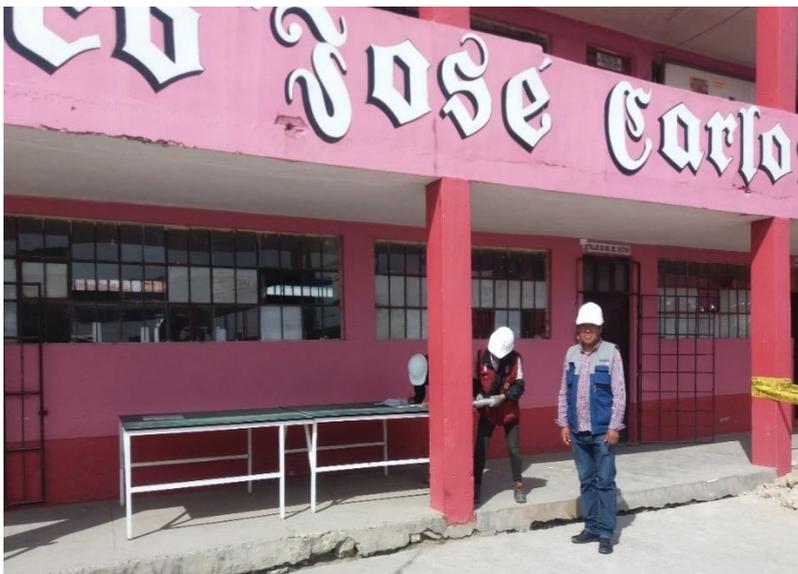
Figura 18. Toma se muestra pruebas de esclerómetro de columna de primera planta

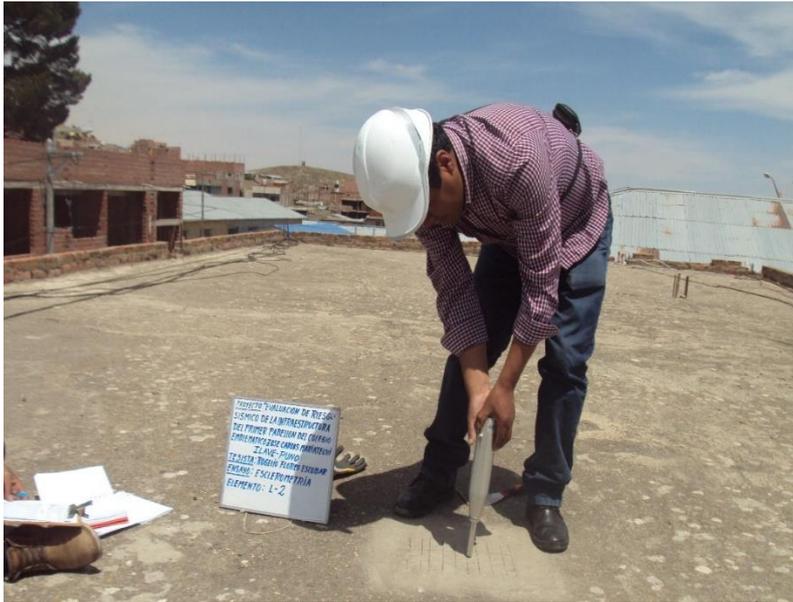
Figura 19. Toma de muestra pruebas con esclerómetro de losa aligerado segunda planta

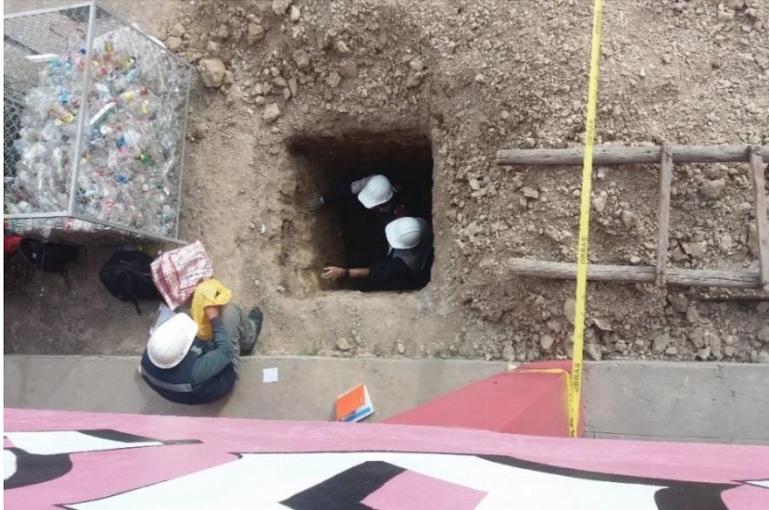
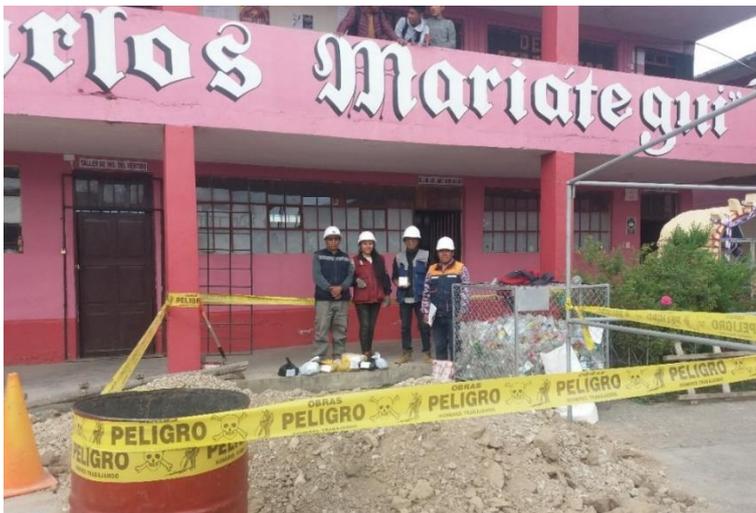
Colegio emblemático	Tipo de suelo	QU (ton/m <sup>2</sup> )
Primer pabellón del colegio José Carlos Mariátegui	Arcilla inorgánica de baja plasticidad con presencia de partículas limosas	1,25

Figura 20. Toma de muestras de estudio de mecánica de suelos

Figura 21. Toma de muestras de estudio de mecánica de suelos

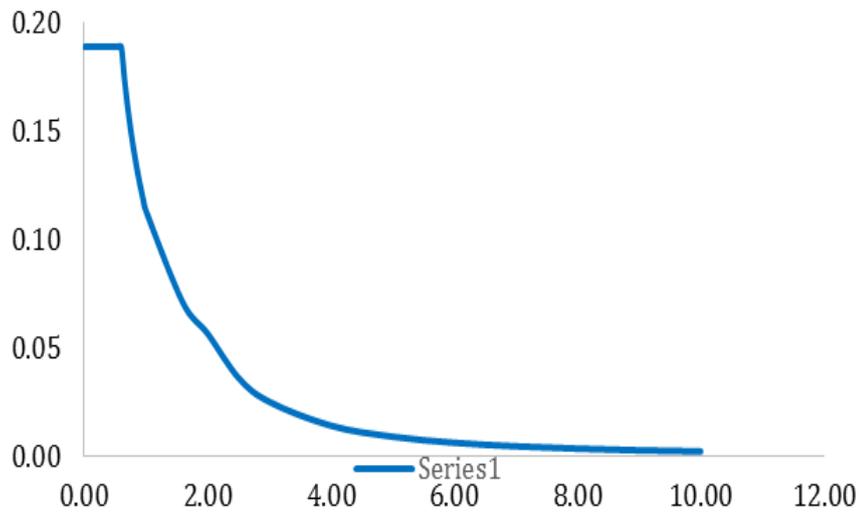
El espectro de pseudo aceleración para Primer Pabellón de Colegio Emblemático José Carlos Mariátegui – Ilave.

Figura 22. Espectro de diseño de pseudo aceleración en la dirección X-X

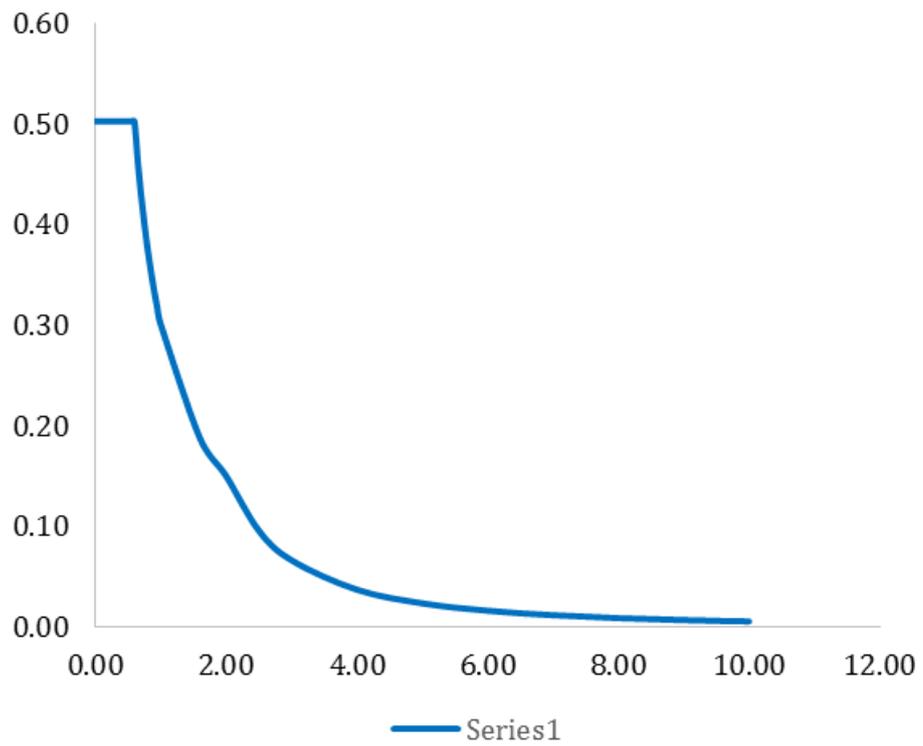
Figura 23. Espectro de diseño de pseudo aceleración en la dirección Y-Y
