UNIVERSIDAD JOSÉ CARLOS MARIÁTEGUI

TESIS

**PROPUESTA DE REFORZAMIENTO ESTRUCTURAL PARA
DEVOLVERLE LA FUNCIONABILIDAD AL PABELLÓN P-3
DE LA INSTITUCIÓN EDUCATIVA SANTA FORTUNATA
EN EL DISTRITO DE MOQUEGUA.**

BACHILLER JOEL RODRIGO ARANA ALMANZA

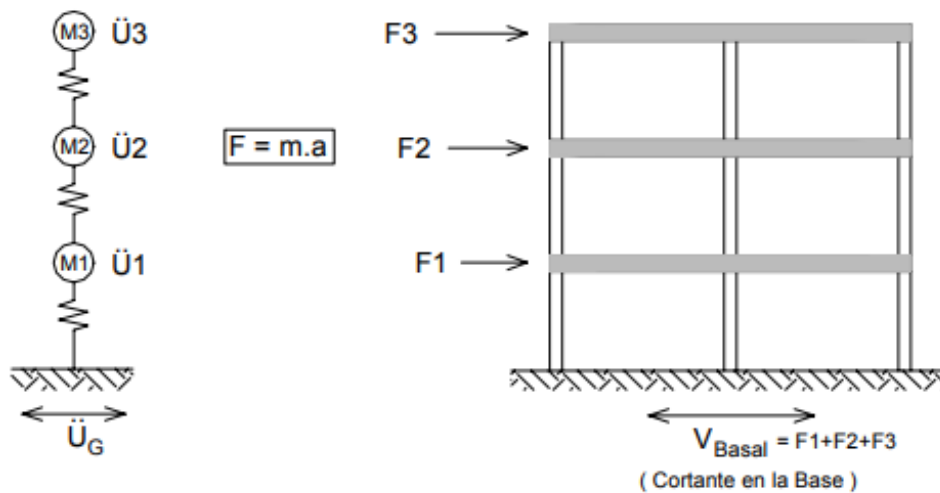
Figura 9. Modelo simplificado de masas mostrando la distribución de fuerzas cortantes

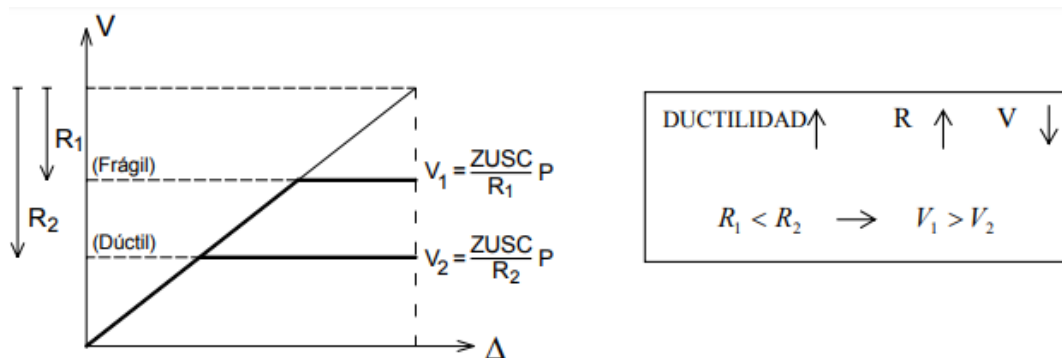
Para determinar la cortante se utiliza los parámetros de sitio determinados.

Figura 10. Coeficiente de reducción sísmica vs cortante

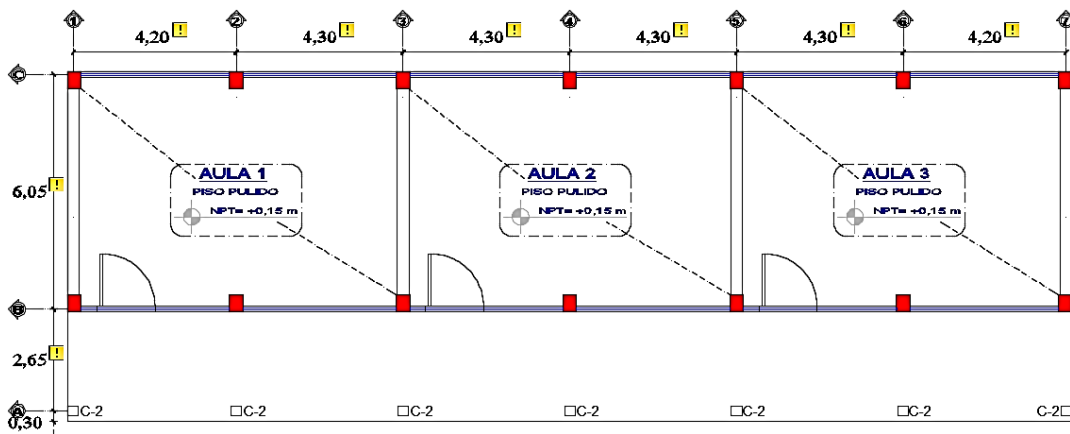
El pabellón de primaria de la I E Santa Fortunata en estudio tiene una forma rectangular con un área de $233,52 m^2$ como se muestra en la figura 18. Dicho pabellón tiene dos niveles, en las que cada una cuenta con aulas de similar características y dimensiones.

Figura 18. Vista planta del pabellón P-3

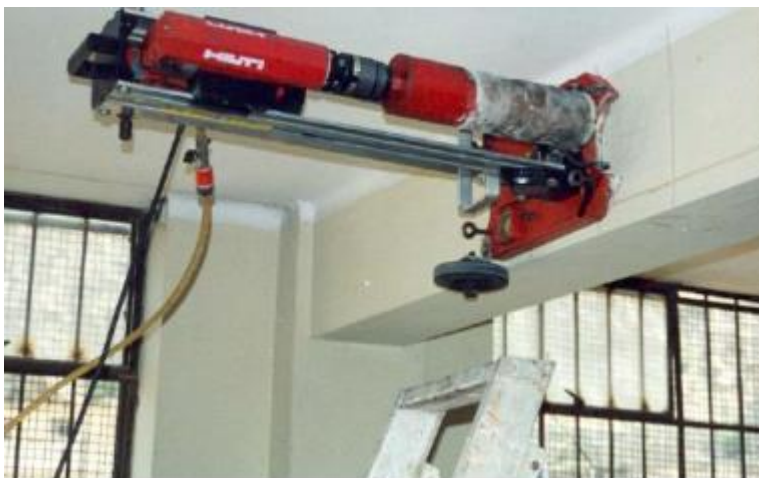
- Criterios generales: Los testigos cilíndricos para ensayos de compresión se extraen con un equipo sonda provista de brocas diamantadas cuando el concreto ha adquirido suficiente resistencia para que durante el corte no se pierda la adherencia entre el agregado y la pasta. Se tomará por lo menos tres muestras. La interpretación de resultados corresponde al ensayo de compresión de probetas NTP. 339.059, ensayo que define la resistencia real del concreto.
- Referencias normativas: NTP 339.034, ACI-02 Artículo 5.6.5, ASTM C900 Extracción de núcleos diamantinos.

Figura 23. Equipo de perforación para la extracción de núcleos

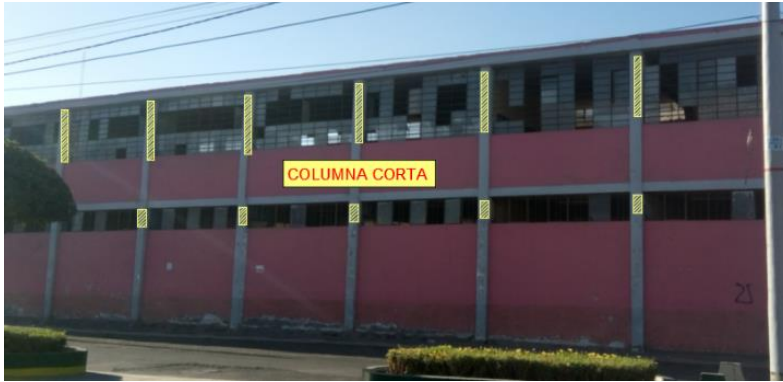
Nota: Se muestra de color rojo los elementos afectados por el efecto de columna corta en las aulas del pabellón

En la figura 26 se presencia el efecto de columna corta resalta, en elevación de la fachada principal.

Figura 26. Elevación principal del pabellón P-3 de columnas cortas

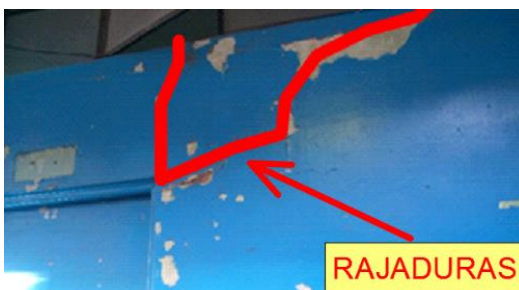
A simple vista se ve fisuras por tracción diagonal en los muros de albañilería, únicamente fisuras menores como se aprecia en la figura 27 y figura 28. Este tipo de fallas se produce por una interacción entre tabique y pórtico.

Figura 27. Rajaduras en los muros de albañilería por fisuras diagonales

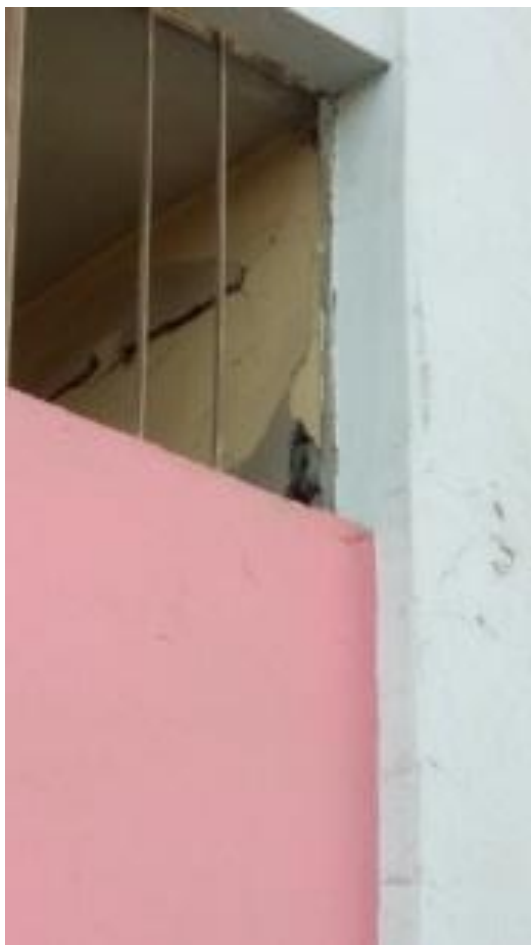
Figura 28. Interacción pórtico – tabique por fractura de tabique

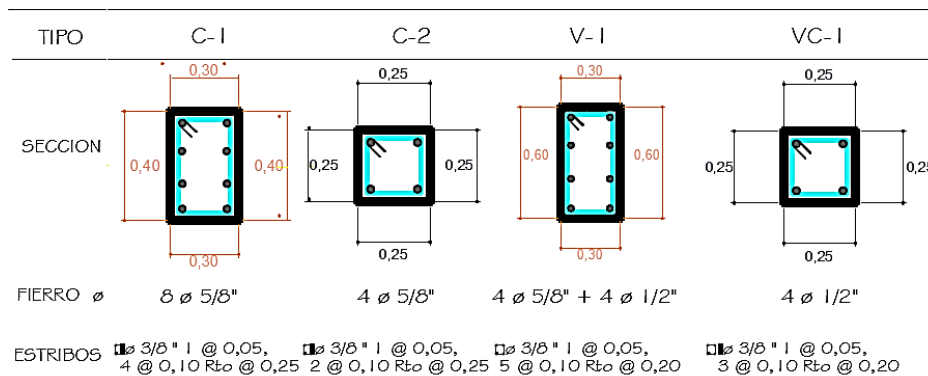
La mayoría de centros educativos del Perú construidos en ese tiempo, constan con una distribución de acero común para ese periodo, como se aprecia en la figura 29.

Figura 29. Detalle de distribución de acero en vigas y columnas

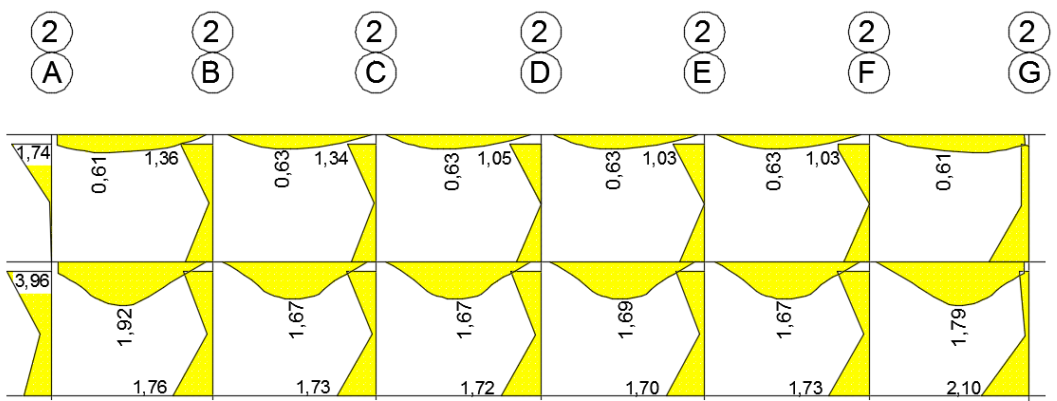
En la figura 33, figura 34 y figura 35 se muestra la gráfica de momentos flectores.

Figura 33. Momento flector por envoltente 3-3 en dirección del eje 4

Figura 34. Momento flector por envoltente 3-3 en dirección del eje 3

Figura 35. Momento flector por envoltente 3-3 en dirección del eje 2

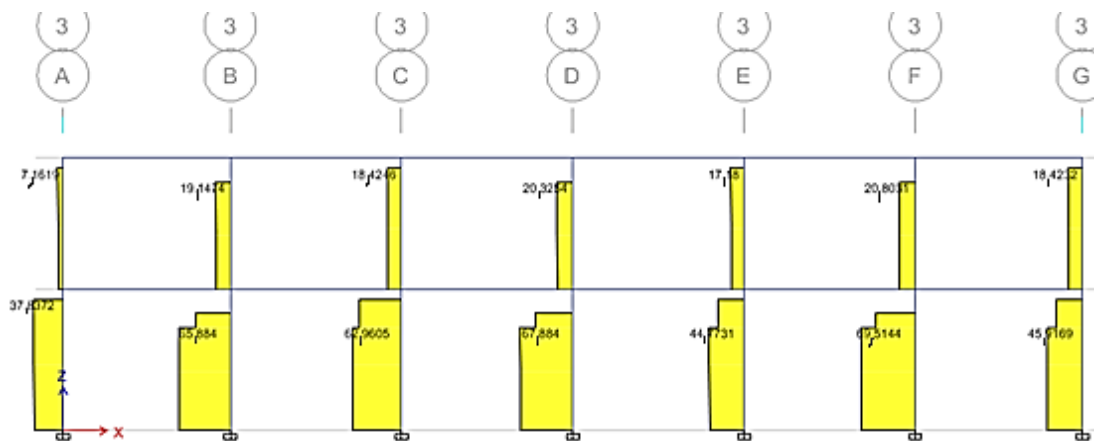
En la figura 39, figura 40 y figura 41 se muestra la gráfica de las fuerzas axiales.

Figura 39. Fuerza axial por envoltorio en dirección del eje 4

Figura 40. Fuerza axial por envoltorio en dirección del eje 3

Figura 41. Fuerza axial por envoltorio en dirección del eje 2

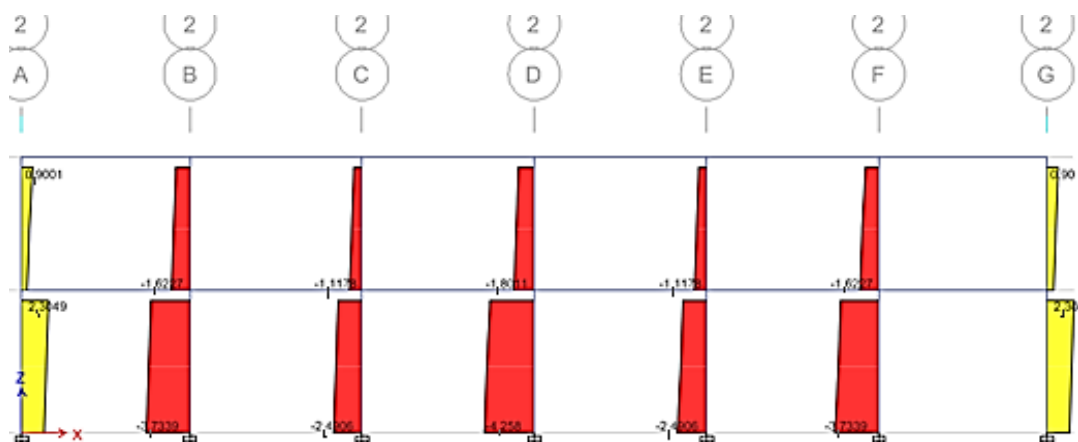
En la figura 50, figura 51 y figura 52 se muestra la gráfica de las fuerzas axiales.

Figura 50. Fuerza axial por envoltorio en dirección del eje 4

Figura 51. Fuerza axial por envoltorio en dirección del eje 3

Figura 52. Fuerza axial por envoltorio en dirección del eje 2

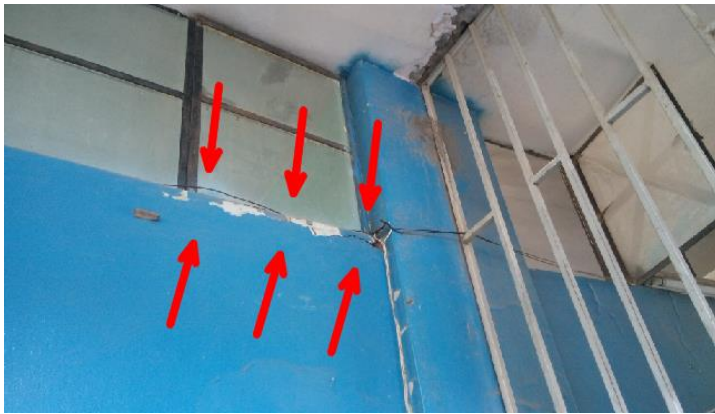
La mayoría de estas fisuras están en el rango de 0,1 mm a 0,2 mm.

Figura 53. Fisura de orden de 0.1 mm a 0.2 mm.

En la figura 53, figura 54 y figura 55 se presenta alguno de estos casos.

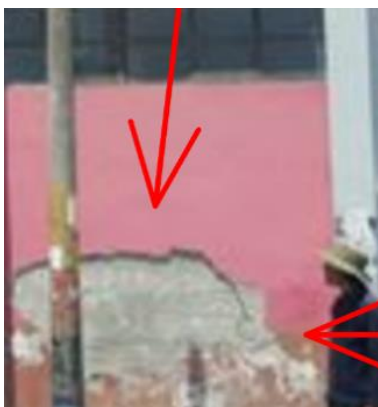
Figura 54. Desprendimiento del recubrimiento en muros.

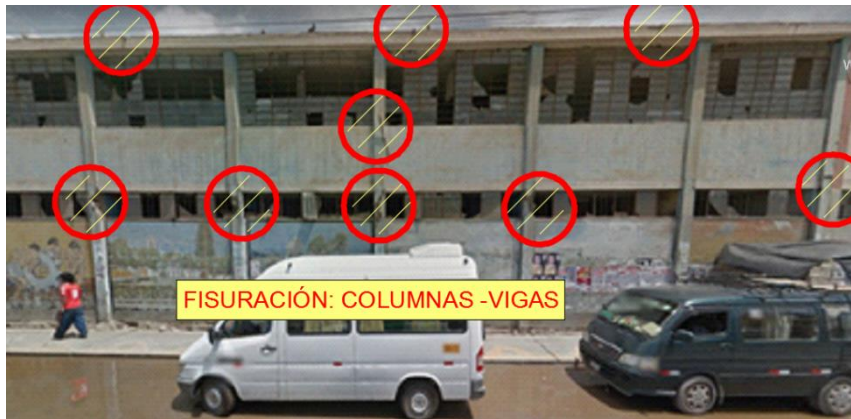
La evaluación de las fisuras por esfuerzo en vigas y columnas realizadas en campo evidencio las fallas por cortante, momento o torsión en dichos elementos de conexión, como se presencia en la figura 55, figura 56 y figura 57.

Figura 55. Fisuras por esfuerzo en columnas y vigas, desprendimiento de concreto en columnas

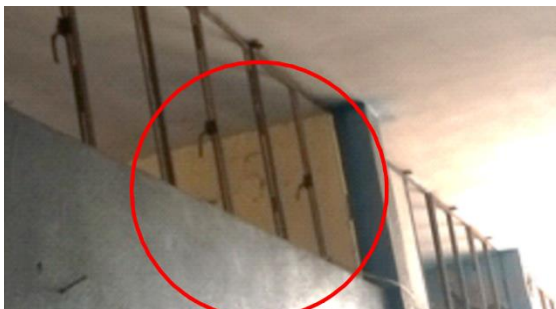
Figura 56. Presencia de fisuras en viga-columna justamente en la intersección entre ambos

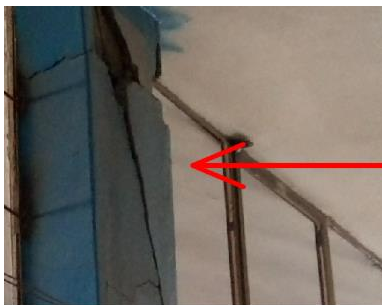
Figura 57. Fisuración por retracción por exceso de desplazamiento

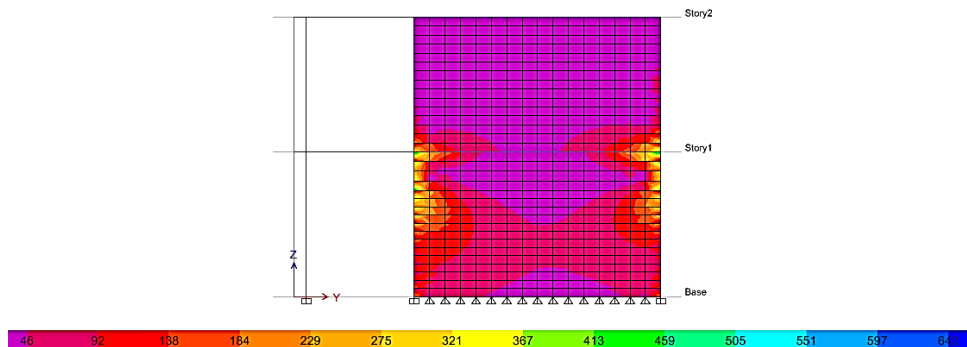
Es notorio la variación de los esfuerzos en los puntos exactos de conexión con los pórticos y en aberturas de entre paños, produciendo una falla notable y deterioro en un sismo paralelo (dirección X).

Figura 61. Tensión originada por el sismo en dirección X en el paño de albañilería en el eje A

Figura 62. Tensión originada por el sismo en dirección X en el paño de albañilería en el eje C

Figura 63. Tensión originada por el sismo en dirección X en el paño de albañilería en el eje E

Figura 64. Tensión originada por el sismo en dirección X en el paño de albañilería en el eje E

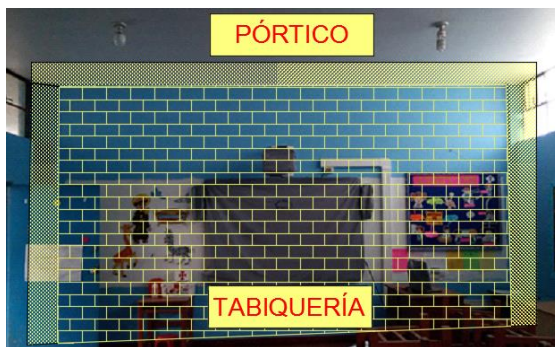
En la figura 71 se observa la presencia de la interacción de tabique – pórtico en el pabellón P-3, lo que rigidiza en la dirección Y.

Figura 71. Sección C-C del pabellón P-3

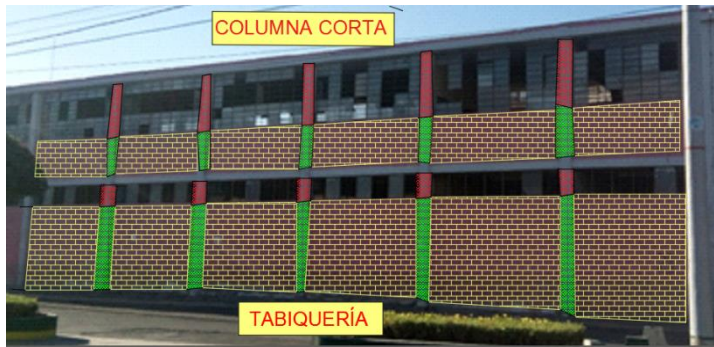
En la figura 72 y figura 73 se observa presencia de columnas cortas con la interacción tabique - pórtico en el pabellón P-3, ocasionando la restricción de los desplazamientos. Lo que provoca el seccionamiento en dos tipos de columna, una larga y una corta en un solo elemento vertical, todo esto producido en dirección X.

Figura 72. Elevación principal del pabellón P-3

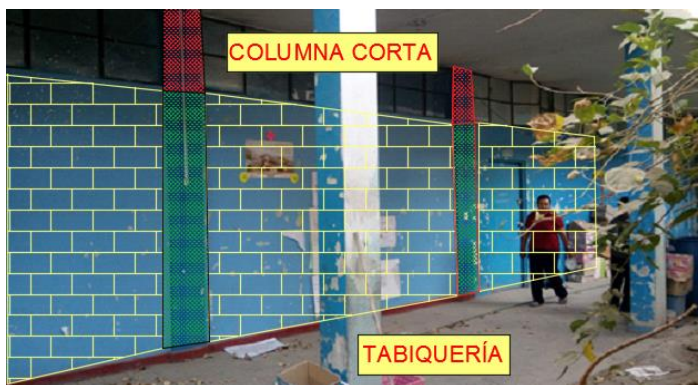
Figura 73. Elevación secundaria del pabellón P-3 del primer nivel

En el primer y segundo piso no existen juntas en ambas direcciones. Teniendo como base las deficiencias explicadas, los muros de albañilería son inestables frente a un sismo severo y fallarían por cortante (Talace, 2004).

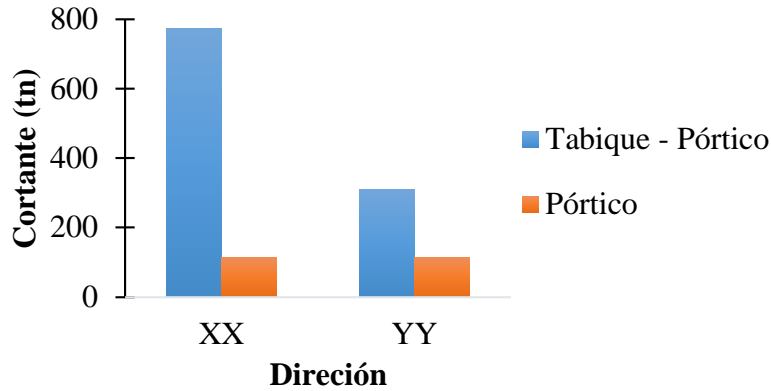
Figura 91. Fuerza cortante en la base

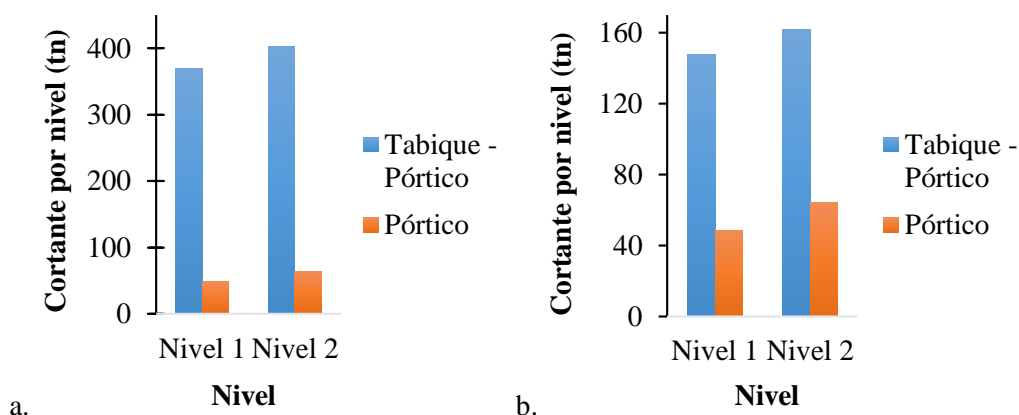
Figura 92. Distribución de fuerza cortante en dirección X (a) y dirección Y (b)
