UNIVERSIDAD JOSÉ CARLOS MARIÁTEGUI

T E S I S

**EVALUACIÓN DE LA RESISTENCIA DEL CONCRETO
MEDIANTE EL ÍNDICE DE REBOTE EN COLUMNAS
DE VIVIENDAS DEL CENTRO POBLADO DE
SAN ANTONIO - MOQUEGUA 2020**

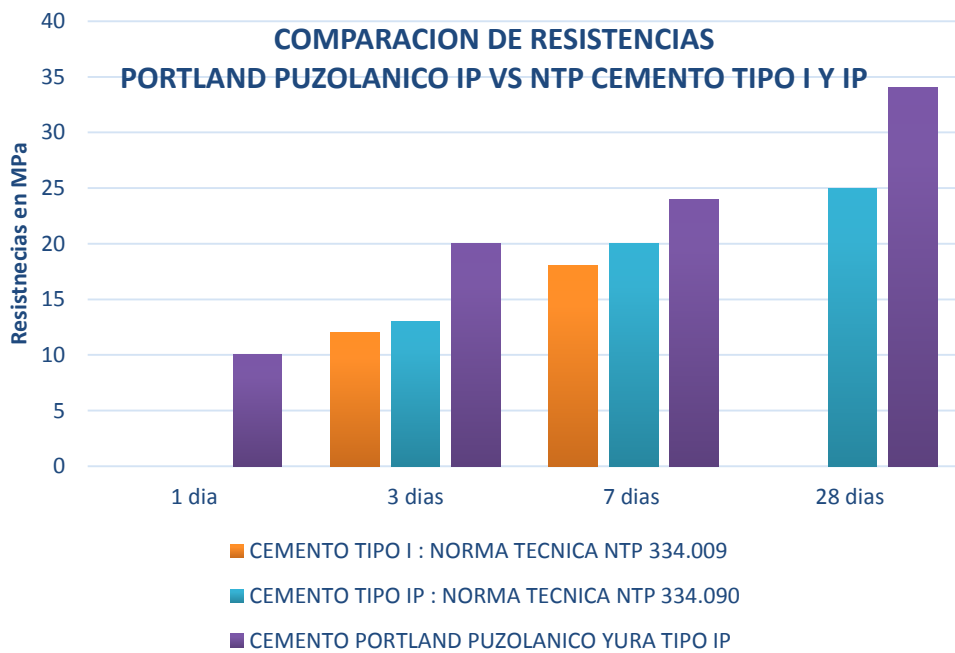
e. Comparativa de cementos I y IP.

Figura 1. Comparativo de resistencias

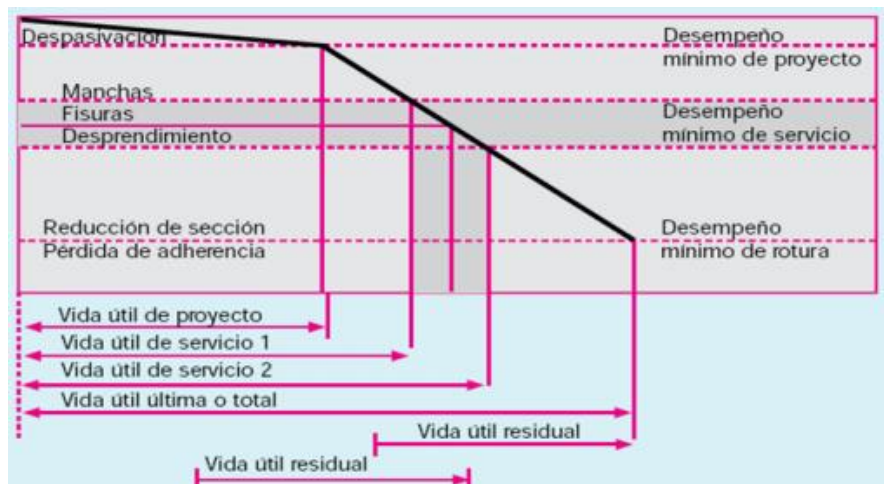
Segunda: El otro periodo de tiempo se da en el momento en que ocurren fisuras en el concreto donde se observe el desprendimiento del recubrimiento o la aparición de manchas superficiales del concreto. En esa situación se conoce que el periodo es muy cambiante ya que depende de cada situación en que se presente. (Muñoz y Mendoza, 2013).

Tercera: Un período de tiempo que comprende desde el colapso parcial o total de la edificación o elemento estructural. A este período de tiempo se asocia la llamada vida útil última o total. Corresponde al tiempo en el que se da una significativa reducción de secciones o la total pérdida de adherencia de la relación concreto-refuerzo, que como resultado se daría el colapso total de la estructura (Muñoz y Mendoza, 2013).

Figura 3. Vida útil del concreto
 Fuente: Muñoz y Mendoza, 2013

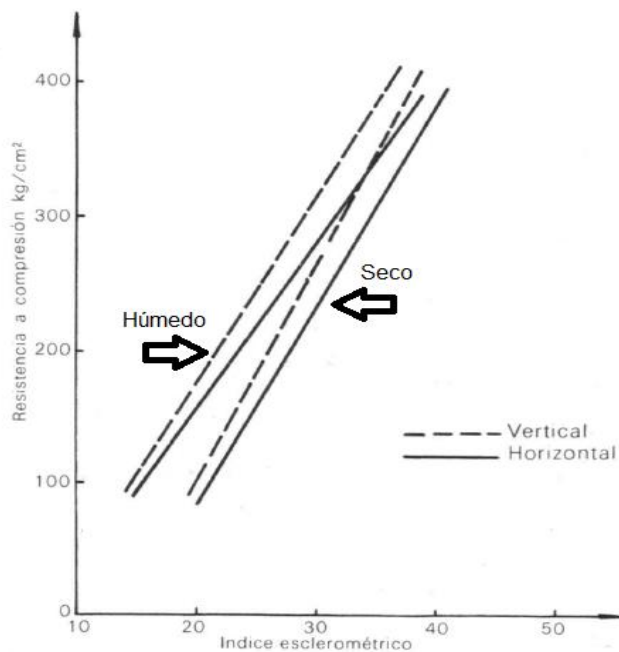
Gomez (2015), la presencia de agua satura los poros de la superficie del concreto y este ejerce un fenómeno de amortiguamiento al golpe de la masa del esclerómetro, de esta manera se podría concluir que las superficies húmedas presentan valores menores de índice de rebote que las de concreto con superficie seca, como se representa a continuación.

Figura 6. Variación del índice de rebote, respecto a la humedad del concreto
Fuente: Gomez, 2015

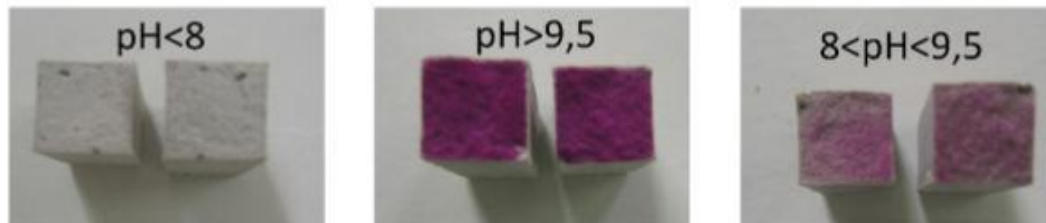
Paso 5. Resultados: Si la combinación de disolución y el material extraído se vuelve purpura esto nos indica que no existe carbonatación, no obstante, si no se torna de ningún color que decir que existe carbonatación.

Figura 9. Tonalidades de la fenolftaleína

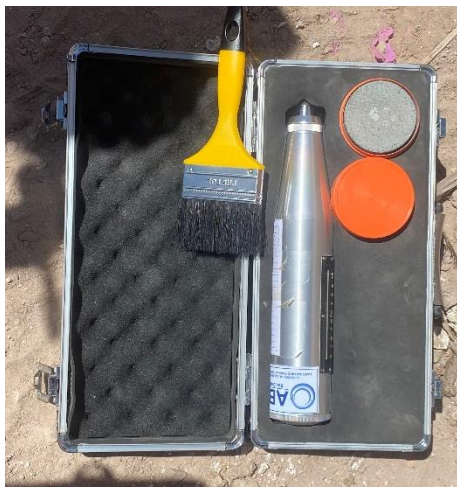
- Esclerómetro modelo HT 225: Instrumento fundamental para realizar el método del índice de rebote en las columnas de las viviendas.

Figura 10. Esclerómetro HT-225

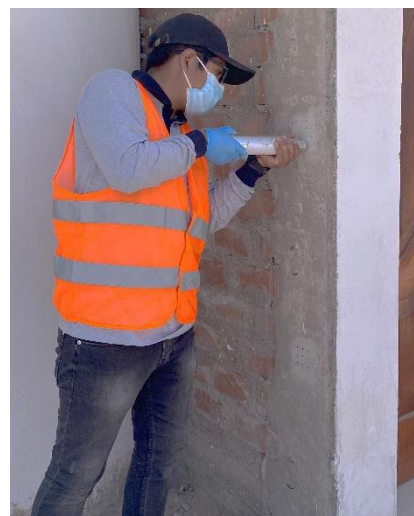
Figura 11. Ensayo índice de rebote

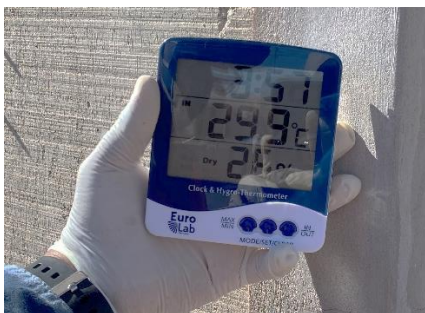
- Termohigrometro: Instrumento que nos permitirá conocer la humedad relativa a la que está expuesta el elemento a ensayar.

Figura 12. Medición de humedad relativa con Termohigrometro

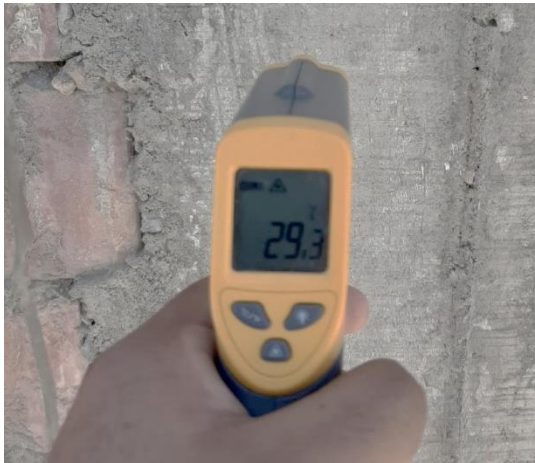
- Termómetro digital: Instrumento que mediante un láser nos indicará a cuanto de temperatura se encuentra la superficie de la columna, para ver si es conveniente emplear el ensayo, ya que se recomienda que la superficie esté entre 10 a 35 °C.

Figura 13. Medición de temperatura de la columna de concreto con termómetro digital

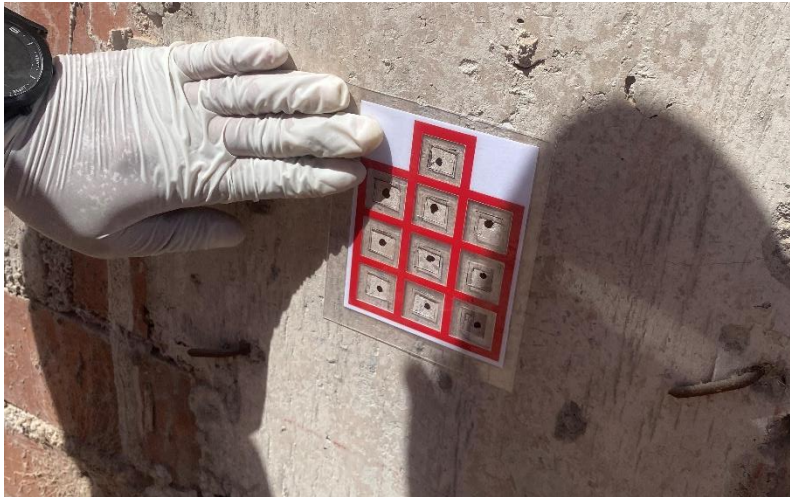
- Molde: se hizo la confección de un molde rectangular para realizar el trazo de los 10 puntos donde se realizó los disparos del esclerómetro, según norma NTP 339.181.

Figura 15. Trazo de 10 puntos de ensayo con plantilla

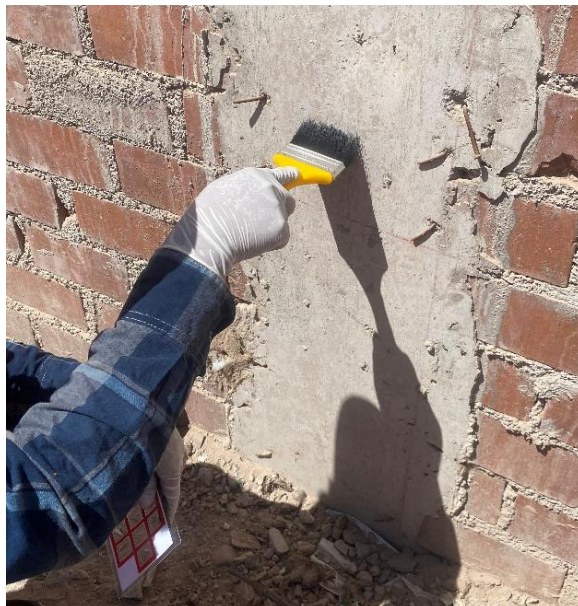
- Brocha: instrumento para realizar la limpieza superficial del elemento, quitar impurezas y material particulado.

Figura 16. Limpieza de superficie de columna con brocha

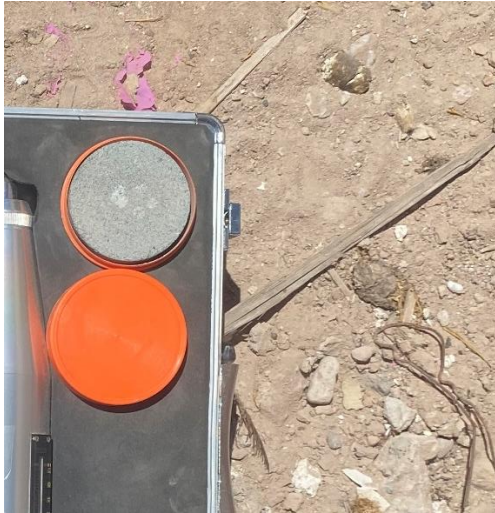
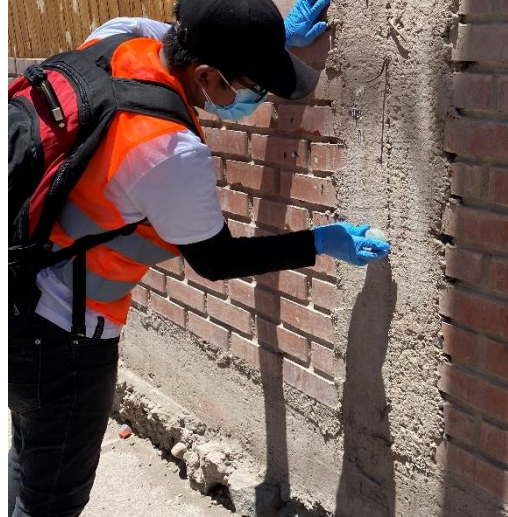
- Piedra abrasiva: este material se utilizó para remover una pequeña capa superficial de concreto de la estructura.

Figura 17. Piedra abrasiva

Figura 18. Pulido de superficie de concreto

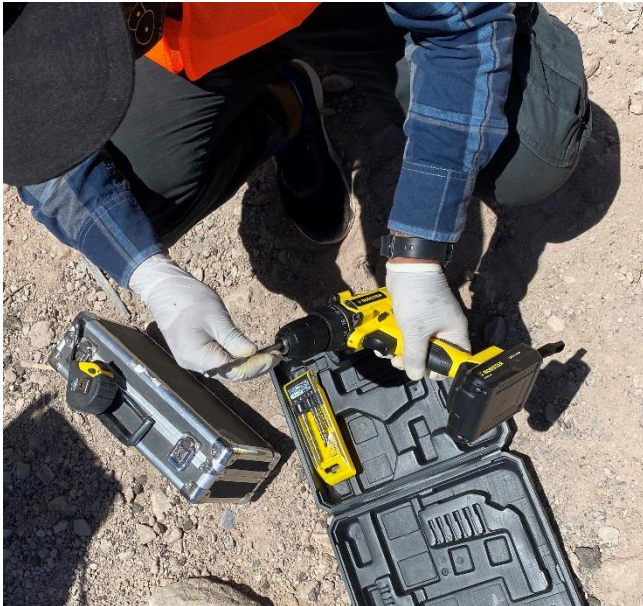
- Taladro portátil: instrumento empleado para perforar el elemento y extraer concreto pulverizado en una pequeña proporción.

Figura 19. Taladro a batería

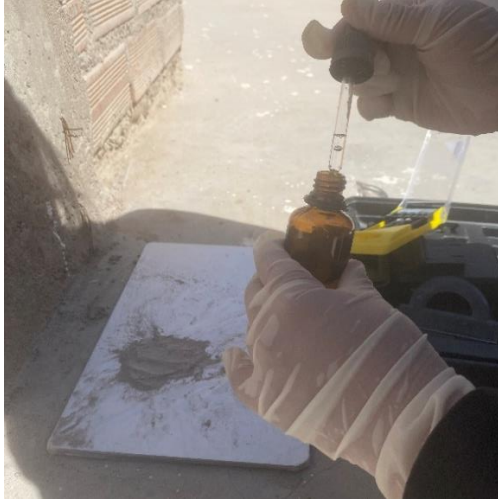
- Fenolftaleína: sustancia que nos permitirá saber si el concreto se encuentra carbonatado.

Figura 20. Ensayo de fenolftaleína

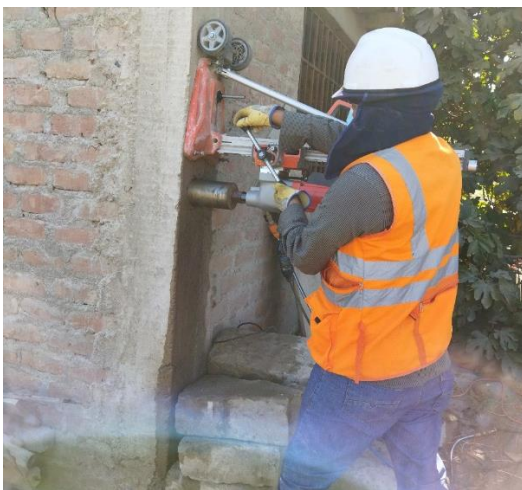
- Formato de ensayo para recolectar datos en campo: El formato se puede apreciar en el apéndice D.
- Extractor de diamantinas: Se empleó un extractor para obtener dos muestras de concreto para llevar al laboratorio y realizar el ensayo del índice de rebote y contrastación con la rotura en la prensa hidráulica para conocer su $f'c$.

Figura 21. Extracción de diamantina en columna de concreto

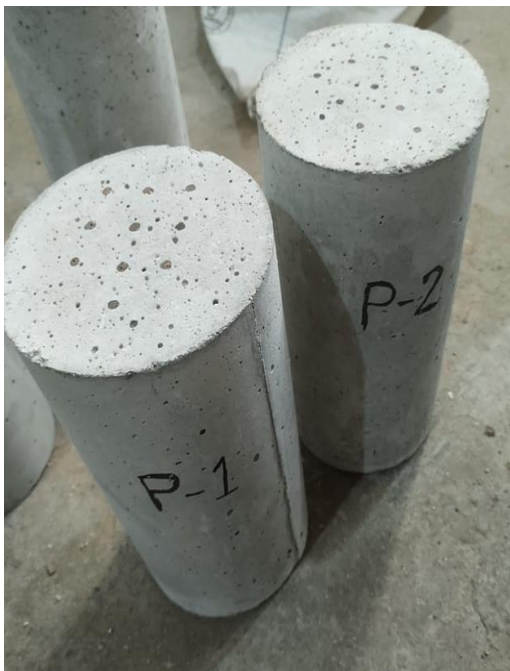
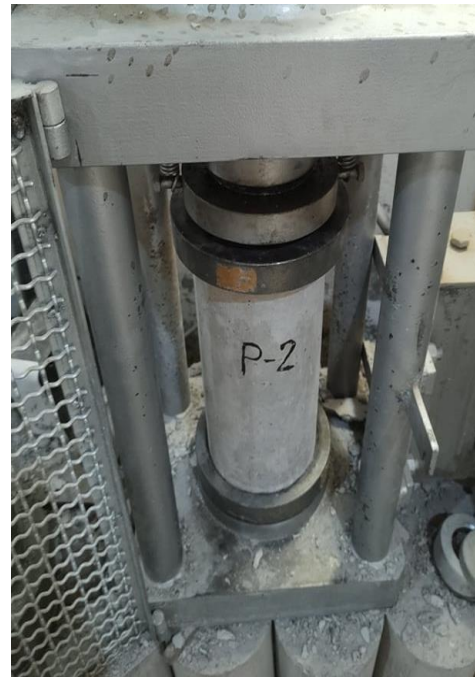
- Rotura de dos probetas de concreto a los 28 días.

Figura 22. Probetas de muestra P1, P2

Figura 23. Ensayo a compresión de P2

Posterior a la extracción de diamantinas, también se hizo la comprobación en dos probetas de concreto de dimensiones 15 x 30 cm proporcionadas por el laboratorio ABG Building SRL, provenientes de un proyecto de la localidad, la rotura se hizo a los 28 días, similar al proceso que antecedió, se hizo el ensayo del índice de rebote en las probetas y posterior se procedió a romper por compresión axial.

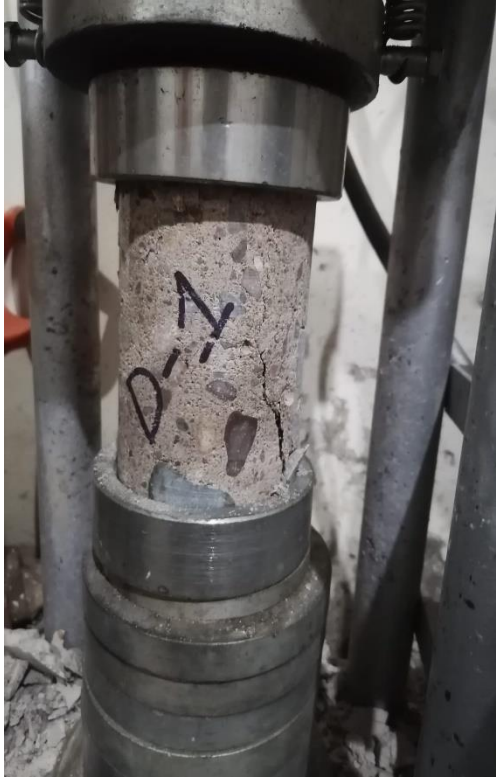
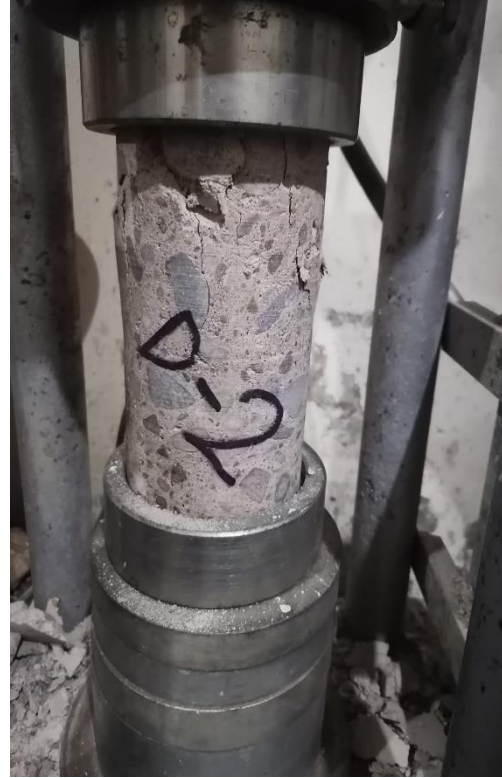
- Rotura de 02 diamantinas extraídas de una columna de una vivienda.

Figura 24. Ensayo a compresión D-1

Figura 25. Ensayo a compresión D-2

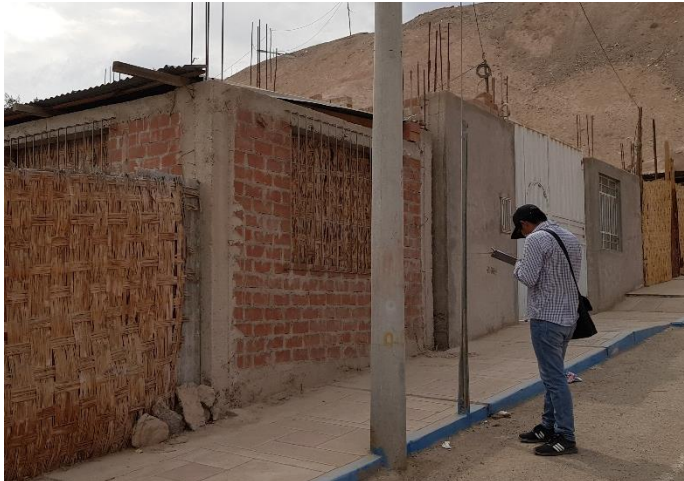
Figura 29. Reconocimiento y localización de la muestra

El estudio se inició con un reconocimiento en campo dónde se recorrió y abarcó la mayor parte de asociaciones de vivienda y urbanizaciones que comprenden al centro poblado en mención. El criterio empleado para la ubicación y selección de muestras fue mediante la visualización del elemento (columnas de las viviendas), de manera que, la superficie del elemento estructural no se

encuentre cubierta con algún tipo de acabado o tarrajeo para poder ejecutar el método del índice de rebote de manera correcta. Finalmente concluimos que la muestra en evaluación fueron un total de 110 columnas, una por cada vivienda reconocida.

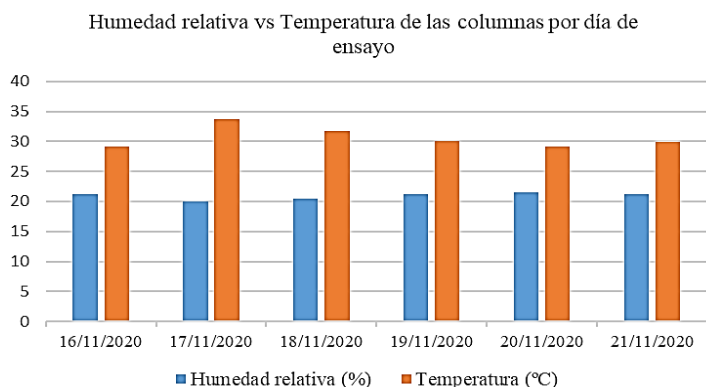
Fecha	Humedad relativa (%)	Temperatura de columna (°C)
16/11/2020	21	29
17/11/2020	20	34
18/11/2020	20	32
19/11/2020	21	30
20/11/2020	21	29
21/11/2020	21	30
Promedio	20,9	30,6

Figura 30. Humedad relativa vs Temperatura de columnas

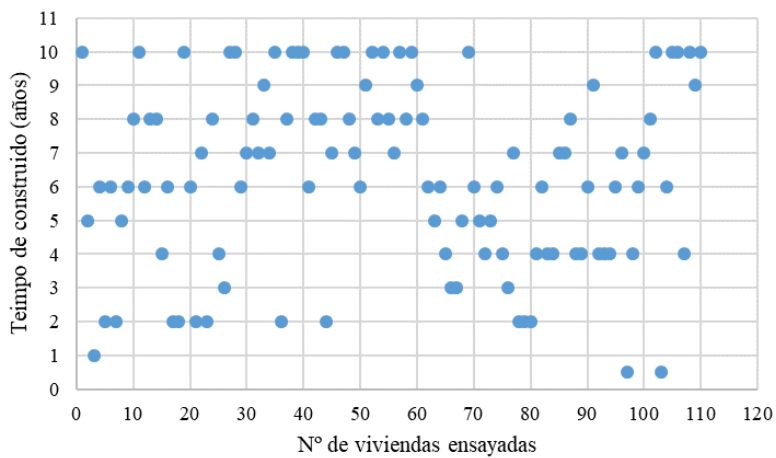
Figura 31. Tiempo de construcción de las muestras

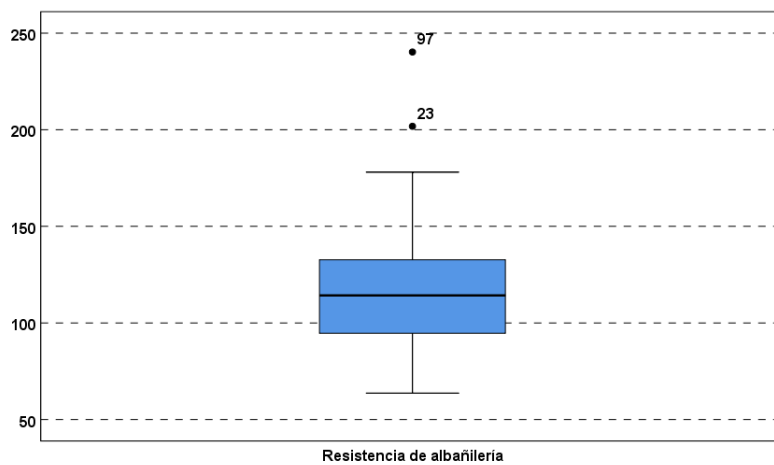
Figura 37. Gráfica de diagrama de cajas para la variable resistencia de columnas de albañilería

La figura 37 muestra el diagrama de cajas, en la cual muestra que del total de datos que es de 110, existen dos valores atípicos que se encuentra fuera del diagrama de cajas; además el diagrama muestra que los datos se encuentran un tanto concentrados alrededor del promedio o la línea negra, consecuentemente los datos se encuentran un concentrados y no dispersos.
