UNIVERSIDAD JOSÉ CARLOS MARIÁTEGUI

ESCUELA PROFESIONAL DE INGENIERÍA CIVIL

T E S I S

**METODOLOGÍA PARA DISMINUIR LA CORROSIÓN EN
LA CIMENTACIÓN DEBIDO A LA PRESENCIA DE
CLORUROS Y SULFATOS EN EL SUELO
DEL PUESTO DE SALUD DEL CPM
CHEN-CHEN MOQUEGUA – 2019**

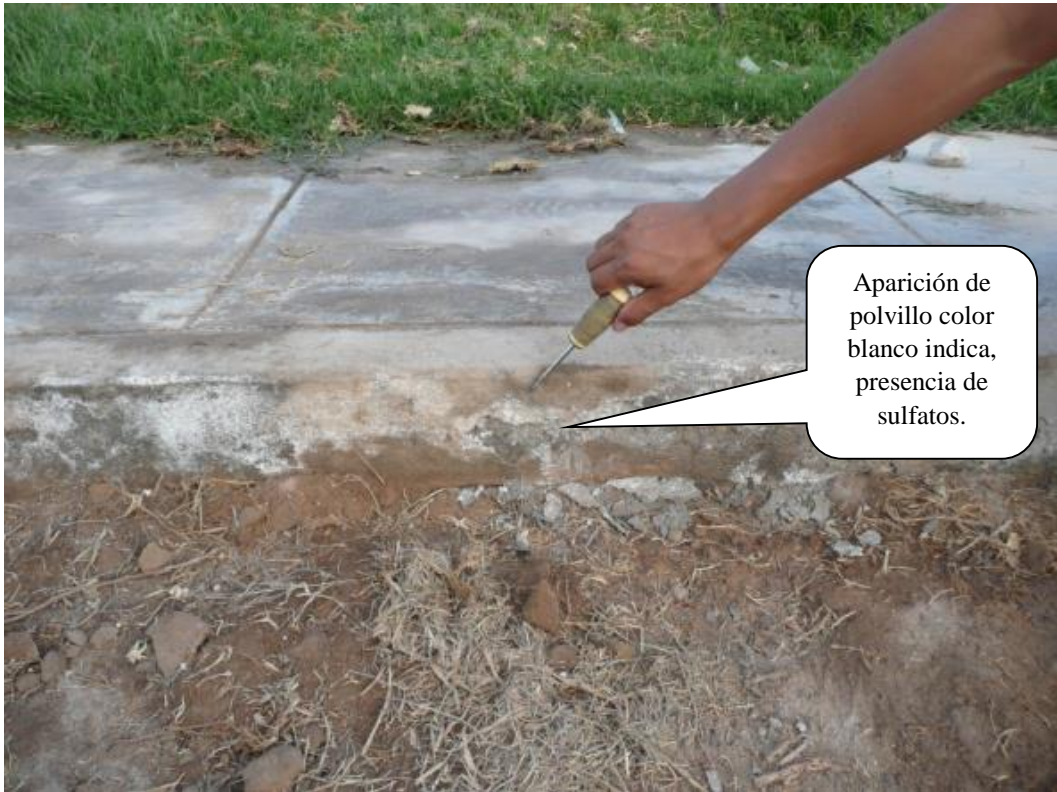
Deterioro en losa deportiva de la Asociación de Vivienda 29 de enero

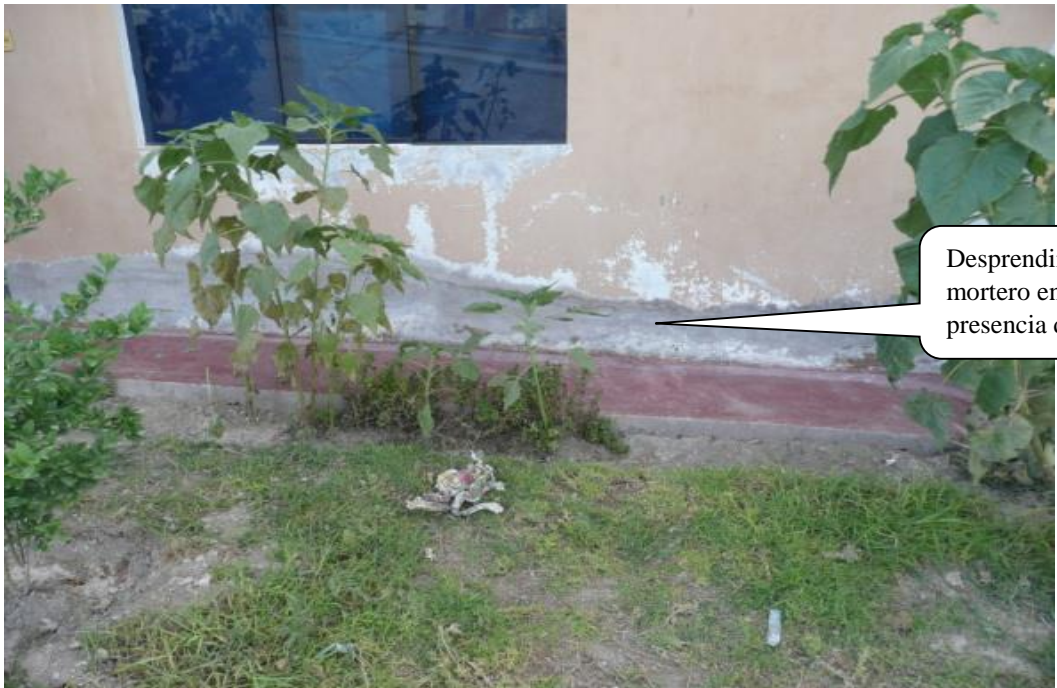
Figura 2

Deterioro de los muros

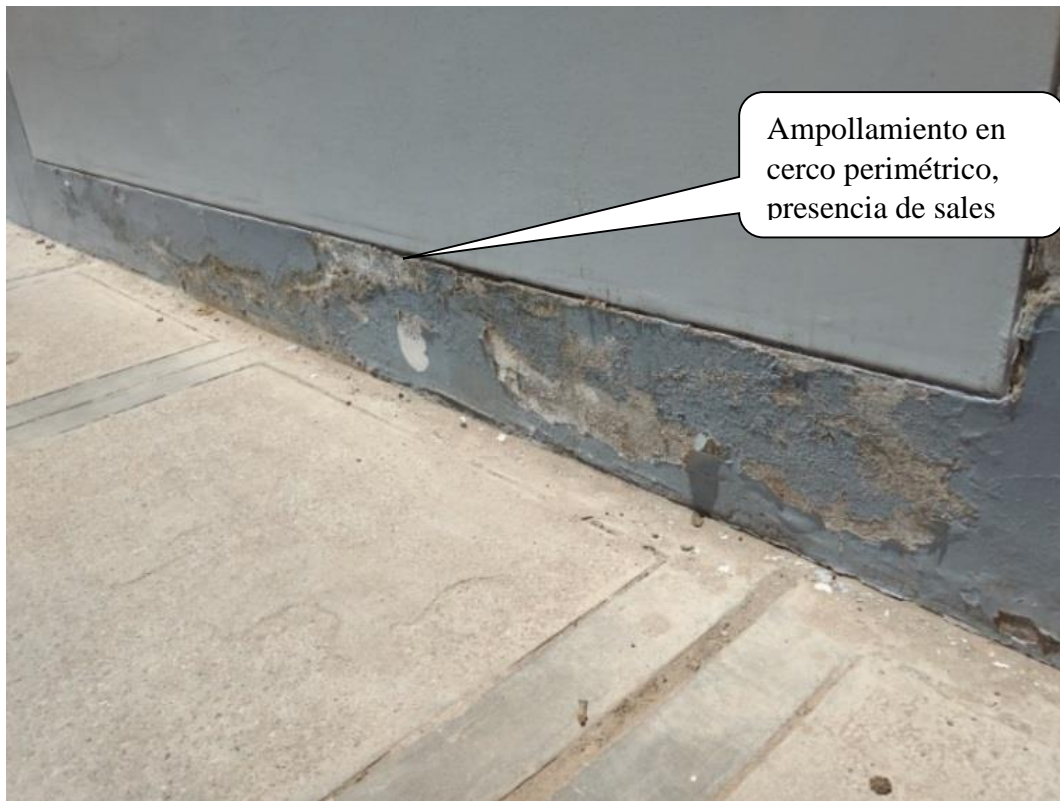
Figura 3

Desprendimiento de pintura en el cerco perimétrico en Puesto de Salud del CPM de Chen Chen por la calle 13

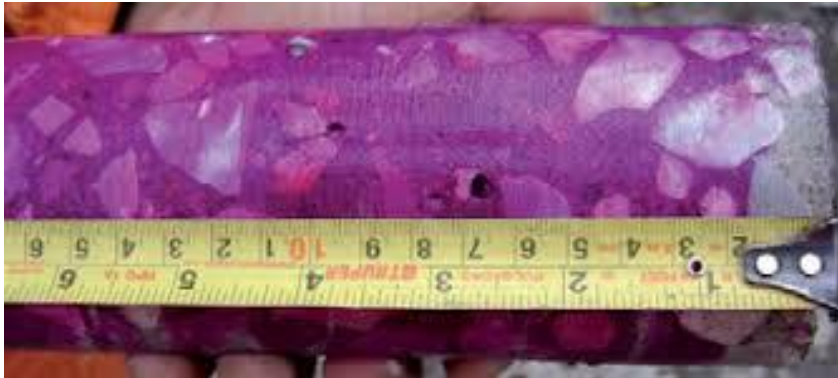
Variación del color de la fenolftaleína con el PH del hormigón

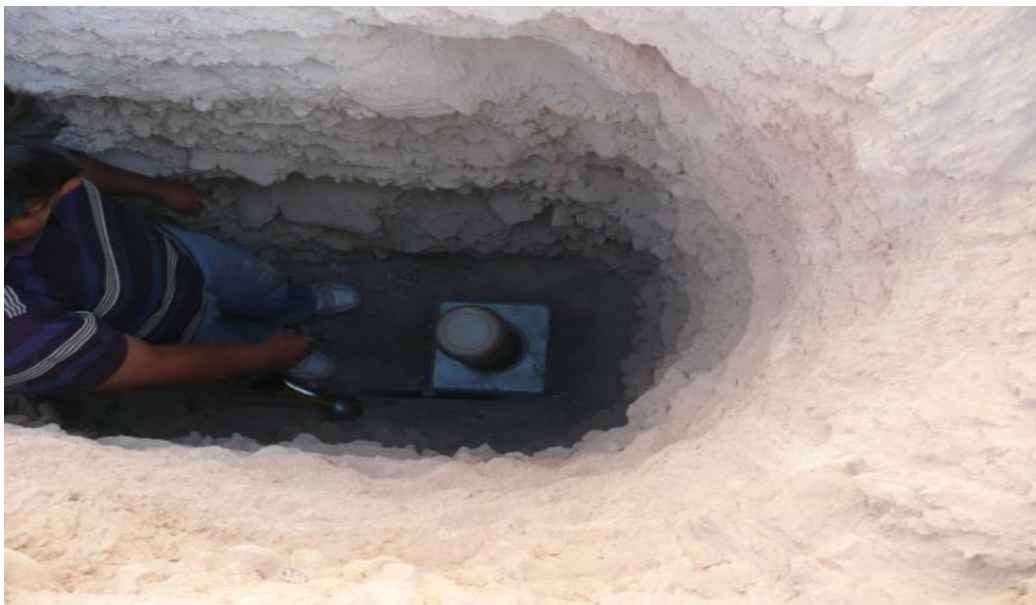
Figura 22

Calicata N°2

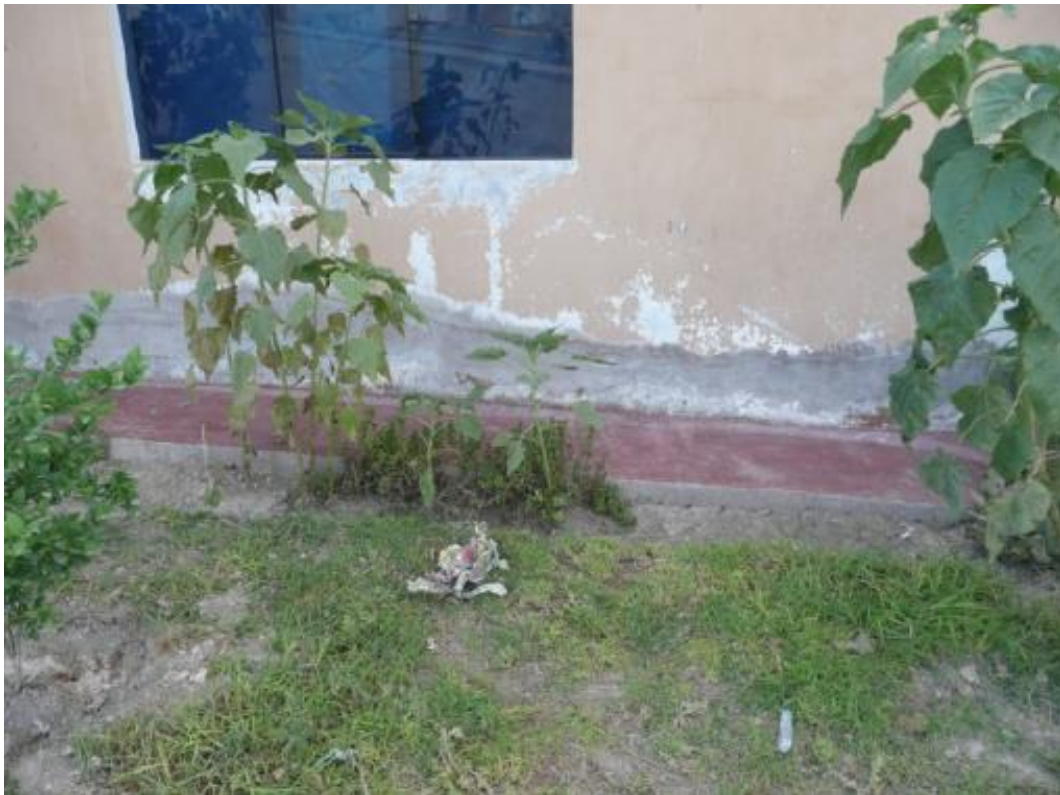
Se concluye que existe agresión química debido a la presencia de sulfatos, por lo que se recomienda usar el Cemento Portland TIPO V. (ASTM C150) para los elementos estructurales enterrados y para los elementos estructurales expuestos al aire libre se empleara el Cemento Portland TIPO IP.
