UNIVERSIDAD JOSÉ CARLOS MARIÁTEGUI

T E S I S

**ANÁLISIS SUPERFICIAL DE LA INFRAESTRUCTURA VIAL PARA EL
MANTENIMIENTO VIAL DE LA AV. MALECÓN RIBEREÑO,
DISTRITO DE MOQUEGUA – 2014**

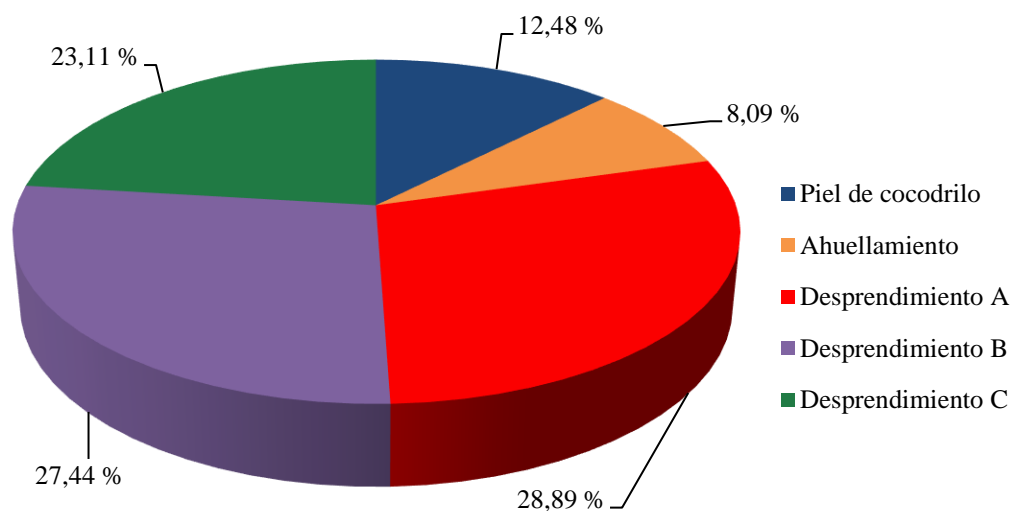
Figura 29. Resultados estadísticos de la identificación de los tipos de daños sobre pavimento asfáltico presente en la infraestructura vial de la Av. Malecón Ribereño entre la progresiva 0+000 a la progresiva 4+300

Tipo de daño	Dimensiones					%
	Progresivas	Profundidad (cm)	Largo (m)	Ancho (m)	Parcial (m ²)	
Piel de cocodrilo (Tipo de severidad: Alta)	prog. 0+620	10,00 a 15,00	12,00	1,80	21,60	12,48 %
Ahuellamiento (Tipo de severidad: Alta)	prog. 1+645	1,50 a 3,00	7,00	2,00	14,00	8,09 %
Desprendimiento A (Tipo de severidad: Alta)	prog. 3+360	10,00 a 20,00	20,00	2,50	50,00	28,89 %
Desprendimiento B (Tipo de severidad: Alta)	prog. 3+700	10,00 a 20,00	19,00	2,50	47,50	27,44 %
Desprendimiento C (Tipo de severidad: Alta)	prog. 3+740	10,00 a 20,00	16,00	2,50	40,00	23,11 %
Total					173,10	100,00 %

De acuerdo a la tabla 10 y a la figura 29, se han identificado diversos tipos daños sobre pavimento asfáltico todas con severidad alta, distribuidos de la siguiente manera: ahuellamiento con profundidades entre 1,50 a 3,00 cm con un área total de 14,00 m² que representa el 8,09 %, seguido del piel de cocodrilo con profundidades entre 10,00 a 15,00 cm con un área total de 21,60 m² que representa el 12,48 %, luego se encuentra el desprendimiento C con profundidades entre 10,00 a 20,00 cm con un área total de 40,00 m² que representa el 23,11 %, seguido del desprendimiento B con profundidades entre 10,00 a 20,00 cm con un área total de 47,50 m² que representa el 27,44 % y por último el desprendimiento A con profundidades entre 10,00 a 20,00 cm con un área total de 50,00 m² que representa el 28,89 %.

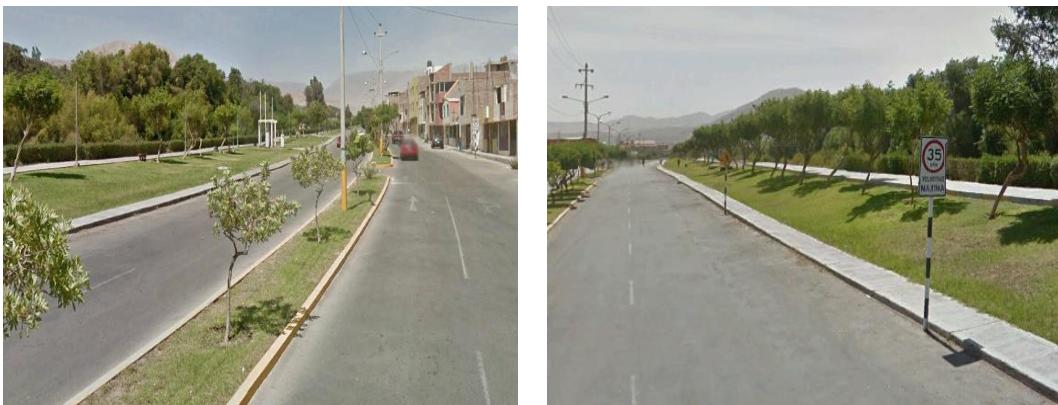
En las figuras 36, se muestran la presencia de residuos sólidos en proporciones pequeñas a lo largo de este tramo y en la figura 37, se muestra los elementos de la vía que no presentan daños significativos entre la progresiva 0+000 a la progresiva 0+500.

Figura 37. Elementos de la vía que no presentan daños significativos entre la progresiva 0+000 a la progresiva 0+500

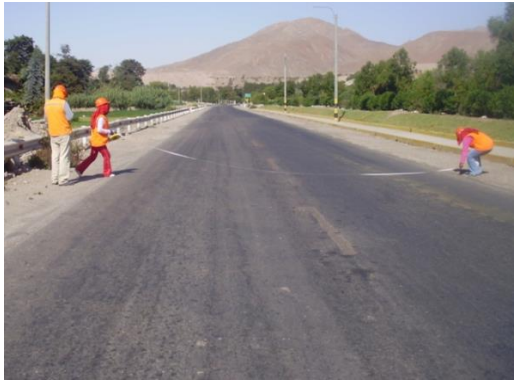
En la figura 46, se muestra el desgaste significativo de la carpeta asfáltica ubicado entre la progresiva 2+000 y la progresiva 2+160.

Figura 46. Desgaste significativo de la carpeta asfáltica ubicado desde la progresiva 2+000 a la progresiva 2+160

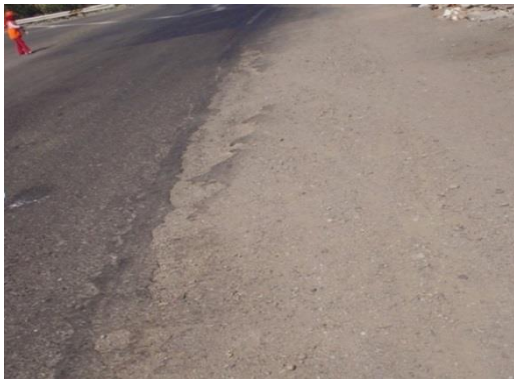
En la figura 47, se muestra el deterioro de las bermas ubicado entre la progresiva 2+000 y la progresiva 2+160.

Figura 47. Deterioro de las bermas ubicado desde la progresiva 2+000 a la progresiva 2+160

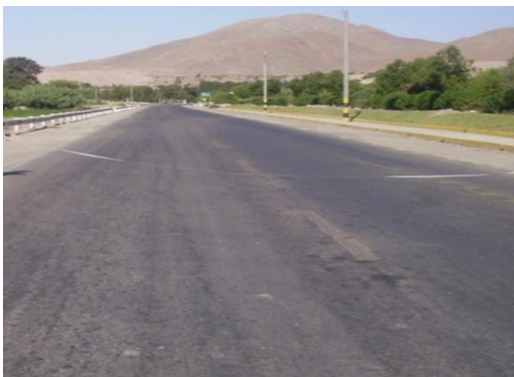
En la figura 48, se muestra la señalización horizontal de manera defectuosa entre la progresiva 2+000 y la progresiva 2+160. En la figura 49, se muestra el

Figura 48. Señalización horizontal de manera defectuosa ubicada desde la progresiva 2+000 a la progresiva 2+160

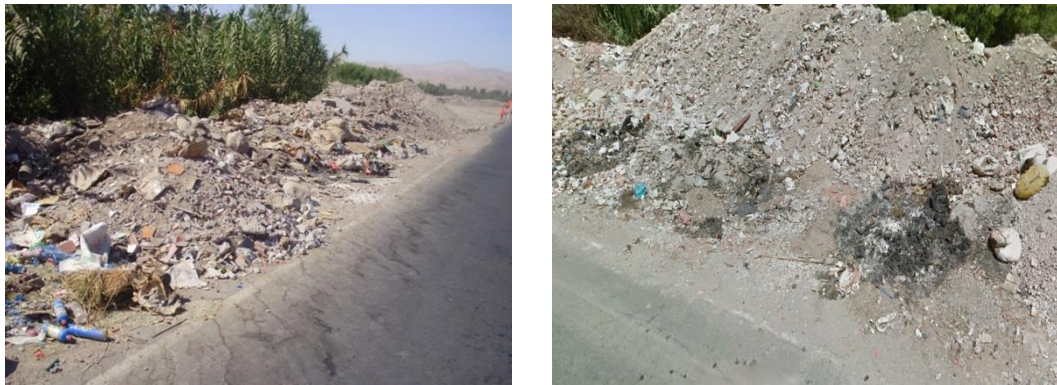
En la figura 50, se muestra el mal estado de los postes delineadores ubicado entre la progresiva 2+500 y la progresiva 3+000. En la figura 51, se muestra la presencia de residuos sólidos en proporciones medianas, ubicado en el lado izquierdo entre la progresiva 2+700 y la progresiva 2+900.

Figura 51. Presencia de residuos sólidos en proporciones medianas ubicado en el lado izquierdo entre la progresiva 2+700 y la progresiva 2+900.

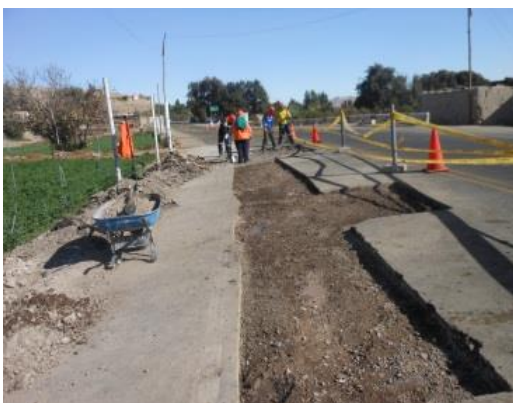
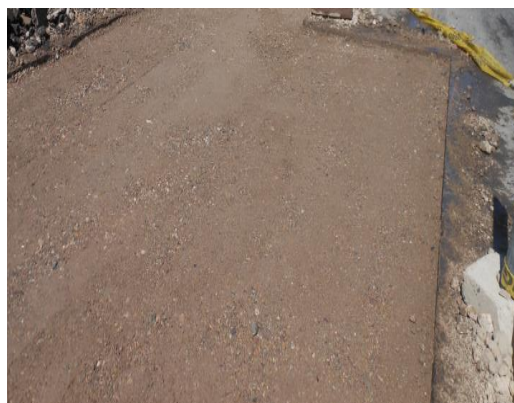
Figura 79. Reemplazo, nivelación y compactación del material de la base granular, progresiva 3+740

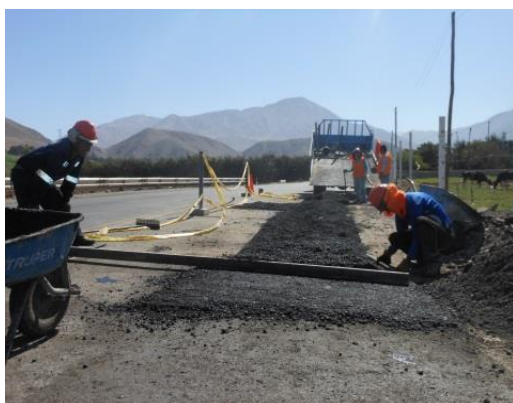
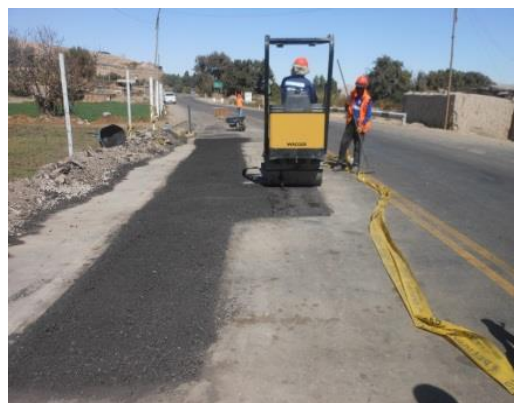
Figura 80. Imprimación del material de la base granular, extensión y compactación de la mezcla asfáltica, progresiva 3+740

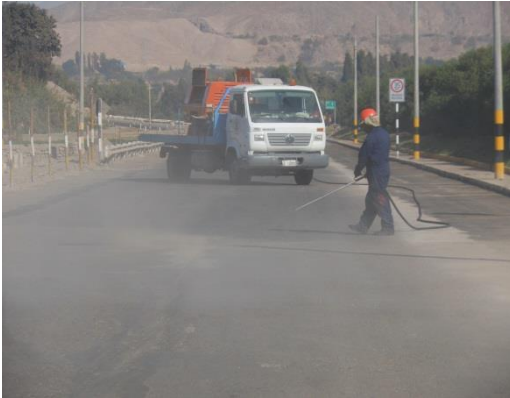
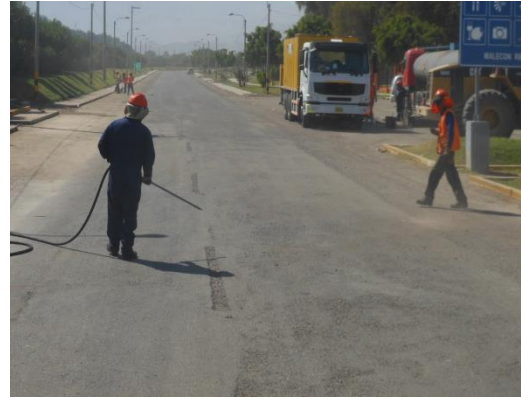
Figura 82. Limpieza total de la superficie del pavimento con uso de compresora de aire en la Av. Malecón Ribereño, progresiva 1+160 @ 2+160

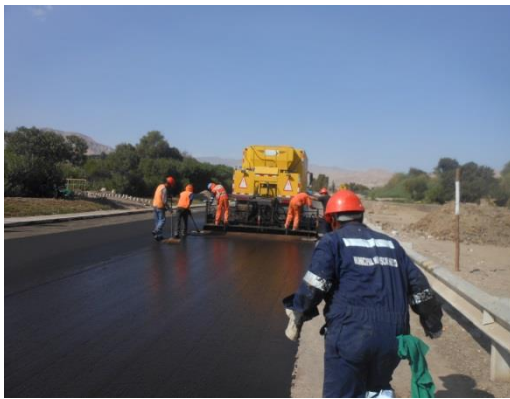
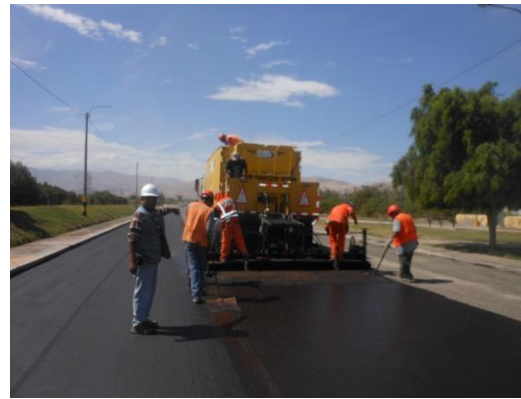
Figura 83. Aplicación del sello asfáltico en la superficie del pavimento con uso de camión micropavimentador en la Av. Malecón Ribereño, progresiva 1+160 @ 2+160

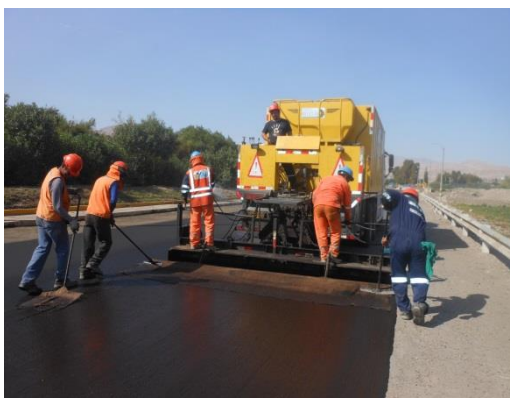
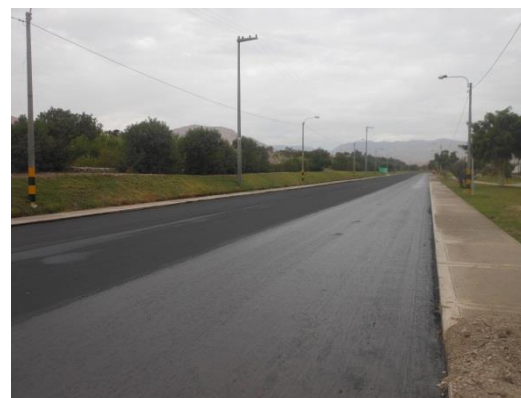
Figura 84. Culminación de la aplicación del sello asfáltico en la superficie del pavimento en la Av. Malecón Ribereño, progresiva 1+160 @ 2+160

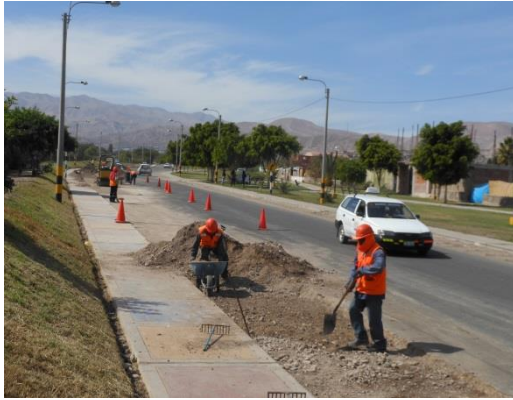
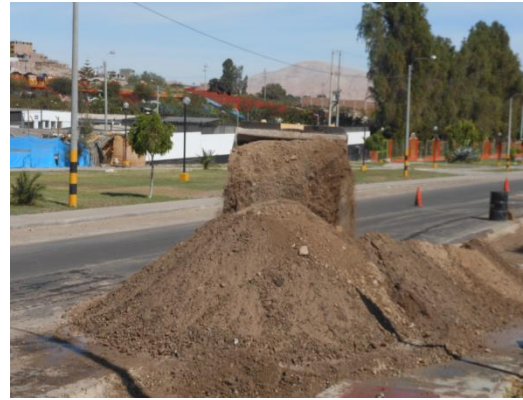
Figura 86. Remoción de la base deteriorada, lado derecho de la berma de la Av. Malecón Ribereño, progresiva 1+160 @ 2+160

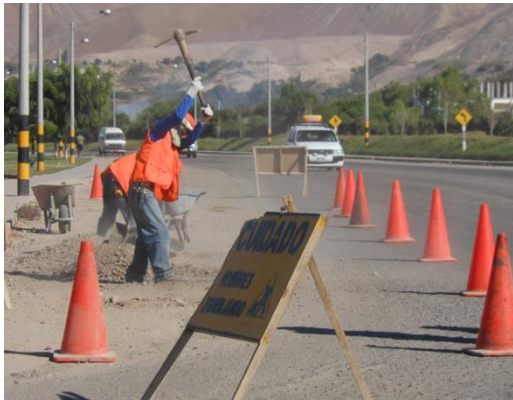
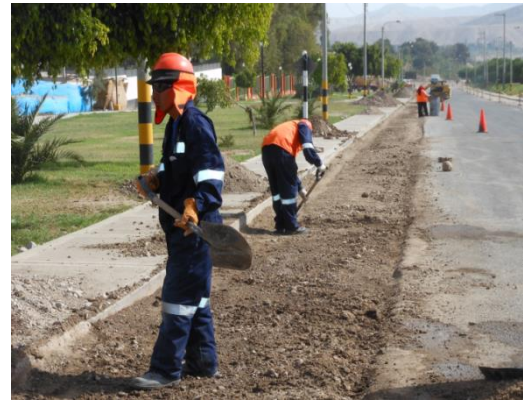
Figura 87. Remoción de la base deteriorada, lado izquierdo de la berma de la Av. Malecón Ribereño, progresiva 1+160 @ 2+160

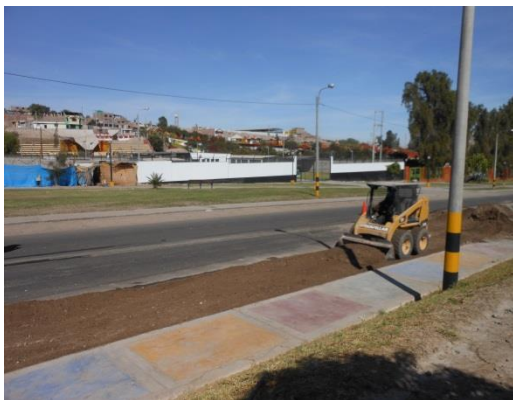
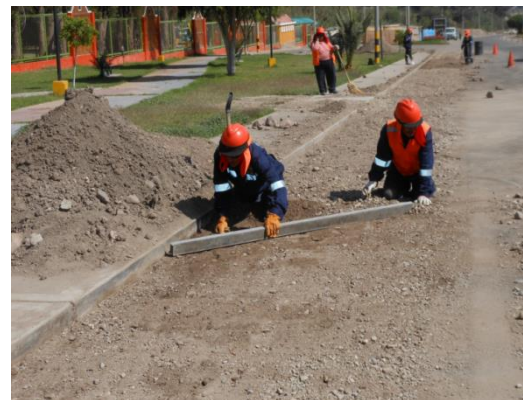
Figura 88. Extensión del material granular preparado y batido, a ambos lados de la berma de la Av. Malecón Ribereño, progresiva 1+160 @ 2+160

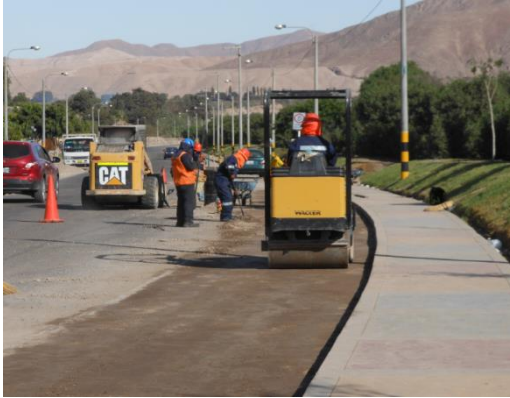
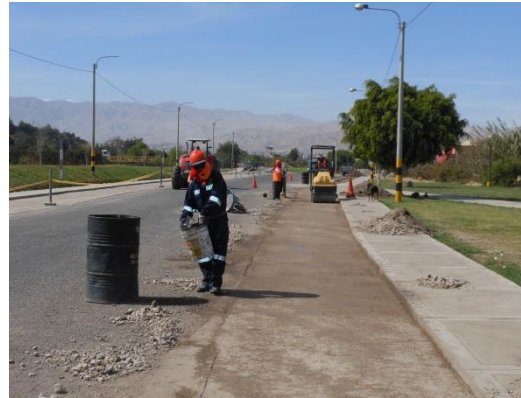
Figura 89. Compactación y conformación de la capa base de ambos lados de la berma de la Av. Malecón Ribereño, progresiva 1+160 @ 2+160

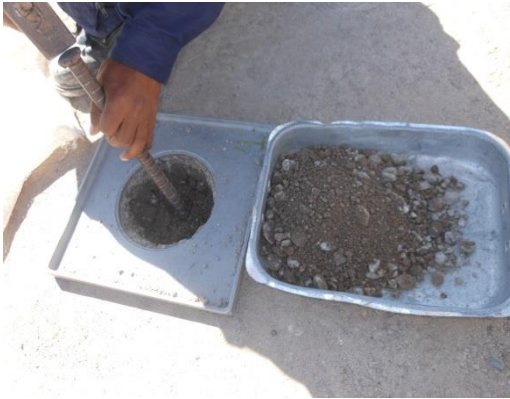
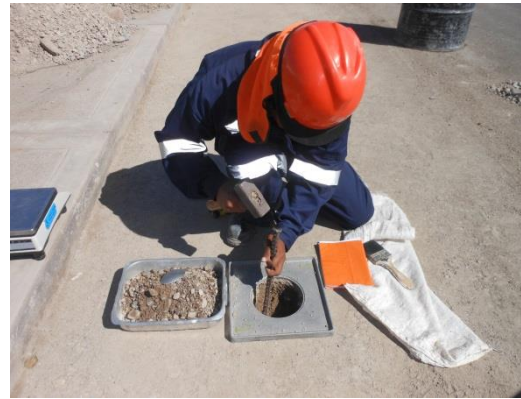
Figura 90. Ensayo densidad de campo, lado derecho de la berma de la Av. Malecón Ribereño, progresiva 1+160 @ 2+160

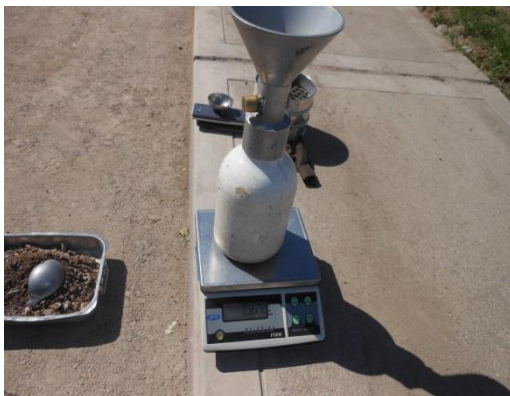
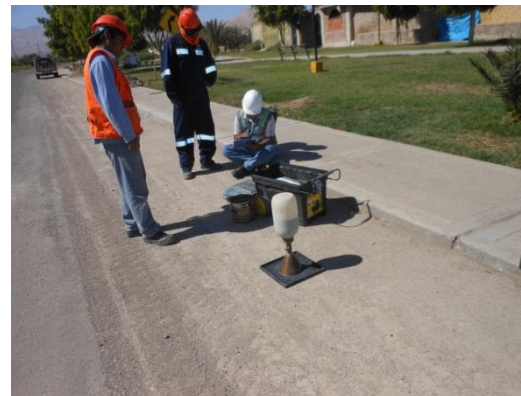
Figura 91. Ensayo densidad de campo, lado izquierdo de la berma de la Av. Malecón Ribereño, progresiva 1+160 @ 2+160

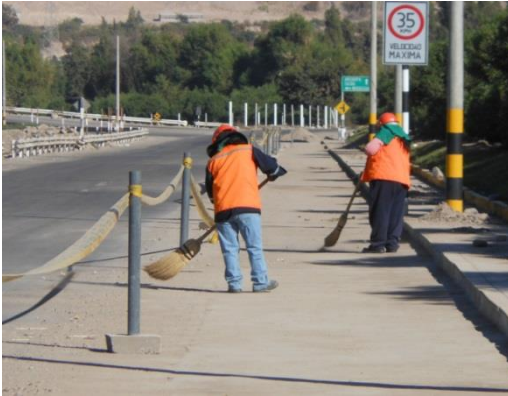
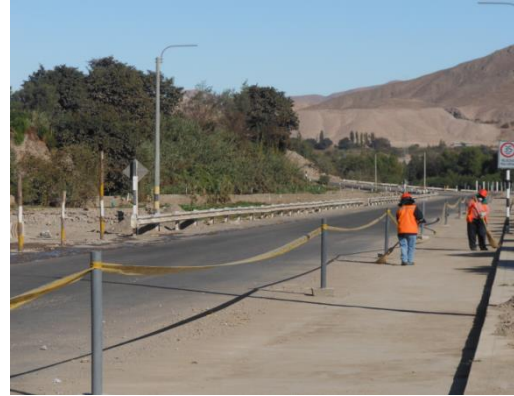
Figura 93. Limpieza y barrido de la superficie antes de la imprimación de las bermas en la Av. Malecón Ribereño, progresiva 1+160 @ 2+160

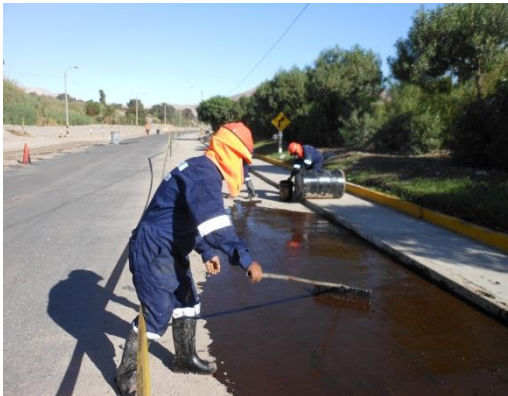
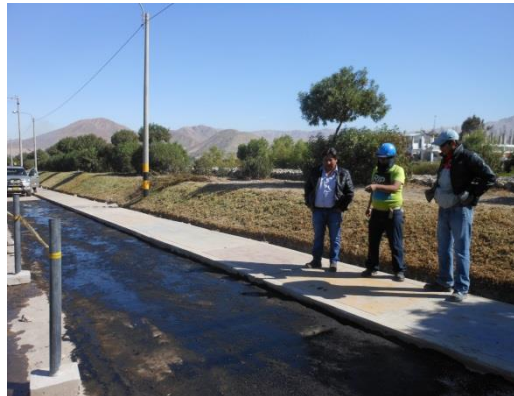
Figura 94. Aplicación de asfalto líquido, MC-30 al lado derecho de la berma de la Av. Malecón Ribereño, progresiva 1+160 @ 2+160

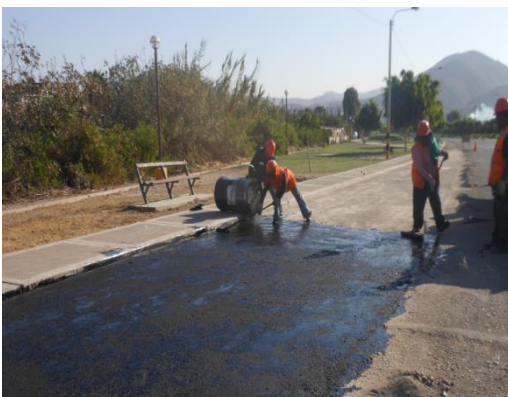
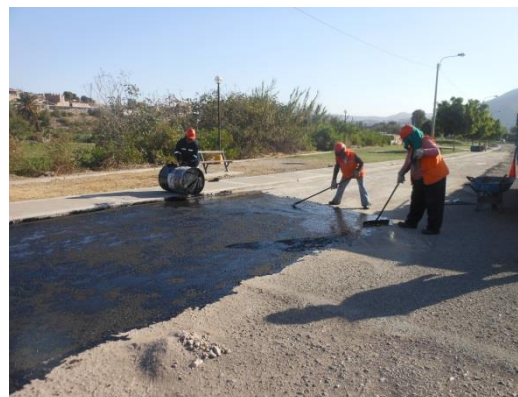
Figura 95. Aplicación de asfalto líquido, MC-30 al lado izquierdo de la berma de la Av. Malecón Ribereño, progresiva 1+160 @ 2+160

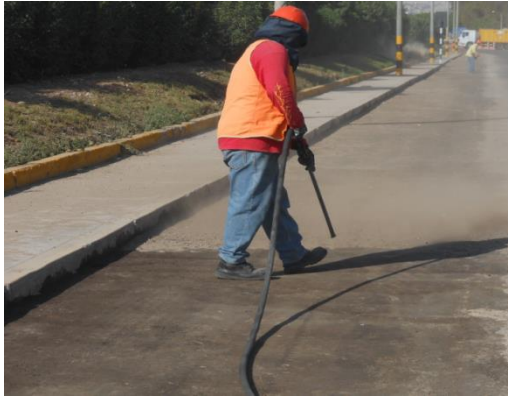
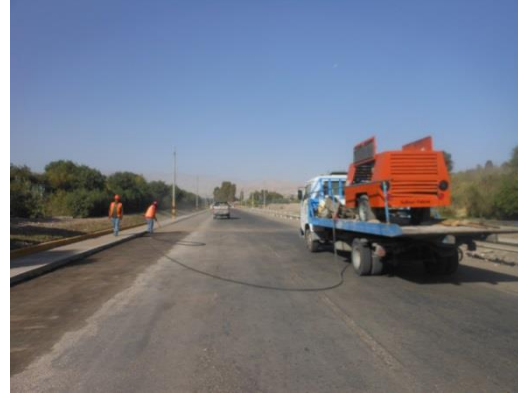
Figura 97. Limpieza total de la superficie de las bermas con uso de compresora de aire en la Av. Malecón Ribereño, progresiva 1+160 @ 2+160

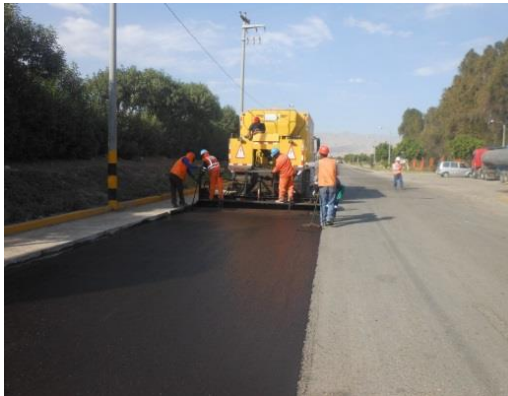
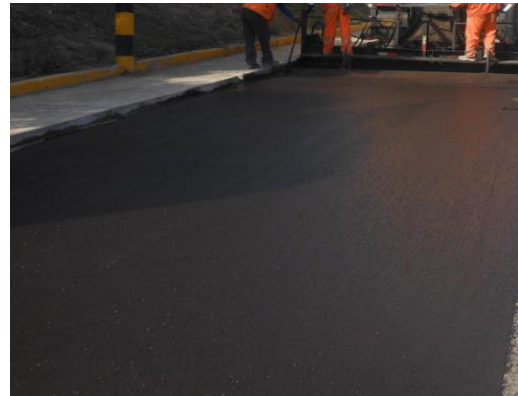
Figura 98. Aplicación del slurry seal en lado derecho de la berma con uso de camión micropavimentador en la Av. Malecón Ribereño, progresiva 1+160 @ 2+160

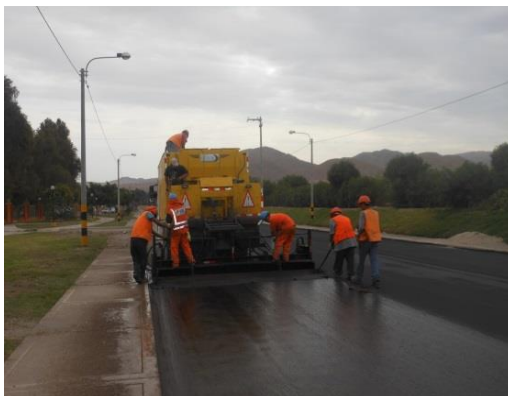
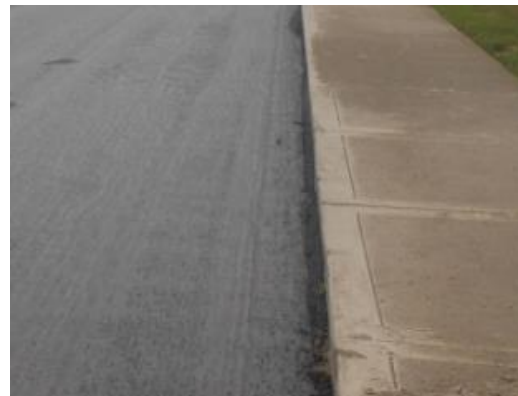
Figura 99. Aplicación del slurry seal en lado izquierdo de la berma con uso de camión micropavimentador en la Av. Malecón Ribereño, progresiva 1+160 @ 2+160

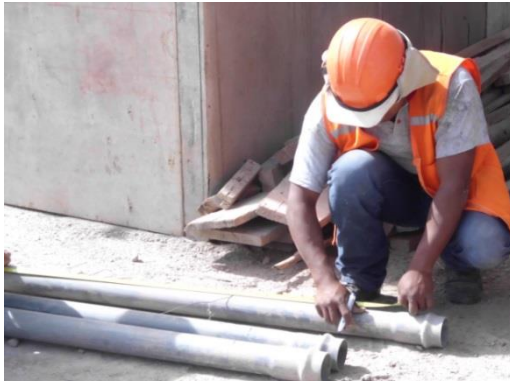
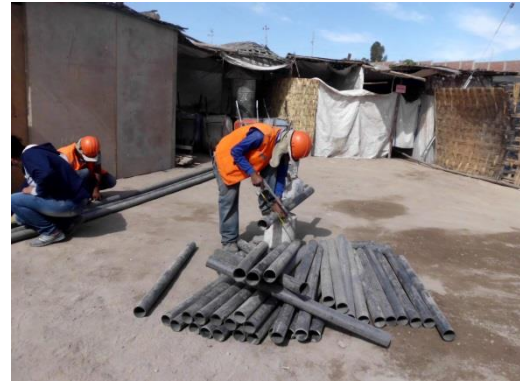
Figura 101. Cortado de tubos de PVC y preparación de los postes delineadores

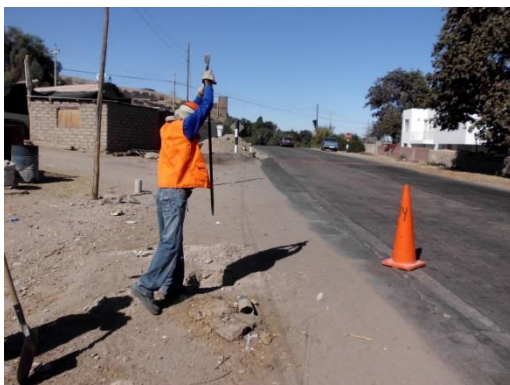
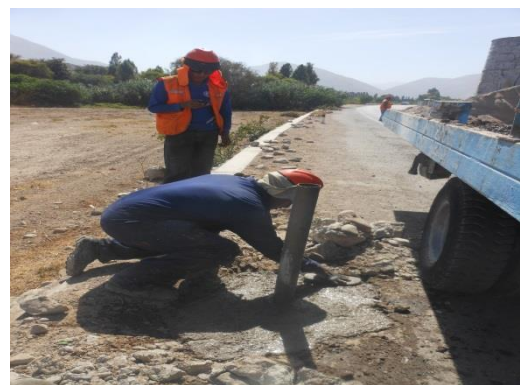
Figura 102. Instalación y fijación de los postes delineadores en la Av. Malecón Ribereño, progresiva 2+180 @ 4+300

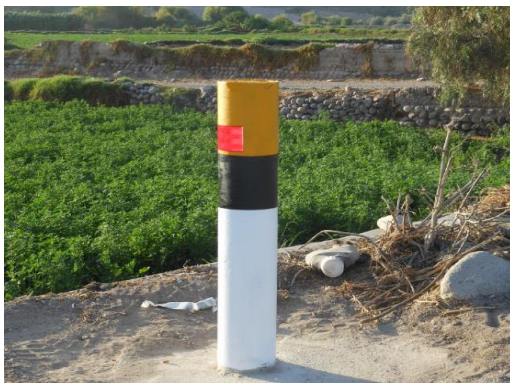
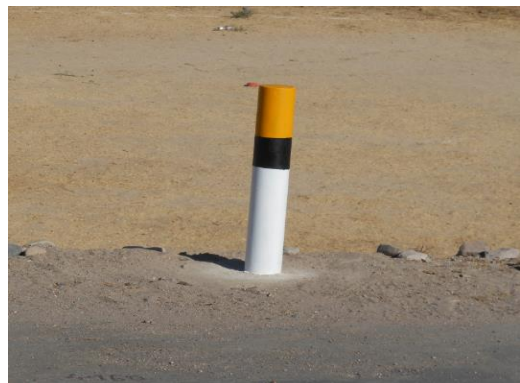
Figura 103. Reposición de los postes delineadores en la Av. Malecón Ribereño, progresiva 2+180 @ 4+300

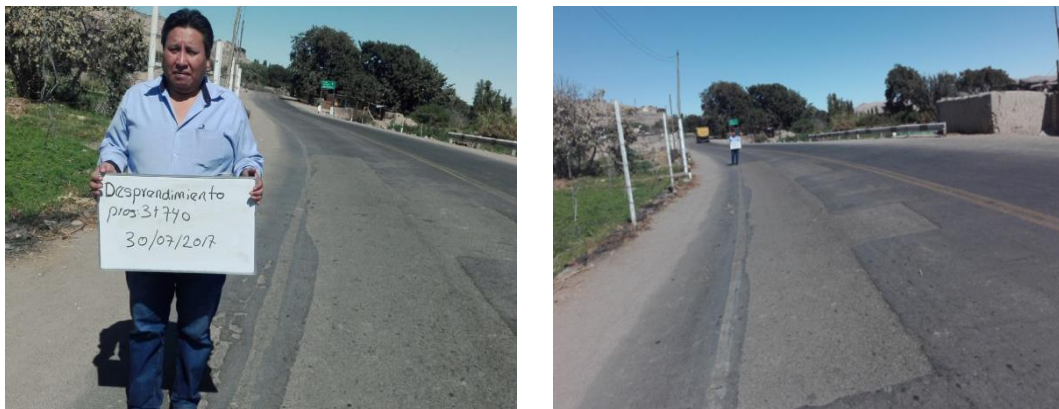
- **Desprendimiento C, progresiva 3+740**

Este bacheo asfáltico realizado en el tipo de daño denominado desprendimiento, ubicado en la progresiva 3+740 de la Av. Malecón Ribereño fue reparado entre el 18 al 27 de julio del año 2014, en la actualidad se encuentra en buenas condiciones físicas, presentando daño leve insignificante en los contornos en un área total de 4,85 m², con un ligero pero presenta un ligero desgaste con presencia de exposición de agregados en la superficie de la carpeta asfáltica, no dificultando con la transitabilidad vehicular (ver figura 108), por lo que es necesario realizarle un tratamiento con aplicación de sello asfáltico (slurry seal) de 10,00 mm, a fin de impermeabilizar y rejuvenecer la superficie lo cual va a permitir retardar su deterioro.

Figura 108. Bacheo asfáltico en el tipo de daño desprendimiento reparado en julio del año 2014 en la Av. Malecón Ribereño progresiva 3+740

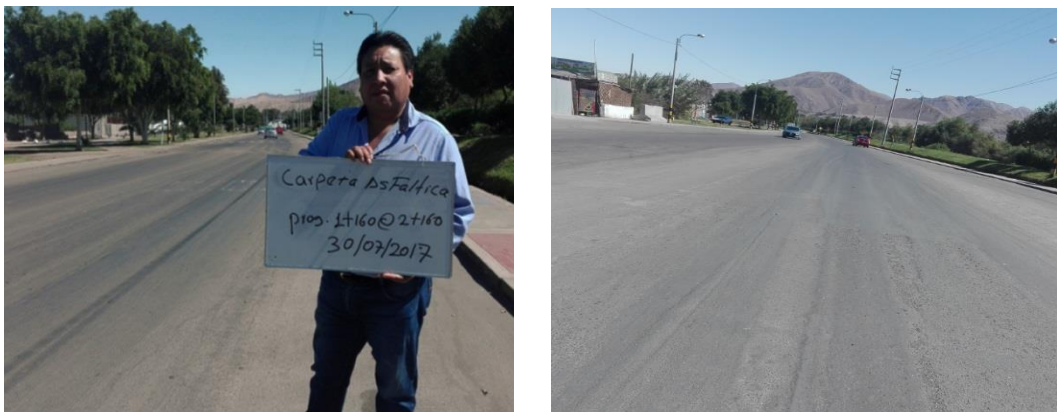
b. Carpeta asfáltica, progresiva 1+160 @ 2+160.

en la carpeta asfáltica de menor de severidad en las progresivas siguientes: prog.1+160 @ 1+360 = 86,20 m²; prog.1+360 @ 1+560 = 67,50 m²; prog.1+560 @ 1+760 = 68,10 m²; prog.1+760 @ 1+960 = 85,60 m²; prog.1+960 @ 2+160 = 45,40 m²; haciendo un área total de 352,80 m², pero no constituye obstrucción importante al tráfico, no dificultan con la normal transitabilidad vehicular tal como muestra la figura 109, debido al desgaste que viene presentando sería necesario realizarle un tratamiento con aplicación de sello asfáltico (slurry seal) de 10,00 mm, a fin de impermeabilizar y rejuvenecer la superficie de la vía lo cual va a permitir retardar su deterioro y conservarla en condiciones óptimas.

Así mismo existe presencia de residuos sólidos en medianas proporciones como tierra y arena por lo que es preciso realizar el barrido en la superficie de la carpeta asfáltica en forma continua y/o permanente.

Figura 109. Carpeta asfáltica impermeabilizada y rejuvenecida con aplicación de sello asfáltico en agosto del año 2014 en la Av. Malecón Ribereño progresiva, 1+160 @ 2+160

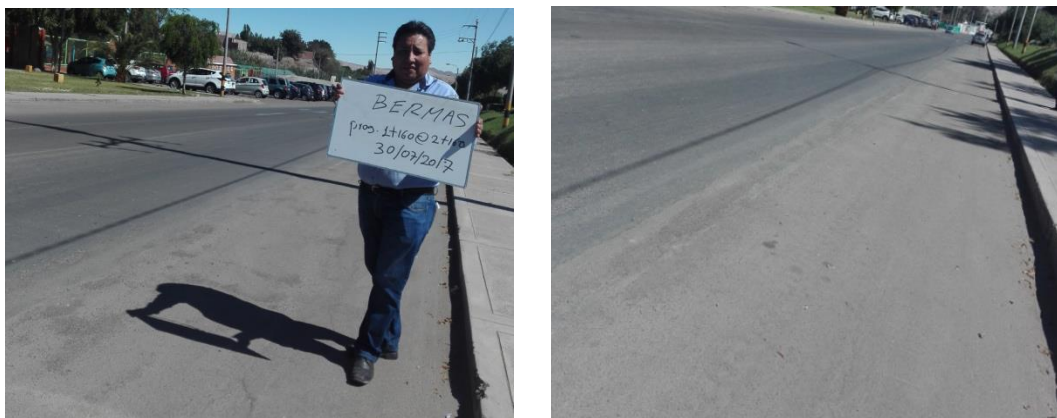
c. Berma, progresiva 1+160 @ 2+160.

El tratamiento realizado a las bermas entre la progresiva 1+160 @ 2+160 de la Av. Malecón Ribereño fue ejecutado entre el 01 al 10 de julio del año 2014, en la actualidad se encuentra en regulares condiciones físicas presentando daños

menores a moderados de severidad según las progresivas siguientes: prog.1+160 @ 1+360 = 42,30 m²; prog.1+360 @ 1+560 = 45,50 m²; prog.1+560 @ 1+760 = 35,50 m²; prog.1+760 @ 1+960 = 42,50 m²; prog.1+960 @ 2+160 = 45,65 m²; haciendo un área total de 211,45 m², pero no constituye obstrucción importante al tráfico, tal como muestra la figura 110, debido al deterioro que viene presentando sería factible realizar un tratamiento de la berma en los sectores dañados, lo cual restablecería el estado inicial de la berma dañada o desgastada, para evitar la formación de un escalón lateral peligroso para los usuarios y proteger el pavimento.

Figura 110. Tratamiento de bermas realizada en junio del año 2014 en la Av. Malecón Ribereño progresiva, 1+160 @ 2+160

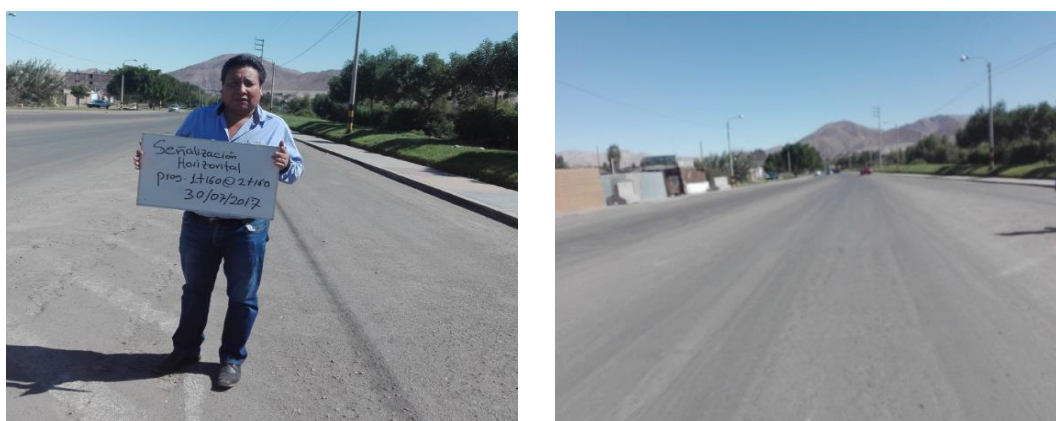
d. Señalización horizontal, progresiva 1+160 @ 2+160.

El repintado de las señales horizontales realizadas en el pavimento entre la progresiva 1+160 @ 2+160 de la Av. Malecón Ribereño ejecutadas entre el 08 al 11 de agosto del año 2014, en la actualidad se encuentran condiciones regulares a defectuosas según las progresivas siguientes: prog.1+160 @ 1+360 = 240,00 m²; prog.1+360 @ 1+560 = 235,00 m²; prog.1+560 @ 1+760 = 215,00 m²; prog.1+760 @ 1+960 = 210,00 m²; prog.1+960 @ 2+160 = 200,00 m²; haciendo

un área total de 1100,00 m², en algunos sectores no existe visibilidad de dichas señales tránsito tal como muestra en la figura 111, debido a su deficiente estado que presenta es muy preciso realizar de inmediato el repintado a toda señalización horizontal con el fin de ofrecer al conductor una correcta guía sobre las condiciones de la vía, en especial su reflectividad para los usuarios nocturnos, para contribuir con la seguridad vial y un tránsito ordenado.

Figura 111. Repintado de señales horizontales realizada en agosto del año 2014 en la Av. Malecón Ribereño progresiva, 1+160 @ 2+160

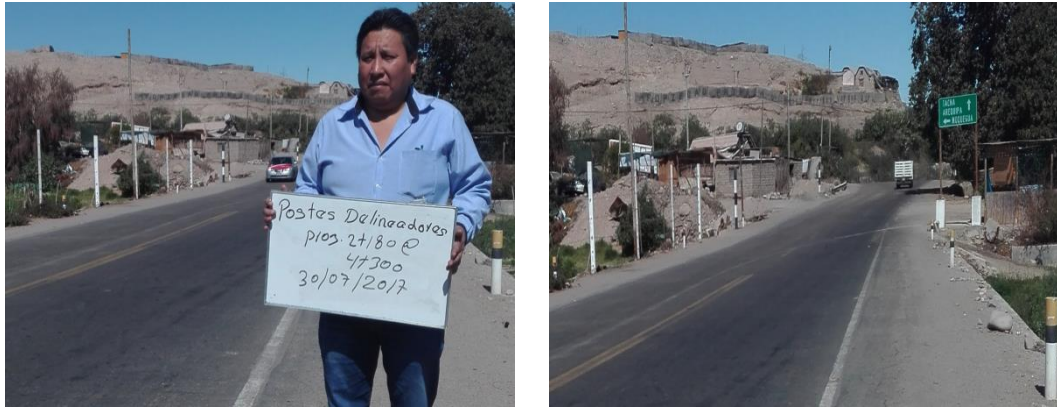
e. Postes delineadores, progresiva 2+180 @ 4+300.

Los postes delineadores restituidos en la Av. Malecón Ribereño de la progresiva 2+180 @ 4+300 entre el 01 al 10 de julio del año 2014, en la actualidad se encuentran en buenas condiciones físicas, presentando un leve deterioro en algunos postes delineadores según las progresivas siguientes: prog.2+180 @ 2+604 = 00,00 und; prog.2+604 @ 3+028 = 00,00 und; prog.3+028 @ 3+452 = 00,00 und; prog.3+452 @ 3+876 = 00,00 und; prog.3+876 @ 4+300 = 4,00 und; haciendo un total de 4,00 und, no presenta deterioro significativo alguno tal como muestra la figura 112, pero es necesario inspeccionar permanentemente el estado y la condición física de estos postes delineadores y reponerlos lo más pronto

posible a partir de la observación de su condición defectuosa y así mejorar la seguridad vial.

Figura 112. Reposición de postes delineadores realizada en julio del año 2014 en la Av. Malecón Ribereño progresiva, 2+180 @ 4+300
