TRABAJO DE SUFICIENCIA PROFESIONAL

MEJORAMIENTO DE INFRAESTRUCTURA VIAL EN LAS CALLES

Y LOS PASAJES DEL AA. HH. VISTA ALEGRE, PROMUVI VII,

DISTRITO ILO, PROVINCIA DE ILO - MOQUEGUA

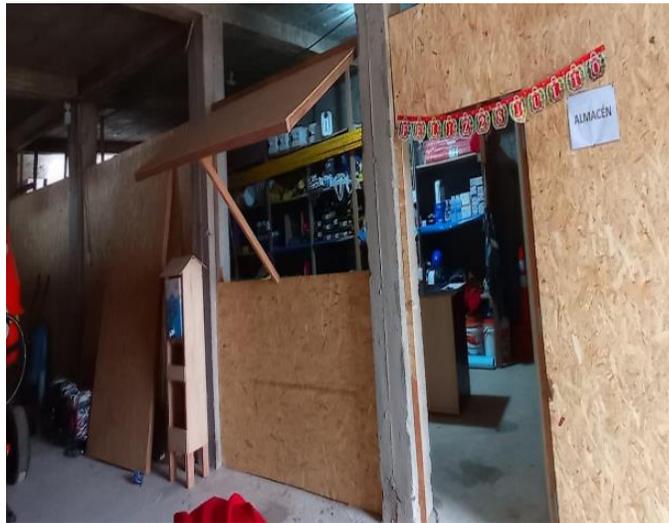
Figura 2

- **Construcción de almacén de obra y oficinas de residencia:** Para el correcto trabajo del personal administrativo y el almacenamiento de todos los materiales y herramientas del proyecto, se consiguió, mediante el apoyo de los vecinos de la zona, una casa recién construida para que hiciera las veces de almacén en su primer nivel y en el segundo nivel, se instaló la oficina de residencia de obra.

Almacén provisional de obra

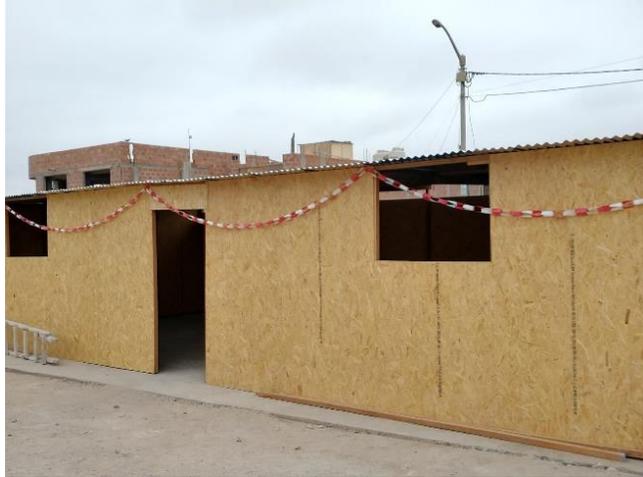
Figura 3

- **Ambientes para personal obrero, guardianía y seguridad:** Dentro de los trabajos provisionales, se consideró la construcción de ambientes como: vestuarios y comedor para los obreros, caseta de guardianía, área de salud, área de seguridad y talleres de carpintería y acopio de madera. Se le brindó a la obra un área libre en el centro de un parque, para no obstruir los trabajos de construcción de veredas. Los ambientes fueron construidos con el

personal de obra con planchas OSB con marcos de madera y techos de calamina en la primera semana de trabajo.

Vestuarios provisionales para personal de obra

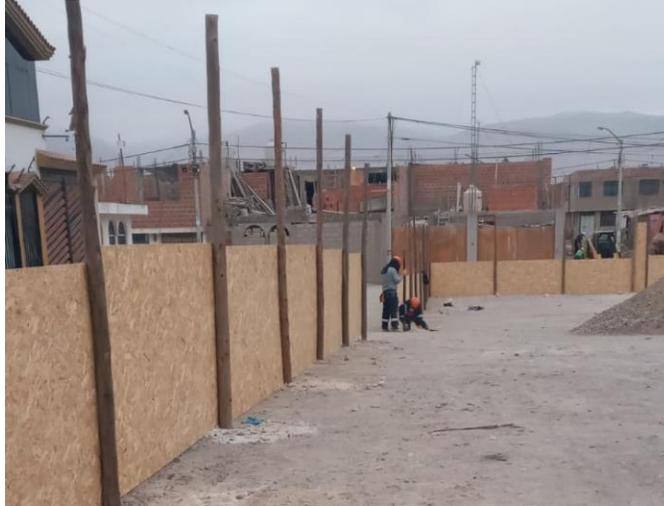
Figura 4

- ***Cercos de protección provisional:*** Las áreas mencionadas en el punto anterior, fueron protegidas mediante la construcción de un cerco provisional de planchas de OSB con palos de eucalipto, colocados en todo el perímetro. Para el acceso se fabricó un portón de 4 metros con planchas de OSB, para el acceso de personal y de vehículos. Se tuvo cuidado en no colocar el cerco en la zona en donde se tenía que ejecutar trabajos de vaciado de vereda.

Cercado provisional de almacén y vestuarios de obra.

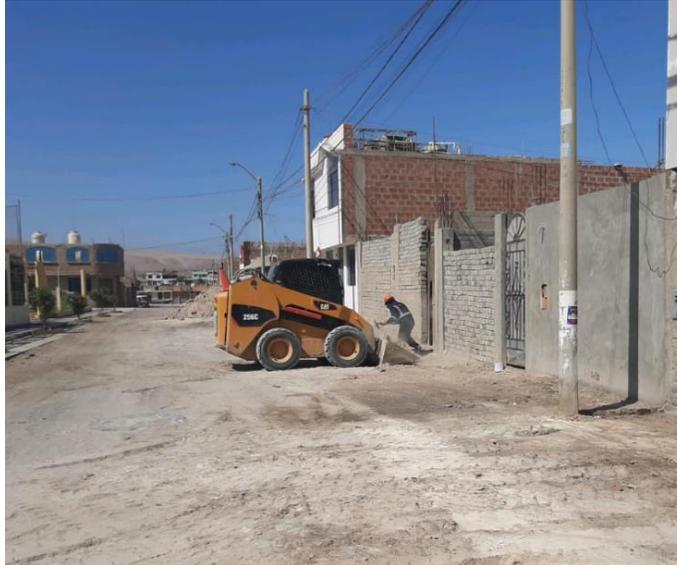
Figura 6

- ***Limpieza de terreno:*** La ejecución de este trabajo comprendió la eliminación de material excedente, material de desmonte depositado o asentado en la zona de trabajo, remoción de arbustos y la limpieza de basura en todas las calles que comprendían la obra, para poder empezar las excavaciones y los rellenos. Estos trabajos se realizaron con el personal de obra, herramientas manuales y con la ayuda de un minicargador con lampón para el movimiento de material excedente que se retiró.

Limpieza inicial de obra.

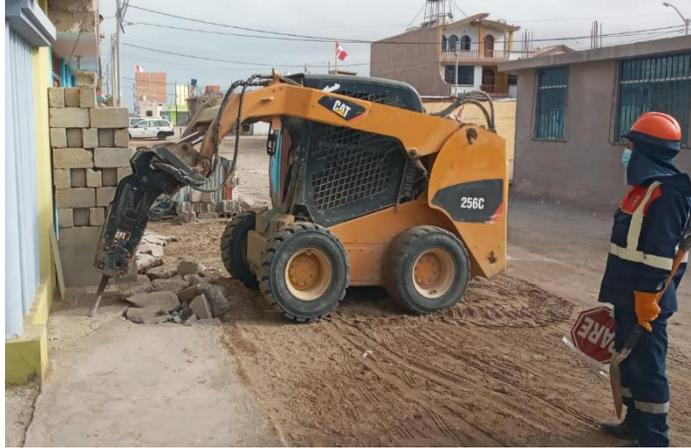
Figura 7

- ***Demolición de veredas de concreto existentes:*** En el sector de Vista Alegre existían viviendas que ya contaban con veredas de concreto hechas por los mismos vecinos, las cuales no cumplían con las características que exigía la Municipalidad Provincial de Ilo, por lo cual, se tuvo que demoler dichas veredas, para poder construir las nuevas vías de acceso peatonal. Este trabajo se realizó con la ayuda de un minicargador con martillo hidráulico, para romper el concreto existente, teniendo mucho cuidado de no dañar las viviendas cercanas, para eso se tenía personal de vigía junto a la maquinaria. Luego, el material era acarreado a una zona de acopio general alejado del área de trabajo para después ser trasladado para su eliminación con cargador frontal y volquete.

Demolición de veredas existentes.

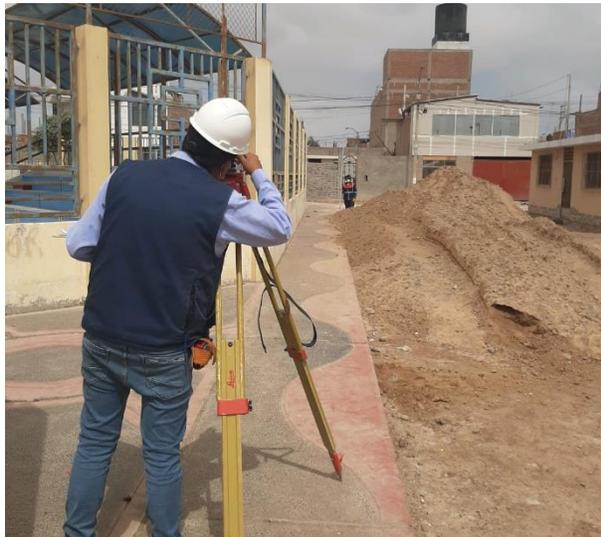
Figura 8

Desde el inicio de los trabajos en el campo, y durante todo el proceso constructivo, fue necesario el trabajo de un topógrafo para realizar la determinación precisa de la ubicación y medida de los elementos a construir. Aunque el expediente técnico ya contara con planos de topografía, fue necesario un replanteo en campo para corroborar la información exacta de la zona de trabajo.

Mediante el trabajo con estación total y nivel de ingeniería, se obtuvo planos replanteados de curvas de nivel, secciones transversales y

longitudinales de cada calle, así como los cuadros de corte y relleno, necesarios para saber la altura a cortar o rellenar en cada calle, de acuerdo a la sección vial propuesta por la municipalidad para el sector. Esta información fue la utilizada durante toda la ejecución de obra, controlando las alturas de los cortes, rellenos, medidas de los elementos a construir (veredas, bermas, sardineles, vías a asfaltar), la altura de las veredas y bermas con respecto a las viviendas ya construidas, altura de buzones de alcantarillado en la vía, entre otros aspectos que se tomaron en cuenta. Se contó con topógrafo durante toda la obra, el cual operaba la estación total y el nivel de ingeniería, en apoyo con personal de obra, para los trazos en campo y las lecturas.

Trazo y replanteo con estación total.

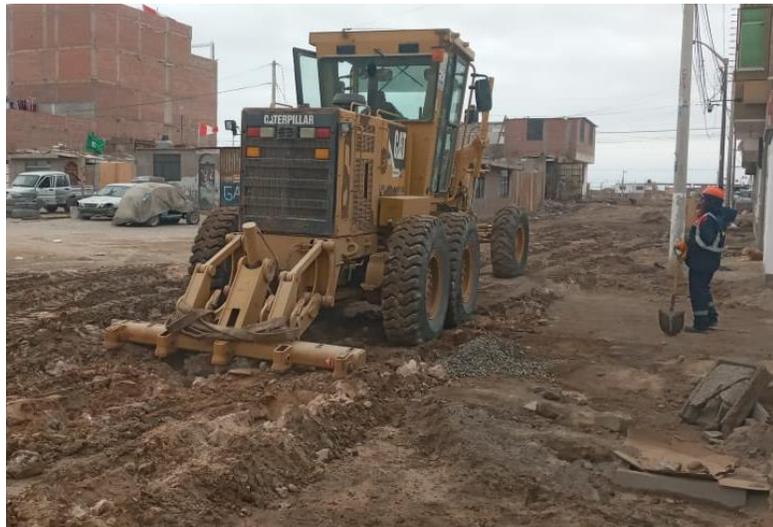
Figura 9

- **Corte y excavación de terreno masivo:** Los trabajos de corte y excavación de terreno fueron ejecutados luego de tener definido, según topografía, el nivel de sub rasante para veredas, bermas y vías en cada calle. Se tuvo en cuenta para ello, la forma natural del terreno, la altura de los buzones existentes, el nivel de las casas existentes, los empalmes con las calles construidas y las secciones viales propuestas por la municipalidad. Con toda esa información se procedió al corte de terreno masivo para veredas, bermas y vía, para ello se utilizó maquinaria pesada como cargador frontal, motoniveladora, volquetes, camión cisterna, retroexcavadora y minicargador. La obra comprendía 3 sectores o bloques, denominados A, B y C, que se fueron ejecutando uno después de otro, por la cantidad de maquinarias y personal con lo que se comenzó la obra. Para las veredas, el corte se hizo con minicargador al ser poca la altura a cortar en un terreno relativamente suave. En el caso de la zona de bermas fue de la misma forma, ya que las excavaciones no superaban los 0.35 m de altura. El personal obrero se encargó de las excavaciones para sardineles, donde había alturas de hasta 1.30 m. También realizaban las labores de vigías para las maquinarias y el perfilado a nivel de subrasante de los cortes.

El corte para la calzada fue ejecutado con maquinaria pesada por la gran cantidad de material a remover, teniendo cuidado con la posición de los buzones de alcantarillado existentes. La maquinaria más utilizada fue la motoniveladora y el cargador frontal, para lograr un corte uniforme hasta

unos 0.50 m aproximadamente, a la par que se utilizó camión cisterna para regar el terreno y no generar contaminación ambiental. Todo el material excedente fue acarreado con cargador frontal hacia un área libre que sirvió de acopio, y mediante servicio de eliminación, todo se trasladó con volquetes fuera de la zona de trabajo, hacia su eliminación final. Todo el proceso fue controlado por el topógrafo y el área técnica, para la realización correcta de los trabajos.

Corte de terreno masivo con maquinaria pesada.

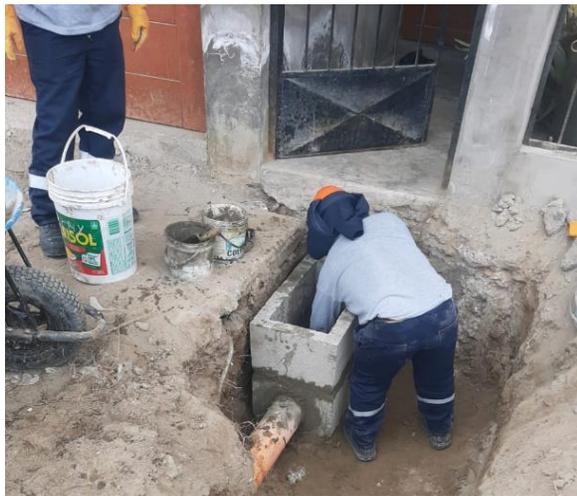
Figura 10

- ***Cambio de cajas de agua y desagüe:*** Luego de tener el terreno para las veredas ya excavado a nivel de subrasante, los operarios gasfiteros y sus ayudantes se encargaron del cambio de cajas de agua y desagüe en todas las viviendas en donde se construiría las nuevas veredas, como parte de las partidas del expediente, la antigüedad de las cajas existentes y también en caso de que, al realizar las demoliciones y excavaciones se hayan dañado dichas cajas. Las cajas de agua colocadas eran de material termoplástico y contaban con marco y tapa. En caso de las cajas de desagüe, eran de concreto y constaban de 3 cuerpos: base, anillo y marco. Todas las cajas colocadas eran niveladas a la altura final de vaciado de veredas, que ya se venía trazando en las paredes de las casas por el topógrafo. Finalmente, todo el material excedente del cambio de cajas fue acarreado manualmente para su eliminación.

Cambio de caja de desagüe en viviendas del sector.

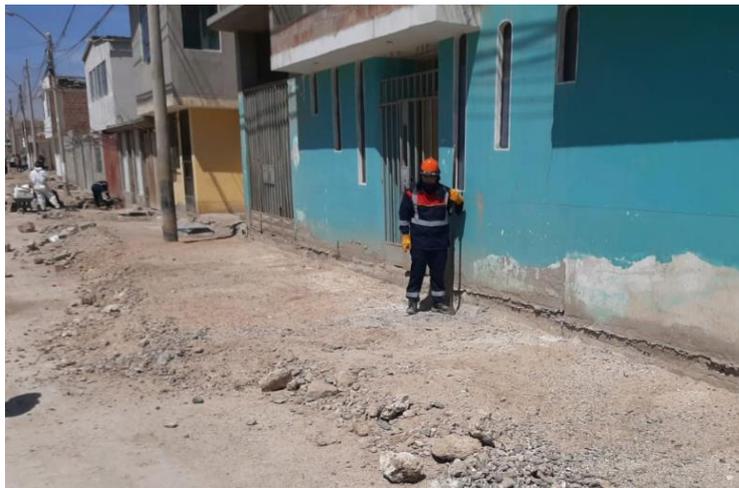
Figura 11

- ***Perfilado, nivelación y compactación de subrasante:*** Con el terreno ya cortado hasta el nivel de subrasante, se realiza la limpieza, perfilado y nivelación de la sub rasante, para luego, compactarlo con plancha

compactadora o rodillo liso doble rola (de tener espacio para que entre el equipo) y así tener una superficie apta para realizar los trabajos de relleno a nivel de base. Se tomó las precauciones necesarias para controlar las medidas y las alturas correspondientes en cada tramo con respecto al nivel acabado de calzada.

Perfilado y nivelación de subrasante en veredas.

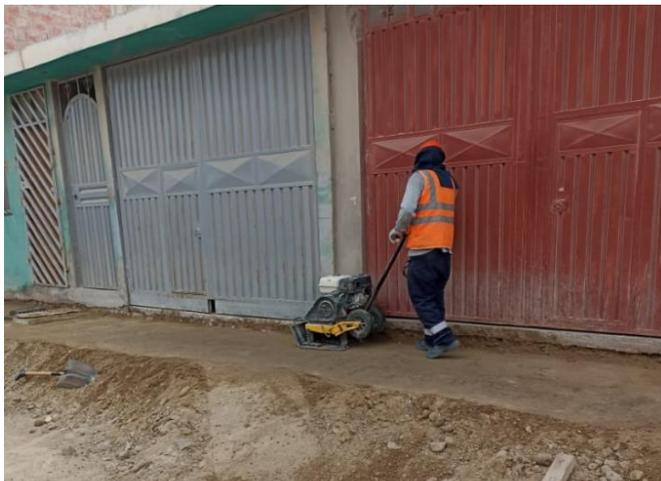
Figura 12

Esta partida comprendía los trabajos de relleno hasta el nivel de base con material base granular adquirido por la obra. Para ello, el material comprado debería estar en buenas condiciones, libre de materia orgánica, basura o desechos, estar bien gradado, mezclado y humedecido, para ser colocado en el área de la vereda. Con la ayuda del minicargador, se trasladaba la base, lista para usar, al área de trabajo. Luego, el personal obrero llevaba la base con carretillas al punto de relleno, ésta era esparcida, rastrillada y nivelada con reglas de aluminio, según el ancho indicado en los planos de sección vial y las alturas ya marcadas en las paredes de las casas por el topógrafo, teniendo en cuenta el nivel final de la calzada, la pendiente de la calle (en caso haya rampas o escaleras) y el paso de la vereda por cada puerta de las viviendas existentes. El relleno se realizaba en capas que no superaran los 0.20 m de altura hasta llegar a la altura necesaria. Finalmente, se pasaba rodillo doble rola y plancha compactadora mientras se echaba agua, para lograr la compactación y la humedad adecuada. Cabe indicar que cada capa de relleno se compactaba para lograr un buen grado de compactación.

La capa de base era sometida al ensayo de densidad de campo por medio del Cono de Arena, la cuál debía salir al 95% con respecto del Proctor Modificado (ensayo que se realizaba previamente al material base entregado por el proveedor) para que el área quede aprobada por el inspector, para encofrar y luego vaciar.

Relleno compactado con material de préstamo para veredas.

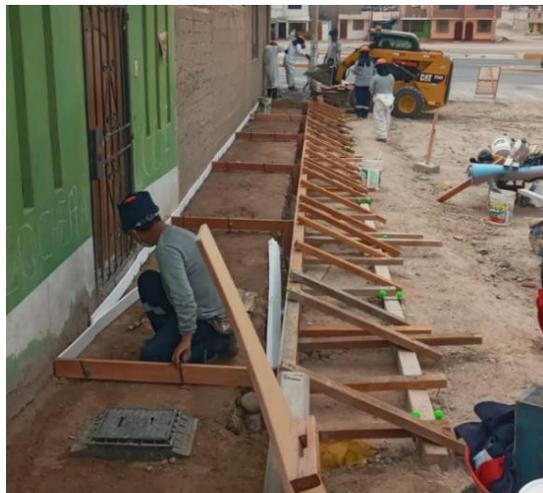
Figura 13

- ***Encofrado de veredas:*** Los trabajos de encofrado de veredas comenzaron apenas se habilitaba un frente completo (generalmente una cuadra completa), el cual se podía atacar con la cuadrilla de carpinteros. Ellos iban detrás de las cuadrillas de compactadores, para preparar el área para el vaciado. Su trabajo consistía en colocar las formas de triplay de 18 mm (de

0.40 a 0.60 m de alto aproximadamente) al extremo exterior de la vereda y asegurarlo con barrotes y muertos para que sean estables, respetando las medidas indicadas en los planos, las cuales, indicaban anchos de 1.20 m en las calles principales y 1.00 m en los pasajes. Los paneles eran colocados a lo largo de la calle a vaciar, asegurados entre ellos con alambre #8 y clavos, verificando la horizontalidad y verticalidad de los mismos para asegurar la forma adecuada de la vereda, así como la perpendicularidad al colocar las tablas de 1" que hacían de juntas de dilatación entre cada paño de 3.20 m de largo como máximo. Para las esquinas de las calles, donde se debía vaciar los martillos con rampas a ambos lados, al ser de forma ovalada, se usó triplay de 6 u 8 mm para darle la forma según el radio indicado en los planos para cada esquina, igualmente asegurado con barrotes y muertos, para que sean estables a la hora de echar el concreto, y colocando tablas de 1" en la zona de rampas para darle la forma y que pueda ser vaciado posteriormente, así como también en las juntas de dilatación según planos. Para la zona donde no hubiera una vivienda construida o dicha vivienda no fuera de concreto, se colocó en el lado interno de la vereda, tablas de 1" o paneles de triplay como encofrado, para mantener la forma y las dimensiones de la vereda a vaciar.

Encofrado de veredas

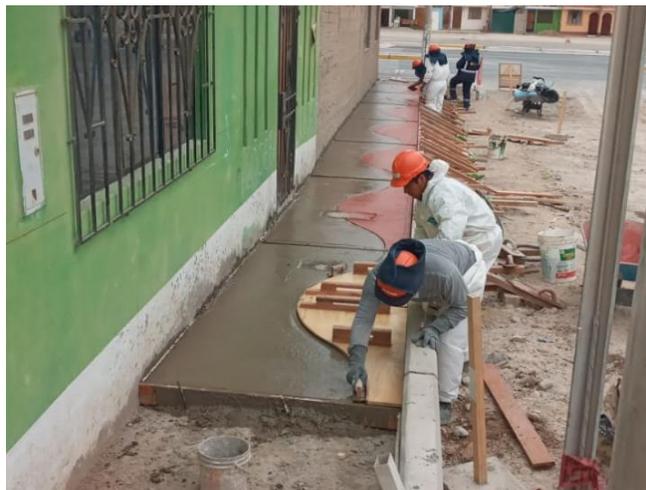
Figura 14

- ***Vaciado de veredas:*** Con los trabajos de encofrado listos y aprobados por el residente e inspector de obra, se continuaba con el vaciado de veredas. Toda la ejecución de esta partida fue hecha con el personal obrero y con materiales adquiridos por la obra, por lo que se trabajó con concreto hecho en obra con mezcladora tipo trompo de 11 p3, cemento Portland IP, agregado grueso de tamaño máximo 3/4", arena gruesa como agregado fino y agua.

Antes de iniciar un vaciado se verificaba que todo esté en orden y listo en la zona de trabajo para realizar la actividad. Los niveles eran verificados y marcados con tiralíneas y clavos en el encofrado realizado previamente, se colocaba las tablas de 1" que serían después reemplazadas por el tecnoport del mismo espesor para la junta de dilatación, se colocaba el tecnoport de 1/2" como junta de dilatación entre la vivienda y la vereda,

se verificaba el ancho y la altura correcta de la zona donde iría la uña de concreto de la vereda, se humedecía el área a vaciar para evitar que absorba agua de la mezcla, entre otras verificaciones previas.

El agregado grueso y fino, ya colocado previamente en un lugar cercano al área de vaciado, es humedecido para que no quite agua a la mezcla. Todos los días de vaciado de concreto se contaba con una cuadrilla de vaciado (en algunos casos hasta 2 cuadrillas de vaciado) que contaba con un operador de mezcladora, cementero, y 4 personas echar el agregado al trompo (2 por cada agregado), los cuales eran los encargados de preparar la mezcla según el diseño de mezcla previamente elaborado en base a las características del material con el que contaba la obra. El concreto era llevado por el personal obrero en carretillas y para distancias largas, se utilizaba el minicargador para llevar el concreto en su lampón a la zona donde se estaba realizando los trabajos. El concreto era colocado en el terreno para que la cuadrilla de albañiles esparciera la mezcla en toda el área de la vereda y en la zona de las uñas hasta la altura marcada en el encofrado, que según los planos era de 10 cm desde la base hasta el nivel de acabado final. El concreto debía ser regleado para emparejar el nivel y apisonarlo en todo el paño, para lograr una superficie plana y nivelada sin vacíos o huecos. Luego de esto se procedía a elaborar el acabado de las veredas que, para el caso de la Municipalidad Provincial de Ilo, consiste en piedra confitillo de 1/4" lavada, olas de ocre rojo y bruñado en todo el contorno del paño y las olas. Para realizarlo, los obreros se fabricaron unos moldes con la forma

exacta de la ola, con la cual podrían remarcar la forma en el concreto, para luego, colocar el ocre color rojo y pintar toda la ola. La otra mitad del paño de vereda era cubierta por la piedra confitillo (previamente seleccionada) de manera uniforme, para luego ser sumergida en el concreto. Después se esperaba un tiempo hasta que el concreto fragüe, para realizar el lavado de la piedra con una esponja de 1” humedecida, para así dejar al descubierto las piedras y concluir con el acabado final. Posteriormente se pintaba con ocre negro la zona de las piedras para darle color y contraste al paño con la parte roja de la ola. Los martillos eran trabajados de la misma manera, sólo que, en vez de olas, se trazaban cintas de ocre rojo de 10 cm dibujados con la bruña en forma circular, según los radios indicados en el plano. Las rampas eran vaciadas al día siguiente con acabado de ocre rojo en toda su área y con bruñas a cada 10 cm para que no quede liso y resbaloso.

Vaciado de veredas de concreto.

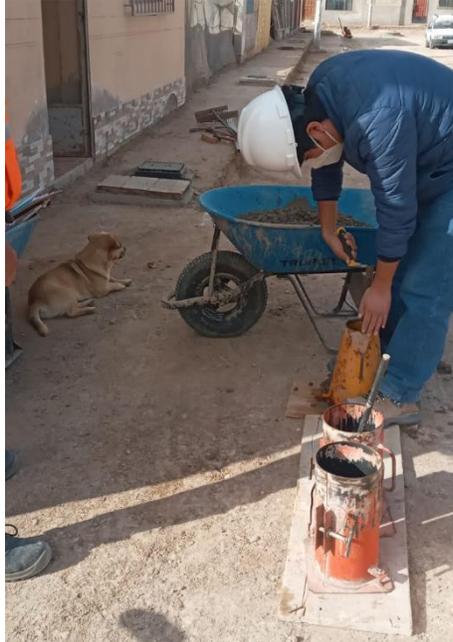
Figura 15

Para cumplir con el control de la calidad del concreto era controlada por el área técnica con los ensayos de Cono de Abrams (para revisar la fluidez de la mezcla) y la elaboración de moldes de concreto para su rotura a los 7 y 14 días (para revisar su resistencia según diseño de mezcla).

Pruebas de calidad del concreto.

Cuarta. Se debe verificar en campo el cumplimiento de la dosificación establecida por el diseño y, por cada vaciado diario, hacer pruebas de slump con el cono de Abrams y elaborar probetas para su rotura y verificación de resistencia.

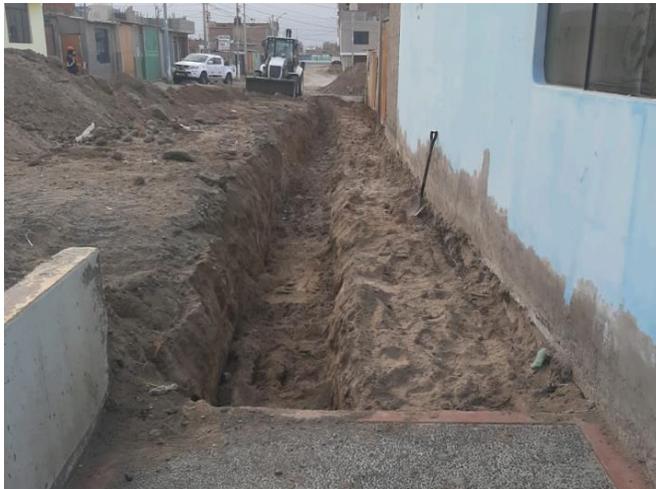
Figura 16

Los trabajos para sardineles fueron ejecutados antes que los trabajos de vaciado de veredas en las zonas donde eran necesario colocarlos, a manera de protección para el tránsito peatonal en veredas, por la diferencia de alturas entre la vereda y la calzada.

Excavación de terreno para trabajos de sardineles.

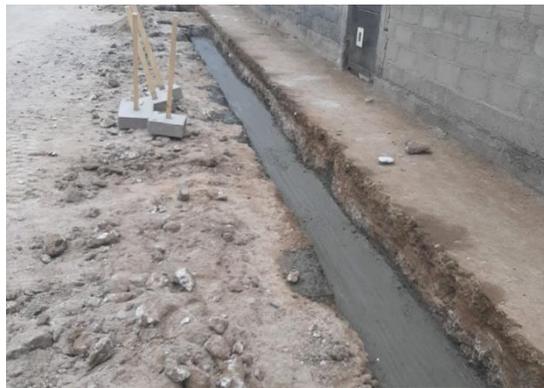
Figura 17

- **Vaciado de solado de concreto:** Luego de tener el terreno listo para el vaciado de solado, se procedía a preparar con mezcladora tipo trompo, la mezcla de concreto para vaciar un solado de 10 cm a lo largo de toda zona donde se iba a construir los sardineles. La resistencia de concreto utilizada fue de $f'c=100$ kg/cm, ya que, al ser un solado, no era necesario una gran resistencia porque el elemento sería utilizado solo para separar el terreno natural de los cimientos del solado y tener una superficie uniforme donde apoyar las varillas de fierro utilizados en el cimiento. Las dimensiones del solado eran las mismas del cimiento a vaciar porque no se consideró encofrado para el cimiento.

Vaciado de solados para sardineles.

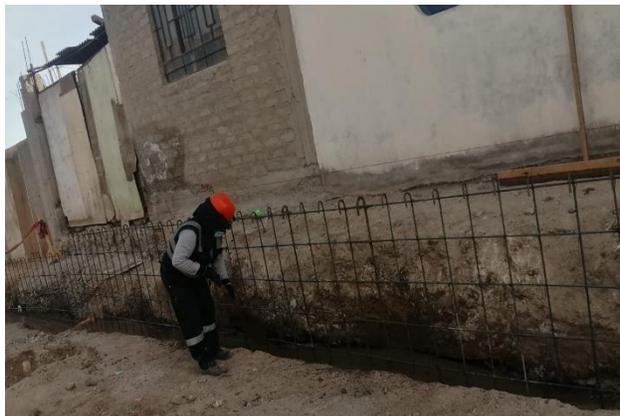
Figura 18

- **Acero de refuerzo en sardineles:** Según los planos, los sardineles llevaban acero de refuerzo dependiendo de su altura. La mayoría al ser pequeños solo llevaban acero de 3/8" de diámetro, pero en algunos casos, por superar los 0.60 m de altura, se utilizó acero de 1/2" de diámetro. Este acero, previamente cortado y doblado en las medidas necesarias en el taller de herrería, era colocado sobre el solado apoyado sobre dados de concreto de 5 cm de espesor, el cual se colocaba para poder generar un recubrimiento de concreto al momento de vaciar el cimiento. El acero colocado de forma vertical, nacía en el cimiento y llegaba hasta la parte superior del sardinel, mientras que el acero transversal era colocado solo en la pantalla o parte superior del sardinel, formando así una malla de acero, el cual era amarrado con alambre #16 para su fijación.

Colocado de acero en sardineles.

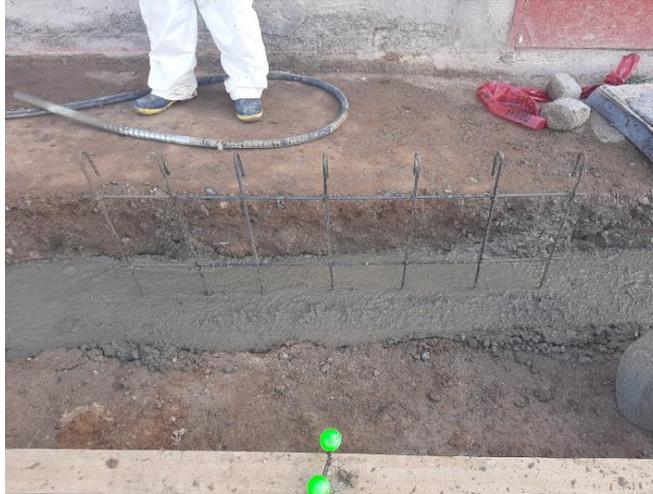
Figura 19

- ***Vaciado de cimientos de sardineles:*** Los cimientos de los sardineles fueron vaciados directamente en el terreno porque no se contaba con metrado en la partida de encofrado de sardineles y porque el recubrimiento de 5 cm en el cimiento era suficiente para proteger el acero mínimo que llevaba la estructura. Al igual que en el caso de las veredas, se utilizó mezcladora tipo trompo para el vaciado de los cimientos, aunque también se contó con minicargador con cuchara hormigonera, que facilitaba los trabajos a larga distancia al batir los materiales de preparación mientras se dirigía del punto de agregados al punto de vaciado. Para el caso de los cimientos de los sardineles, la resistencia requerida en los planos era de $f'c=175 \text{ kg/cm}^2$, del cual se contaba con su diseño de mezcla. El concreto era colocado en el cimiento y era esparcido para luego, ser nivelado con regla y así lograr una superficie nivelada y uniforme. Se controló que el concreto ingrese de manera correcta entre el acero colocado y así poner tener el recubrimiento suficiente para proteger a la armadura. La calidad del concreto fue controlada con los ensayos del Cono de Abrams y las briquetas de concreto, que pasaron por la rotura para revisar su resistencia a los 7 y 14 días.

Vaciado de cimiento en sardinel.

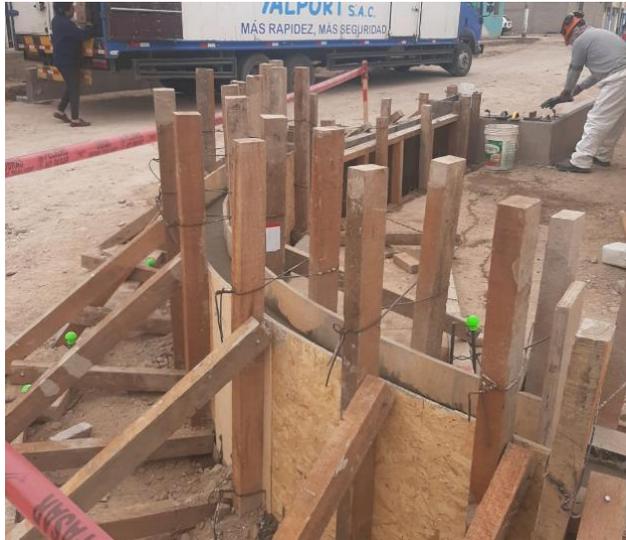
Figura 20

- ***Encofrado de sardineles (parte superior):*** Al día siguiente del vaciado de los cimientos, se empezaba los trabajos de encofrado de la pantalla o muro del sardinel. Las formas de triplay, previamente armadas en el taller de carpintería con las medidas requeridas en campo, eran colocadas de tal forma que se pueda cubrir la altura requerida por el sardinel, unidos uno tras otro por clavos y alambre # 16. A su vez eran asegurados por barrotes y muertos para lograr su fijación y nivelación tanto horizontal como vertical. Era importante verificar que se cumplieran los 15 cm de espesor del sardinel a lo largo de toda su dimensión, para lograr un buen recubrimiento de la malla de acero existente. Para ello se colocaban cantillones de concreto, fabricados de arena y cemento y de la medida requerida, con los que se conseguía mantener el espesor indicado. También se colocaba pequeñas formas de madera para lograr un acabado ochavo en los bordes superiores

del sardinel. Todos estos trabajos eran verificados por el inspector, quien daba el pase para el vaciado.

Encofrado de parte superior de sardinel.

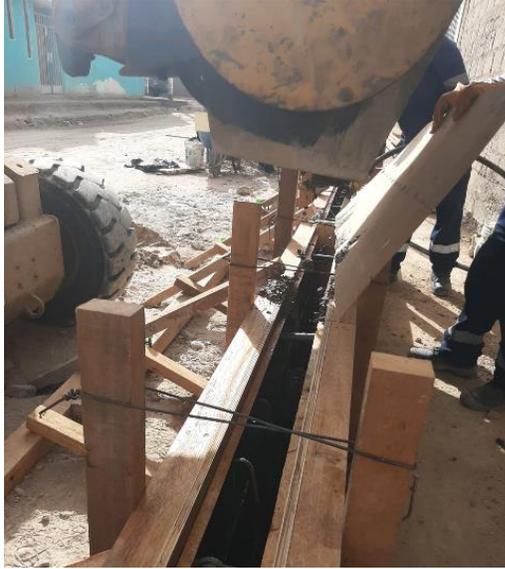
Figura 21

- **Vaciado de sardineles:** Con la aprobación de los encofrados, y teniendo todos materiales y equipos listos, se procedió al vaciado de los sardineles. El procedimiento fue similar al que se realizó con el vaciado de los cimientos, así como también la resistencia requerida ($f'c=175 \text{ kg/cm}^2$), pero esta vez se tenía cuidado de, que al ser un espacio pequeño donde se tenía que verter el concreto, no se terminara desperdiciando el material, para ello, se utilizaba triplay para dirigir el concreto vertido al espacio necesario. También se volvió a utilizar en un frente el minicargador con hormigonera.

Los sardineles fueron divididos en paños que no superaran los 3.20 m de largo, buscando hacer coincidir las juntas de dilatación de 1” en veredas, sardineles y bermas en cada cuadra. Al momento de vaciar, se usó tablas de madera de 1” para colocarlo en el espacio de las juntas. Luego, la junta de dilatación fue rellenada con tecnoport de 1”. Posteriormente, al momento de vaciar vereda y berma junto al sardinel ya construido, se utilizó tecnoport de 1”, para así dejar el espacio para la junta de dilatación entre las distintas estructuras.

Por ser concreto armado y tener una altura de hasta 1.30 m, se utilizó vibradora de concreto para distribuir en forma homogénea el concreto y evitar la formación de cangrejas, que son zonas donde el concreto se ha segregado y ha dejado vacíos. El concreto era vibrado en cada capa que se vertía y este proceso era controlado por el asistente técnico de campo, para lograr que el concreto cubriera todo el espacio alrededor de la malla de acero. Para Pinto y Chura (2021) es recomendable vibrar el concreto luego de colocado en el encofrado porque ayuda a su consolidación, eliminando las burbujas de aire atrapado, evitando espacios vacíos, evitando la formación de cangrejas, homogenizando la mezcla que ayuda a alcanzar la máxima densidad de la misma y mejorando la durabilidad y resistencia del concreto. El concreto en la parte superior del sardinel era planchado, para darle un acabado liso y al desencofrarlo, las caras laterales eran solaqueadas para lograr el mismo acabado. El control de calidad era el mismo que en todos los trabajos de concreto.

Vaciado de parte superior de sardinel.

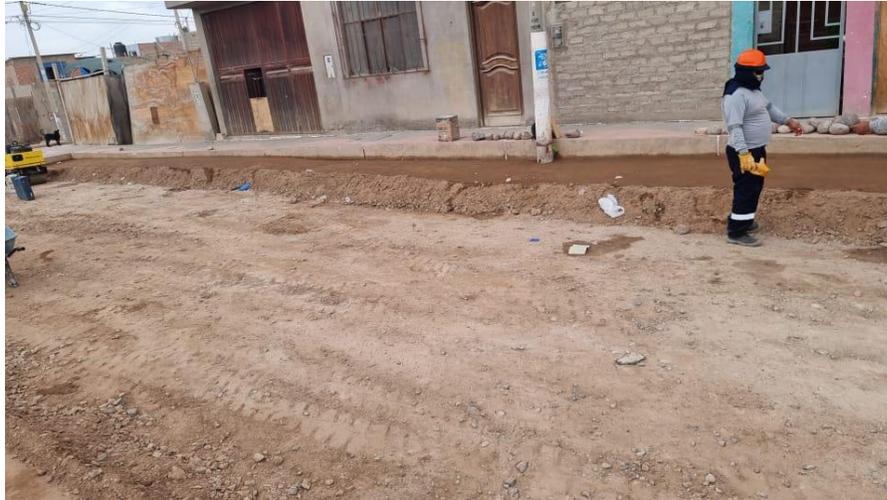
Figura 22

- ***Relleno y compactación en bermas:*** Para los trabajos de relleno con material de préstamo se utilizó la base granular adquirida por la obra, la cual fue acarreada desde su punto de acopio hasta la zona de trabajo con minicargador, para luego ser colocado por capas y nivelado por el personal de obra. El material colocado era humedecido y luego compactado con rodillo doble rola de 0.70 tn, operado por un personal del servicio de alquiler. Se daban de 8 a 10 pasadas por capa, en una distancia de media cuadra por compactación, la cual era controlada con el ensayo de campo del Cono de Arena. El resultado obtenido debía ser mayor al 95% con respecto al ensayo de proctor modificado del material base. En el caso de las rampas de acceso de vehículos para los garajes de cada vivienda, con el relleno de

la base se le daba la forma y la pendiente para así, no usar tanta mezcla de concreto al momento de vaciar las bermas.

Relleno y compactado en bermas.

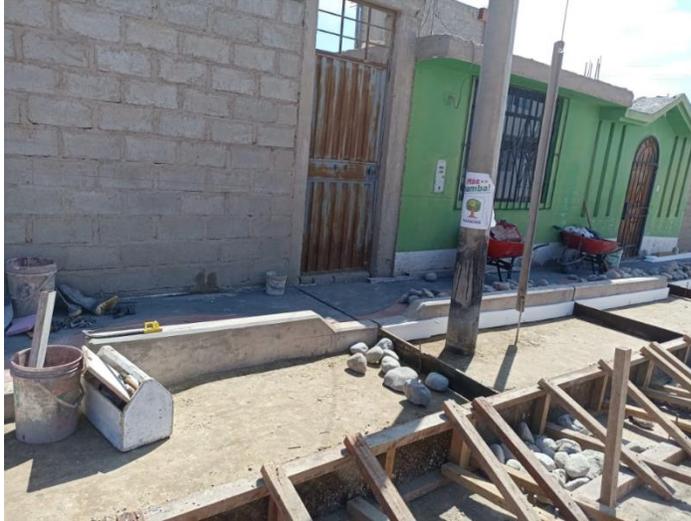
Figura 23

Encofrado en bermas.

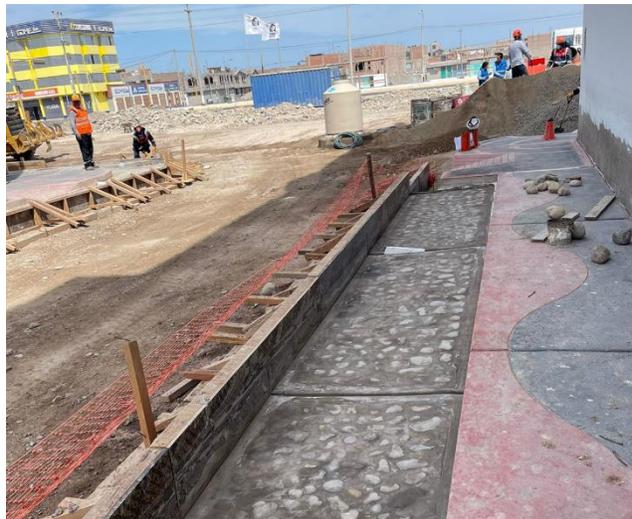
Figura 24

- **Vaciado de bermas:** Las bermas de concreto fueron ejecutadas según los planos de obra. Los paños de bermas que fueron construidos no superaban los 3.20 m de largo, con un ancho determinado por la sección vial en cada calle y una altura de 15 cm que comprendían la mezcla de concreto y el canto rodado de 3”.

Para los trabajos de vaciado de bermas de concreto con canto rodado se utilizó concreto premezclado de resistencia $f'c=175$ kg/cm² adquirido por la obra por medio de compra directa, como también se preparó concreto en obra con la mezcladora tipo trompo. Inicialmente, los trabajos debieron

La mezcla de concreto era vertida en los paños de berma con chute (en caso del mixer de premezclado) o con la ayuda del lampón del minicargador (en caso de la mezcladora de concreto). Luego, se procedía a colocar las piedras de canto rodado de tal manera que tengan una alineación horizontal y vertical, con una separación de concreto entre ellas y enmarcado en un borde de 10 cm en los 4 lados hecho de concreto. La piedra era nivelada con una regla de madera de 2" x 3" colocada sobre las tablas de las juntas de dilatación a ambos lados del paño con lo cual, se emparejaba y apisonaba las piedras de tal manera de que no sobrepasen la altura determinada en los planos para la berma (altura marcada en el encofrado y en la vereda).

Para el acabado final, se preparó una mezcla de mortero con cemento y arena fina que se vertió en cada paño de berma para tapar los espacios que quedaban entre las piedras de canto rodado y, luego de esperar que seque, se le paso esponja humedecida sobre las piedras para darle una limpieza y que queden sin rastro de concreto en la parte expuesta.

Vaciado de bermas de concreto con canto rodado.

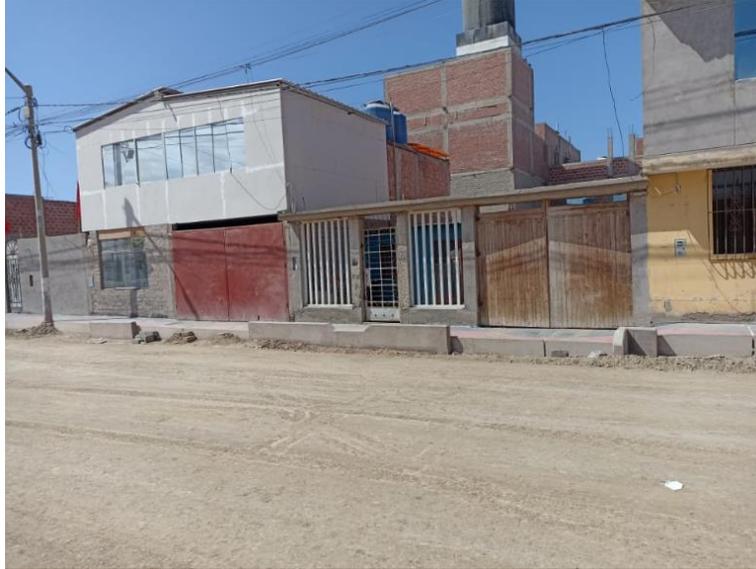
Figura 25

- ***Perfilado, nivelación y compactación de subrasante:*** Para los trabajos de perfilado y nivelación de subrasante se utilizó la motoniveladora, la cual perfilaba y nivelaba el terreno, el cual había sido previamente plantillado, con el uso de la hoja vertedera, dejando así una superficie a nivel de subrasante lista para ser compactada. Luego, se regaba de manera uniforme la calle a compactar usando camión cisterna de 5000 gal para humedecer el terreno correctamente. Por último, se utilizó el rodillo liso vibratorio autopropulsado de 12 toneladas para compactar el terreno y obtener un terreno óptimo para continuar con los siguientes trabajos.

Subrasante en calzada.

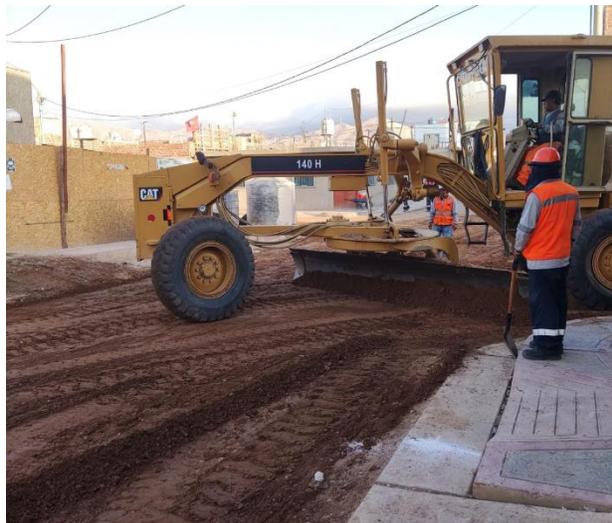
Figura 26

- ***Colocación de sub-base de 0.25 m:*** Teniendo la subrasante lista, se procedió a la colocación de la capa de sub-base de 0.25 m con material de relleno granular aprobado por la residencia, el cual debía cumplir con la gradación tipo B estipulado en Manual de Carreteras EG-2013. El material aprobado era traído desde la cantera hasta la zona de trabajo en volquetes, los cuales lo depositaban en la vía a rellenar. Con la motoniveladora, el material era esparcido y distribuido en toda el área a un espesor de capa uniforme que permita una buena compactación. La altura de la sub-base fue controlada mediante plantillas en el terreno y con un control topográfico de alturas. Las capas no sobrepasaban los 0.20 cm, en el caso de la sub-base se rellenó mediante 2 capas, las cuales fueron debidamente humedecidas y

compactadas con el rodillo liso vibratorio autopropulsado de 12 toneladas. Las áreas en donde el rodillo liso no llegaba, como el caso de las zonas cercanas a los buzones de alcantarillado, fueron compactadas con plancha compactadora.

La prueba de proctor modificado fue realizada al material base granular usado antes de empezar los trabajos y esta información fue usada para el control de la densidad en campo para comprobar la calidad de la compactación. Se realizó el ensayo del Cono de Arena a razón de uno o dos puntos por calle, para un buen control de la compactación y el resultado, según el expediente técnico de obra, debía resultar en el 100% del proctor modificado.

Colocado de capa de sub base de 0.25 m.

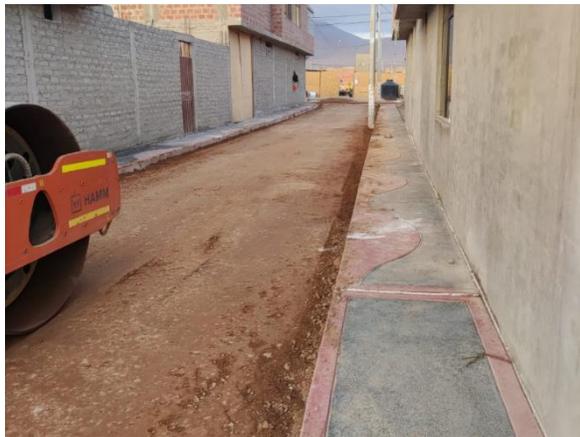
Figura 27

- ***Colocación de base granular de 0.20 m:*** Con la aprobación de la capa de sub-base por parte del Inspector de Obra, se continuó con los trabajos de colocación de base granular de 0.20 m. La ejecución de la actividad fue realizada de la misma forma como la partida anterior, teniendo siempre en cuenta la seguridad de las personas que trabajaban para la obra, como de los vecinos y transeúntes que pasaban por el lugar, ya que, al usar maquinaria pesada, los riesgos son muy altos para las personas cercanas al área de trabajo. Al igual que en la capa anterior, se realizó el control de la compactación por medio del ensayo del Cono de Abrams, el cual, en su resultado, debía alcanzar el 100% con respecto al ensayo de Proctor Modificado realizado al material granular colocado y compactado.

Colocado de capa de base de 0.20 m.

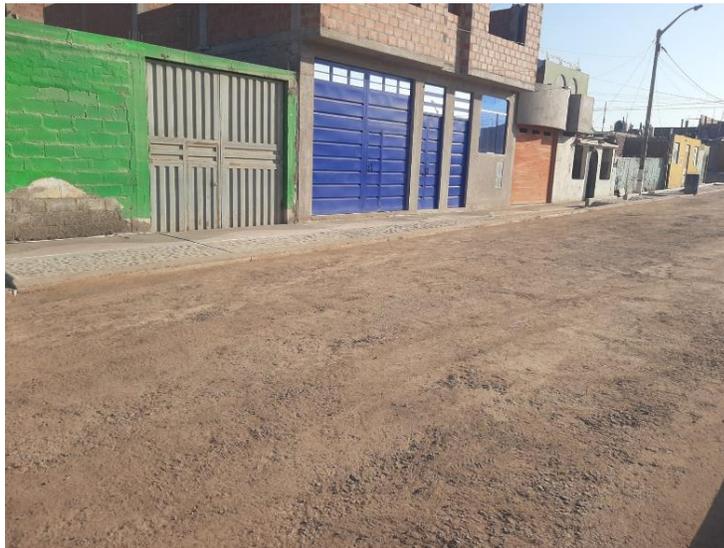
Figura 28

- ***Limpieza de superficie de base granular compactada:*** Antes de empezar los trabajos de asfaltado, se limpió toda la superficie de la base granular

compactada para eliminar el polvo y las partículas sueltas y con ello evitar ensuciar el material bituminoso a aplicar en el siguiente trabajo. Se utilizó escobas para una primera limpieza manual y una compresora neumática de aire con sopletes, para eliminar el polvo acumulado. El trabajo fue revisado y aprobado por la residencia y el inspector antes de empezar la imprimación asfáltica.

Limpieza de la capa de base de calzada.

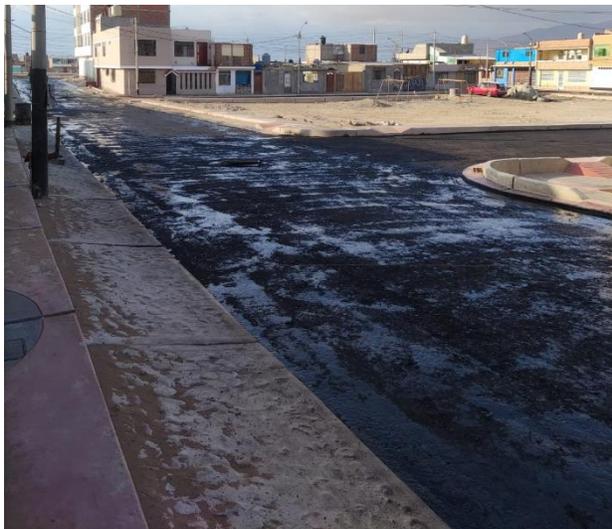
Figura 29

- ***Imprimación asfáltica con MC-30:*** La imprimación asfáltica consiste en la aplicación de un asfalto líquido sobre la base granular que permita la correcta adherencia de esta base con la carpeta asfáltica a colocar encima de ella. Con la superficie de la base previamente limpiada, se procedió a la aplicación del imprimante asfáltico utilizando un camión imprimador con

sistema de aspersión (proporcionado por el servicio que ejecutaba los trabajos), el cuál esparcía de forma uniforme y a una velocidad constante el imprimante, dando a razón de 3 pasadas para cubrir el ancho completo de una calle. Los bordes a cada lado de la calle fueron protegidos para no mancharlos y se ponía un triplay que delimitaba la zona a imprimir a medida que pasaba el camión. Para la aceptación de los trabajos por parte de la residencia y supervisión el asfalto líquido no tenía que formar charcos en la base granular, sino que tenía que ser aplicada de manera uniforme. El control de la cantidad de material bituminoso por m² aplicado por el camión imprimador se controló con el ensayo de la tasa de imprimación por peso, la cual, según el Manual de Carreteras EG-2013, debe estar en el rango de 0.7 - 1.5 L/m² en el caso de asfaltos diluidos como el MC-30.

Imprimado de calzada.

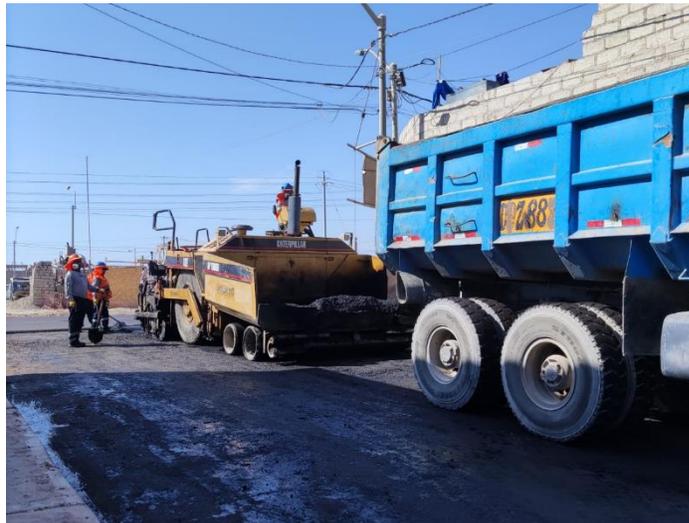
Figura 30

- ***Transporte de mezcla asfáltica en caliente:*** Desde el lugar de la preparación de la mezcla asfáltica en caliente, la cual se encontraba alejado del lugar de ejecución de la obra, se trasladó la mezcla en volquetes de 15 m³ cada uno hacia la zona a pavimentar. Se trató de que el recorrido desde la planta de preparación hasta la zona de trabajo se haga en el menor tiempo posible para mantener la temperatura del asfalto, según lo indica la norma.

Traslado de mezcla asfáltica de planta a obra.

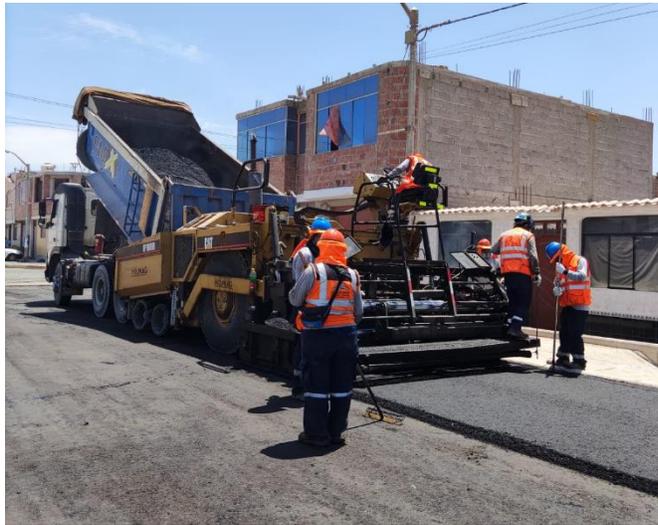
Figura 31

- ***Colocación de carpeta asfáltica en caliente con e=2”:*** Con el material asfáltico en obra, se procedió a la colocación de la carpeta asfáltica en caliente. Para ello se utilizó la máquina pavimentadora, la cual permitió la correcta colocación del asfalto (respetando las medidas de la vía y el espesor requerido), alimentada por un volquete cargado de material asfáltico que se

encontraba delante, que vertía su carga a la tolva de la pavimentada, cada vez que se iba quedando sin material. Se buscó que el esparcido de la mezcla se haga de forma continua, evitando paradas y arranques constantes de la maquinaria. Otro punto importante fue conseguir el menor número de pasadas a lo largo de la calle o cuadra, buscando alcanzar el mayor ancho posible y cubrir más área con cada pasada, por lo cual, se pavimentó un carril por pasada de la máquina.

Encarpetado de calzada.

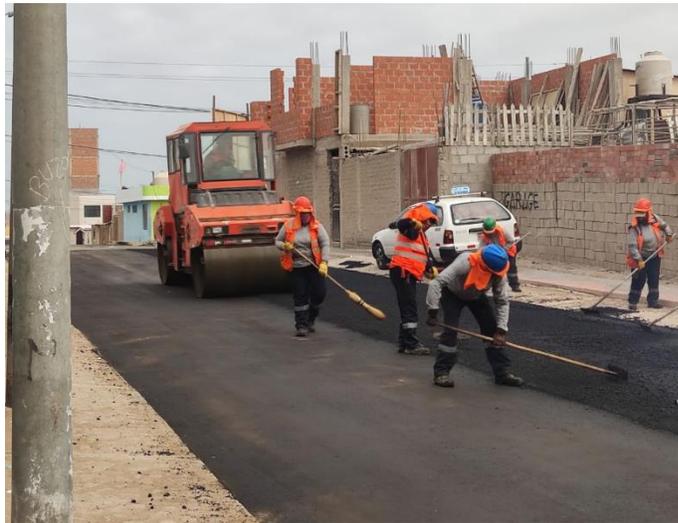
Figura 32

Luego de la colocación, se procedió a la compactación de la mezcla asfáltica utilizando rodillo liso vibratorio de 12 toneladas (para las primeras pasadas) y dando el compactado final con rodillo neumático, con lo cual se alcanzó la compactación requerida.

Los controles de calidad como la temperatura del asfalto, el espesor de la carpeta asfáltica, la calidad de la mezcla, entre otros, fueron realizados por la empresa ejecutora del servicio de asfaltado y verificada por la residencia y supervisión de la obra.

Compactado de carpeta asfáltica.

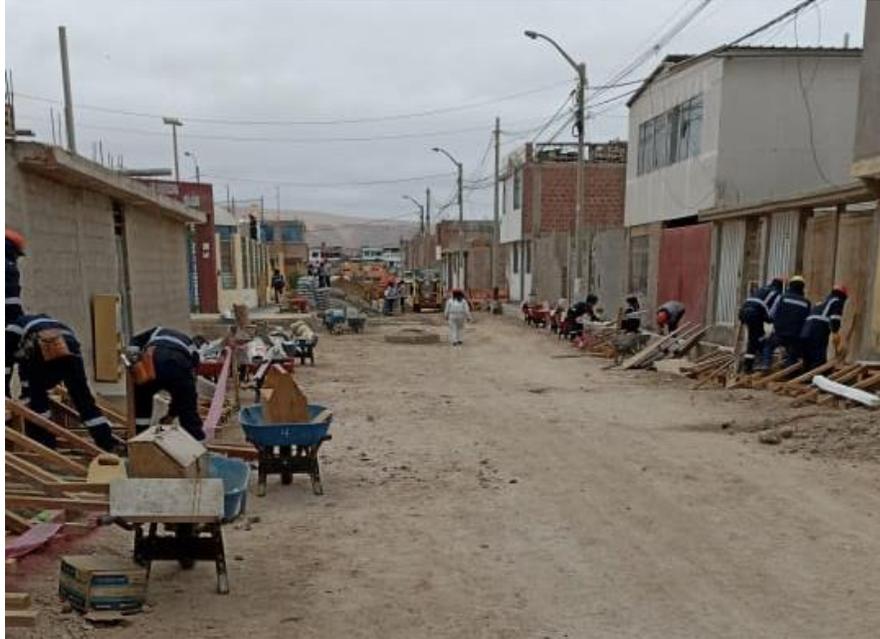
Figura 44

Control del proceso constructivo en campo.

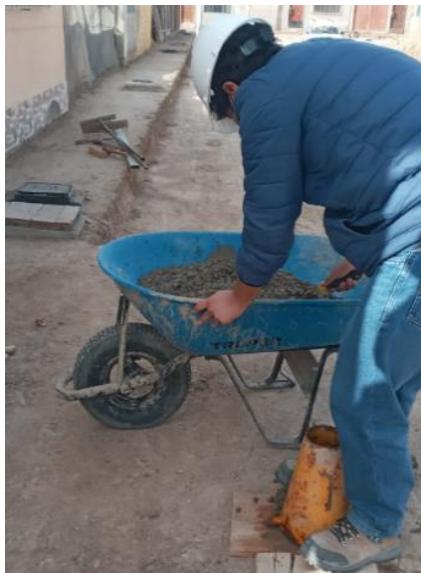
Figura 46

En los trabajos de compactación de base granular y vaciado de concreto en las distintas estructuras, se me encargó llevar el control de los ensayos de laboratorio como parte del control de calidad. Para los ensayos de densidad en campo mediante el cono de arena, ensayo de proctor modificado, diseño de mezclas, granulometrías de agregados y rotura de probetas de concreto, el encargado de realizarlas era un servicio contratado por la obra y yo tenía el encargo de controlar y verificar el correcto desarrollo del servicio y de reportar los resultados obtenidos. Para el caso de la elaboración de las probetas de concreto y el ensayo del cono de Abrams, ensayos que se hacen al momento de

Ensayo de cono de Abrams en campo.

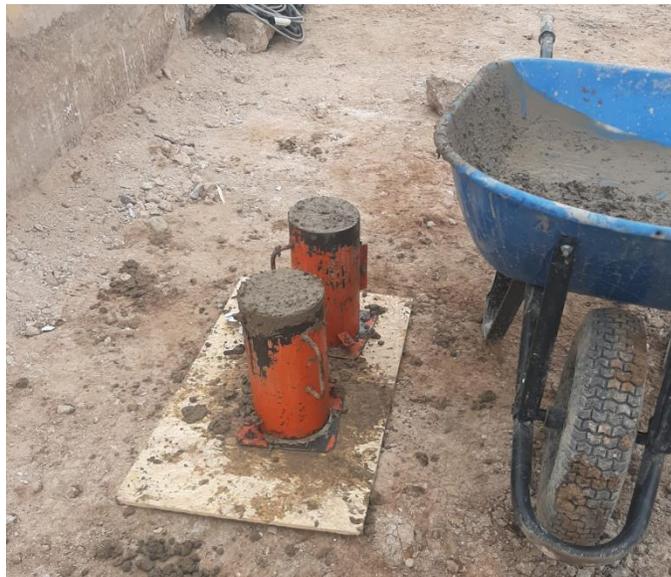
Figura 47

En el caso de la elaboración de las probetas de concreto, al igual que con el ensayo anterior, tomaba una muestra de la mezcla y la vertía en el molde metálico en 3 capas iguales, cada capa era varillada 25 veces en forma circular y luego, por la parte externa del molde, golpeaba con un combo de goma 4 veces a cada lado del molde para eliminar vacíos. En la capa final de mezcla, enrasaba con la varilla y con un badilejo se le daba el acabado liso. La probeta la guardaba en un lugar con sombra y al día siguiente de elaborada, se ponía a curar en cilindro con agua, buscando que el molde, colocado en forma vertical, fuera cubierto totalmente por el agua. Al llegar la fecha de rotura, lo retiraba del agua y lo llevaba al laboratorio para el ensayo de resistencia a la compresión. Estos pasos están normados en la NTP 339.033.

Elaboración de probetas de concreto en campo.
